# Ochrana přírody a vodohospodářské stavby

## v CHKO Třeboňsko

Miroslav Hátle

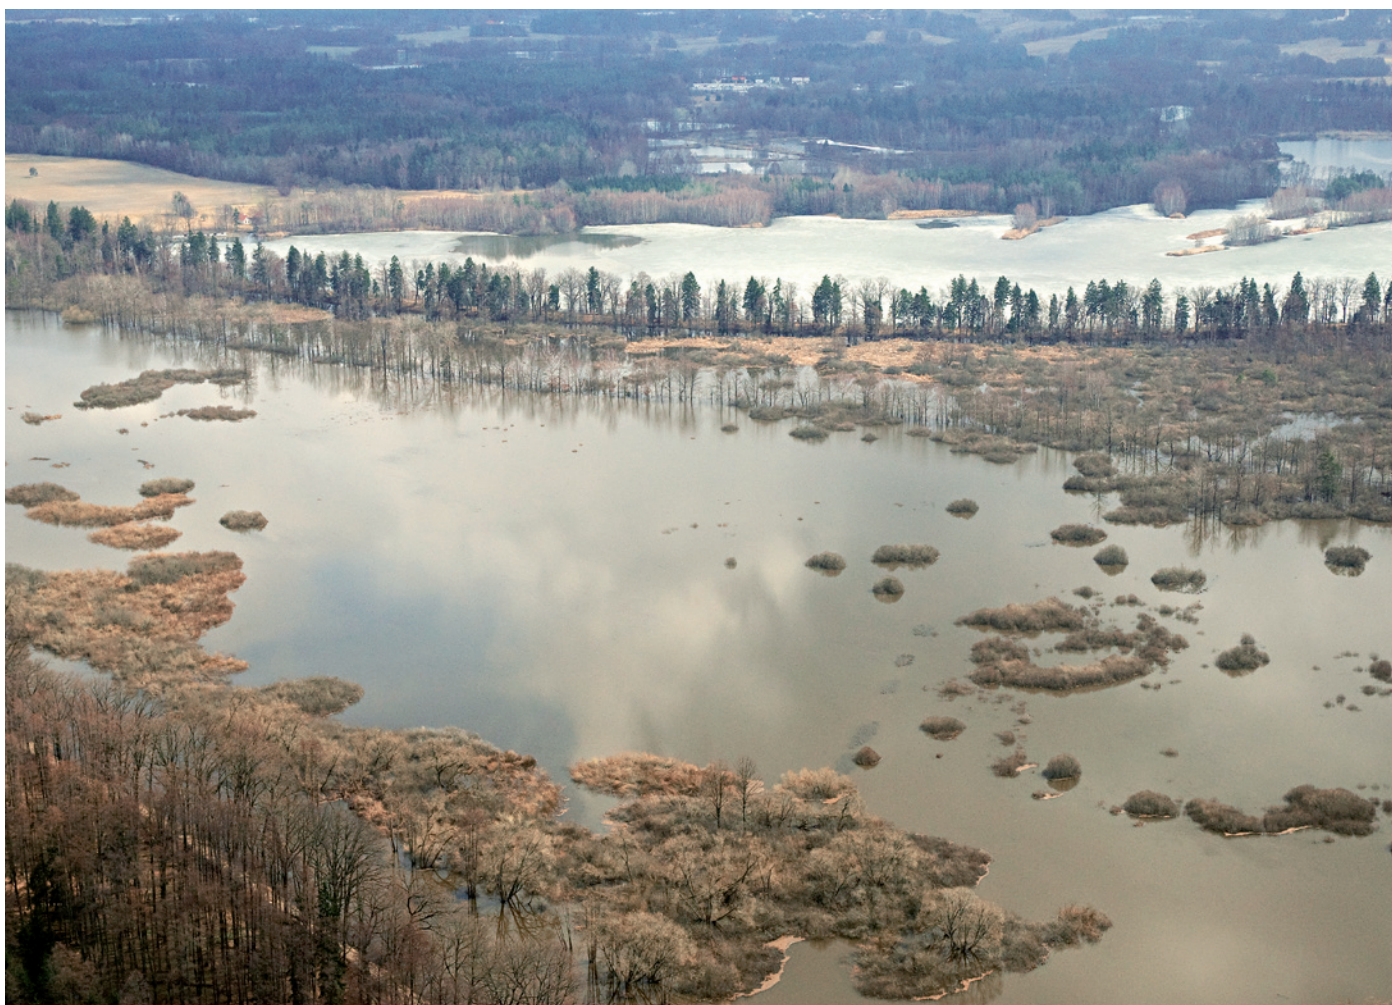
*Nová řeka je v úseku mezi Rozvodím a Stříbřeckým mostem ze západní strany ohraničena hrází (v levém dolním rohu snímku), zatímco východním směrem se rozkládá rozsáhlé inundační území Novořeckých močálů. To představuje prostor pro retenci vody při povodních s odhadovanou kapacitou až 4 mil. m<sup>3</sup>. Ukázka situace během jarní povodně 2006*

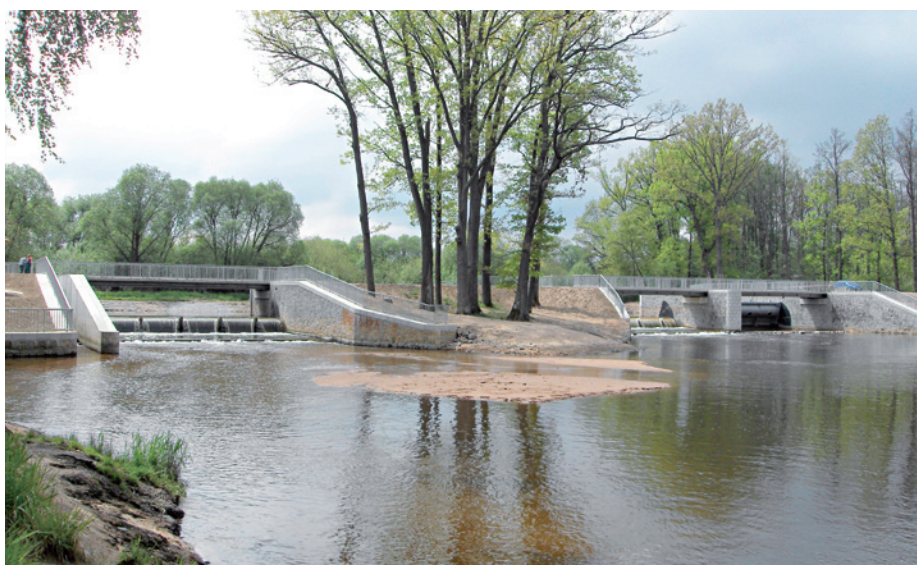
*Tři nové klapkové jezy na Novořeckých splavech (Rozvodí) umožňují přesnější regulaci průtoku Lužnice mezi Starou a Novou řekou. Tradiční Krčinův princip tak získal moderní tvář. Při levém okraji je vidět šterbinový rybí přechod. Území je součástí nově vyhlášené NPR Stará a Nová řeka.*

V letech 2008–2010 byla za téměř 94 mil. Kč realizována rekonstrukce dělicích jezových objektů na Novořeckých splavech (Rozvodí), která patří k nejdůležitějším protipovodňovým opatřením v jižních Čechách. Původní dvě jezová pole byla nahrazena třemi regulovatelnými klapkovými jezy s větší kapacitou. Stavba umožní lepší manipulaci a dělení průtoků do Nové a Staré řeky, zajistí ochranu hráze Nové řeky a umožní bezpečně využití mokřadních území a rybníka Rožmberk pro retenci povodňových průtoků. Součástí stavby je i šterbinový rybí přechod. Stavba tedy zachovává Krčinův historický princip dělení a regulace průtoků Starou a Novou řekou, pouze ho na základě přesnějších hydrologických výpočtů a s využitím moderních technologií vylepšuje. Práce na Rozvodí i Novořecké hrázi probí-

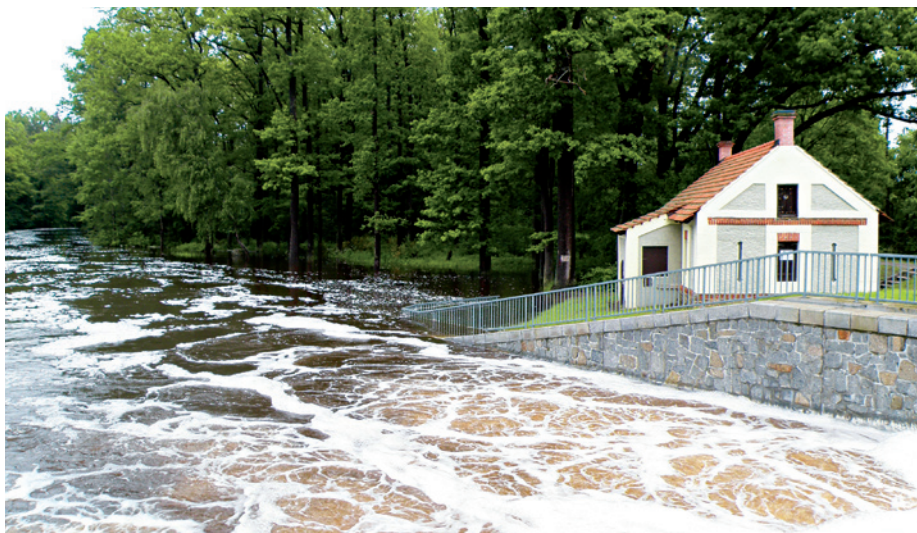
*Nové jezy na Novořeckých splavech (Rozvodí) převádí vodu do Staré řeky v průběhu červnové povodně 2013. Průtok je na úrovni mezi desetiletou a dvacetiletou vodou a v prostoru říční nivy nepůsobí řeka žádné škody.*

haly na základě výjimek vlády ze základních ochranných podmínek 1. zóny CHKO Třeboňsko a NPR Stará řeka a na základě závazných stanovisek a pod pravidelným dozorem orgánů ochrany přírody i památkové péče (lokalita je součástí národní kulturní památky Rožmberská rybníční soustava). Stavební objekty jsou na lici obloženy kamennými obklady. Vlastní staveniště i zásahy do dřevin byly omezeny na nezbytné minimum, dřeviny byly chráněny proti poškození a stavba je plynule zapojena do okolního přírodního prostředí. Oproti prvotním návrhům se podařilo na Rozvodí zachovat typický poloostrov s dubovými porosty. Dojem, že je stavba naddimenzována, který může návštěvník získat, když sem zavítá v suchém období roku (průtok  $Q_{355}$  je 0,25 m<sup>3</sup>/s), mizí při sledování funkčnosti tohoto zařízení při povodních, kdy zde může protékat až několik set metrů krychlových za sekundu. Při kulminaci povodně 13. 8. 2002 činil průtok na nejbližší měřicí stanici proti proudu na jezu Pilař 329 m<sup>3</sup>/s, nad Rozvodím se však do Lužnice připojují další významné stoky, např. tzv. Odlehčovač z rozsáhlého povodí Podřezanské stoky, a průtok zvýšilo také protržení hráze pískovny Cep, celkový nátok do Rožmberka při kulminaci 13. 8. 2002 je tak uváděn až 700 m<sup>3</sup>/s (Povodí Vltavy 2003). Stavba je projektována tak, aby odolala i takovému extrémním stavům. Pro úplnost je nutno dodat, že povodeň v červnu 2013 naštěstí nebyla díky nižším srážkám v povodí horního toku Lužnice nijak dramatická ani výjimečná. Na většině měřicích stanic v CHKO se jednalo maximálně o tzv. desetiletou vodu, na citované stanici na jezu Pilař o vodu dvacetiletou. Kulminační průtok 3. 6. 2013 zde byl 131 m<sup>3</sup>/s, což

je přibližně 40% objemu vody protékající zde v srpnu 2002. Z hlediska funkčnosti nových dělicích objektů na Rozvodí i hráze Nové řeky se jednalo o běžnou povodňovou situaci, kterou lze v dnešní době očekávat relativně častěji.

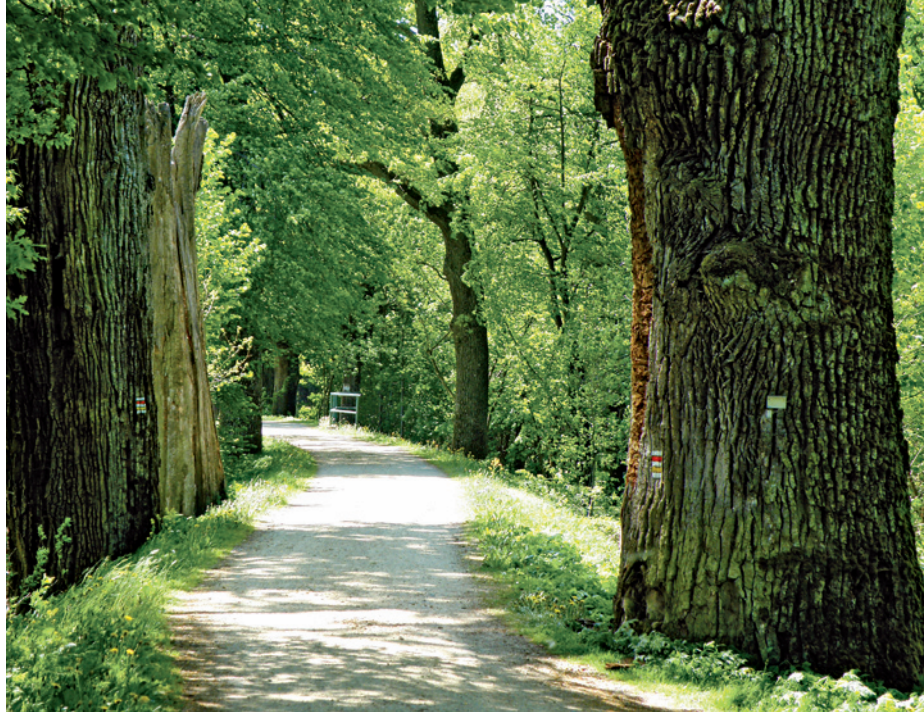
*Šterková cesta po koruně hráze Nové řeky se zaválcovanou vrstvou nejjemnější kamenné drtě je oblíbenou turistickou i cyklistickou trasou, lemovanou desítkami památných stromů – většinou dubů letních. Po několika sezonách od rekonstrukce již není poznat, že touto citlivou lokalitou prošla velká stavba.*  
Foto Miroslav Hátle

k protržení hráze Nové řeky, která je poměrně útlá a je vytvořena z homogenního písčito-hlinitého materiálu místního původu. Kromě rozlivu velkého objemu vody v mokřadech a lesích došlo k zaplavení a ohrožení okrajových částí Třeboně a k velkému náporu na rybník Rožmberk, který naštěstí zachytil mimořádný objem vody bez kritických poškození. Zatímco při normální hladině zaujímá vodní plocha Rožmberka cca 489 ha a zadržený objem vody činí 6,2 mil. m<sup>3</sup>, různé odhady uvádějí, že v kulminaci povodně zadržovala hráz Rožmberka souvislé vodní jezero o rozloze až 2 300 ha s objemem až 70–75 mil. m<sup>3</sup>. Zpřesněné údaje ze současné studie Opatření Rožmberk uvádějí hodnotu maximálního objemu zadržené vody nižší – 47,5 mil. m<sup>3</sup>. Již během povodně byly provedeny nouzové opravy protržené části hráze Nové řeky a následně investor, státní podnik Povodí Vltavy, závod Horní Vltava, zahájil zásadnější rekonstrukci hráze, aby se podobná situace již neopakovala a hráz plnila spolehlivě svoji klíčovou funkci až do úrovně tzv. tisícileté vody. Hráz v délce přes 6,6 km mezi Novořeckými splavy a Stříbřeckým mostem byla stabilizována a zatěsněna kombinací beraněné ocelové štětové stěny (hloubka 6–11 m) a tryskové injektáže jílovo-cementovou směsí přibližně v ose hráze (s oddálením od stromů) s navazující úpravou její koruny. Oproti dřívě používaným postupům (rozšíření hráze zemní přitěžovací lavicí na vzdušné straně a jílové těsnění na návodní straně) umožnila tato technologie zachování všech dřevin na koruně a svazích hráze. V návaznosti na stavbu byly z programu Péče o krajinu také provedeny zdravotně-bezpečnostní ořezy stromů (většinou dubů letních) v hrázových alejích, z nichž je více než devadesát chráněno jako památné stromy, a výsadby desítek nových stromů z osiva místního původu. První etapa rekonstrukce hráze získala cenu Ekologická stavba roku. Celkové náklady činily cca 260 mil. Kč.

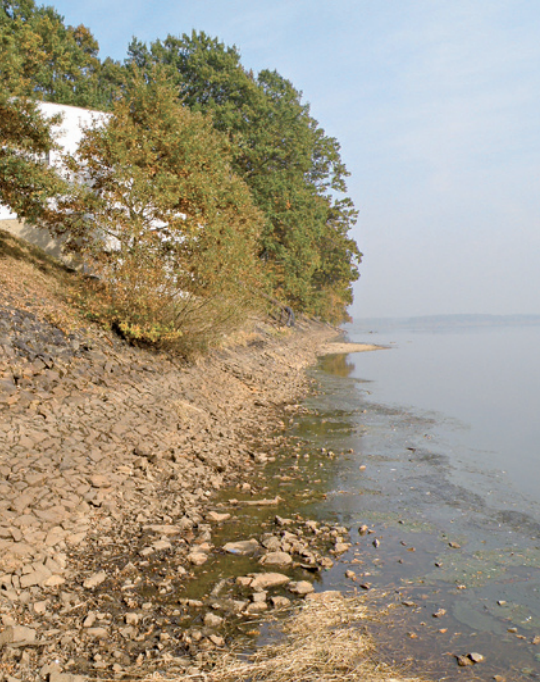
*Oprava hráze rybníka Rožmberk po povodni v srpnu 2002 zahrnovala i zvýšení kamenného obložení na návodní straně, aby byla hráz chráněna proti účinkům vlnové eroze i při vyšších vodních stavech, kdy je využíván volný retenční prostor rybníka pro záchyt povodňových vod přicházejících zejména od Rozvodí po Staré řece.*

V letech 2003–2006 prošla opravou i hráz rybníka Rožmberk a technická zařízení poškozená povodní v roce 2002. Opravu zajišťoval vlastník rybníka Rybářství Třeboň Hld. a.s. s využitím státních dotačních prostředků. Rekonstruován byl zejména bezpečnostní přeliv u hájovny Smitka, vývařičště hlavní výpusť i vedlejší výpuť Adolfa a bylo opraveno a zvýšeno také kamenné opevnění na návodní straně hráze a sanována místa nebez-

pečných průsaků pod vzdušní stranou hráze. Koruna hráze byla vyrovnána a nově zde byla upravena cesta s přírodním povrchem, nyní velmi oblíbená cykloturisty na trase naučné stezky Rožmberk. S podporou SFŽP byly provedeny zdravotně-bezpečnostní ořezy hrázových porostů včetně památných stromů a vysázeno několik set nových dubů letních. Práce probíhaly pod odborným dohledem Správy CHKO Třeboňsko a Národního památkového ústavu.
