# Stane se jeskyně Arsena Okrodžanašviliho další zpřístupněnou jeskyní západní Gruzie?

Na podzim roku 2019 ukončili pracovníci Správy jeskyní České republiky další etapu působení v Gruzii, které v rámci projektů České rozvojové agentury probíhá již od roku 2012. Partnerská organizace, gruzínská Agen-

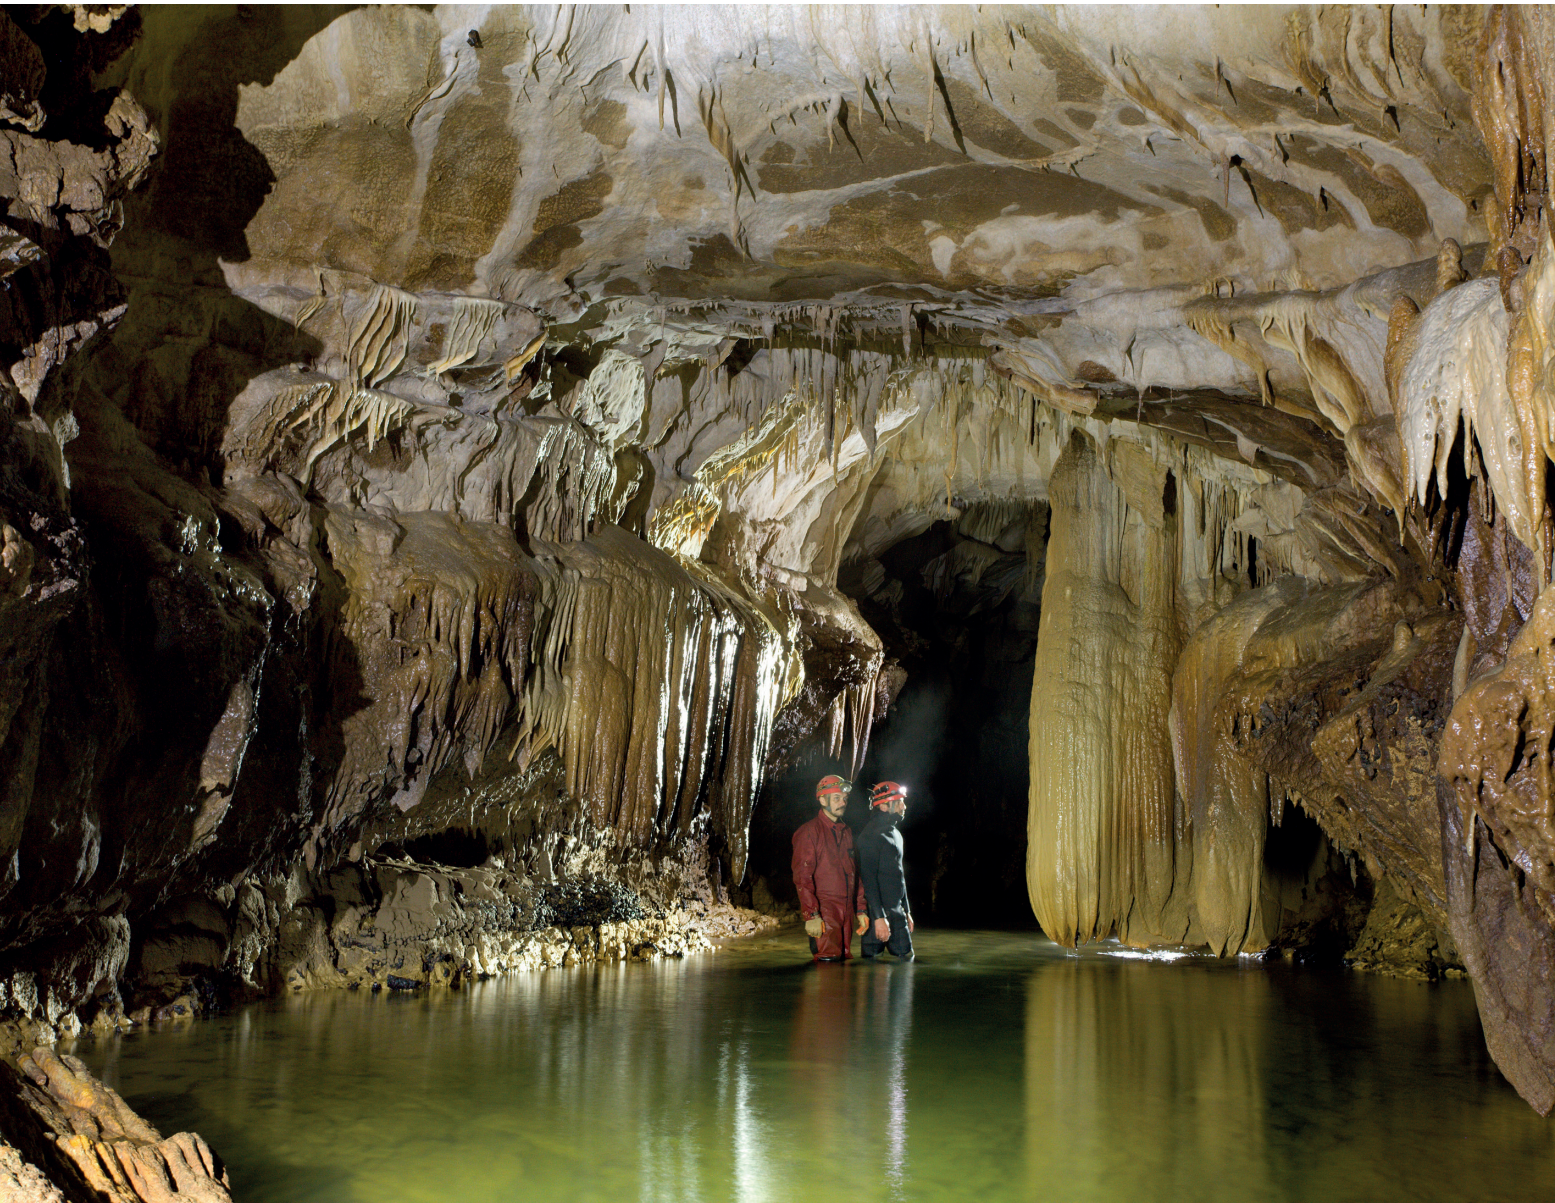
Jedna nepříliš vhodná varianta zpřístupnění jeskyně lodičkami by znamenala vzedmutí hladiny a nenávratné poškození výzdoby. Foto Ondřej Skalský
