# Kdo uplave, přežije: Působení těžké techniky na život v řekách

Miroslav Kubín, Libor Závorka, Martin Rulík, Tomáš Galia, Václav Škarpich, Libor Mikl, Marek Šmejkal, František Jaskula

Úpravy vodních toků jsou všední realitou na většině území České republiky. Mnohdy se jedná pouze o zásahy lokálního charakteru, ale nejednou jsme svědky souvislých úprav o délce mnoha stovek metrů. Co přesně se děje s rybami a jejich životním prostředím během bagrování či pojezdu těžké techniky zůstávalo donedávna skryto našemu poznání. Tento příspěvek si klade za cíl

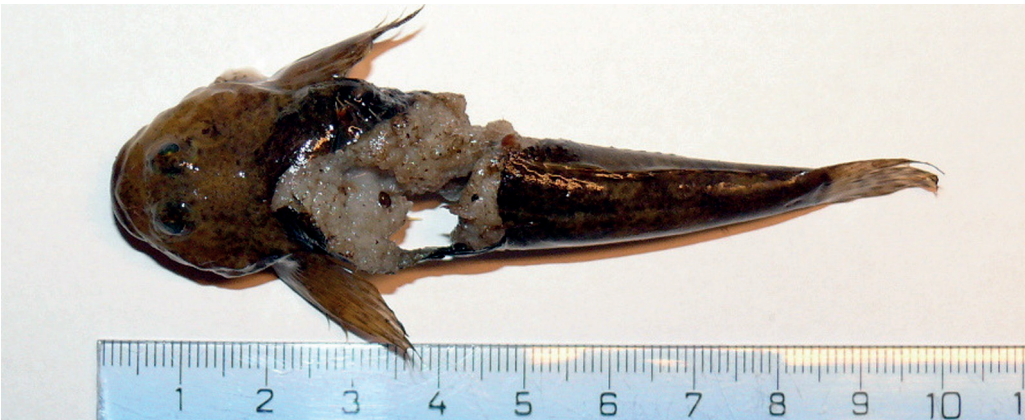
Obr. 4 Vranka, které se nepodařilo uniknout kolům těžkých mechanismů během úpravy toku. Foto Miroslav Kubín

Průměrná mortalita pro všechny ryby ze všech zkoumaných úseků činila 31 %, mortalita vranky pak ze všech zkoumaných úseků činila 33 % a pstruha ze všech zkoumaných úseků 27 % (obr. 3, 4). Maximální průměrná mortalita v rámci jednotlivých výzkumných ploch dosáhla 59 % a minimální 19 %. Úmrtnost pstruha

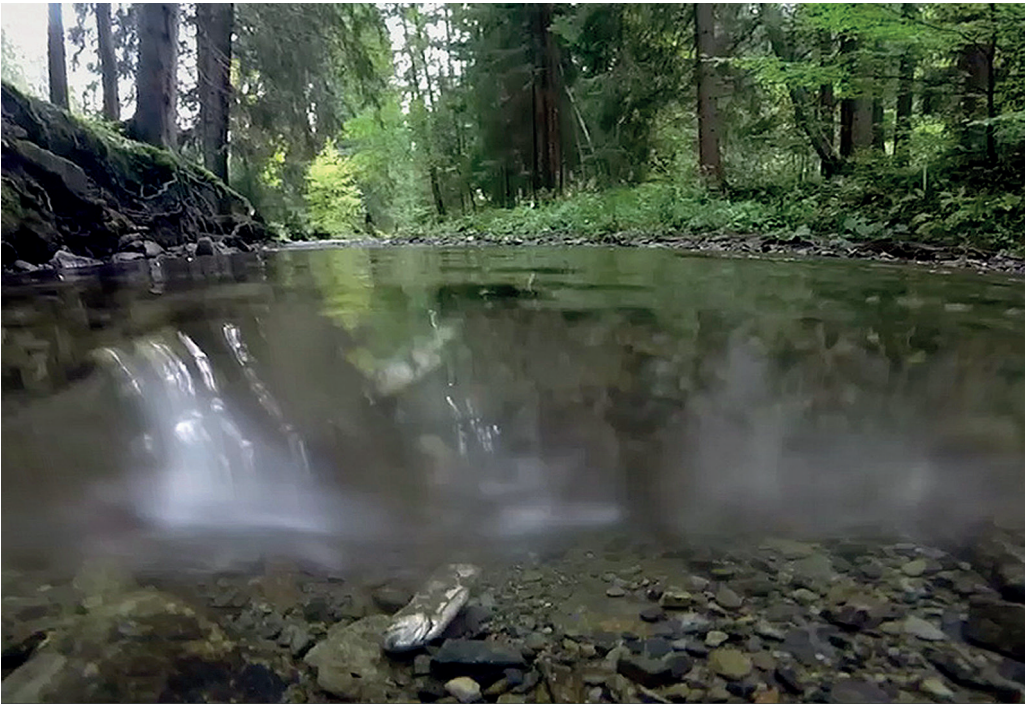
Obr. 5 Většina nalezených mrtvých ryb byla pohřbena pod vrstvou štěrku. Některé ležely na dně koryta pokryté jemnou vrstvou sedimentu. Bez označení ryb čipy a skenovacího zařízení jsou tyto ryby těžko dohledatelné. Foto Miroslav Kubín

a vranky v důsledku pojezdu těžké techniky v korytě se však nelišila. Pravděpodobnost úhynu vranky při pojezdu klesala s velikostí jedince, tzn., nejvíce byli technickými pojedy ovlivněni menší jedinci vranky. Pravděpodobnost úhynu pstruhů při pojezdu nebyla závislá na velikosti jedince. To znamená, že kola bagru drtila jak malé, tak i velké pstruhy (obr. 5). Během výzkumu byly nalezeny také zraněné ryby. Rozsahy poškození především v oblas-

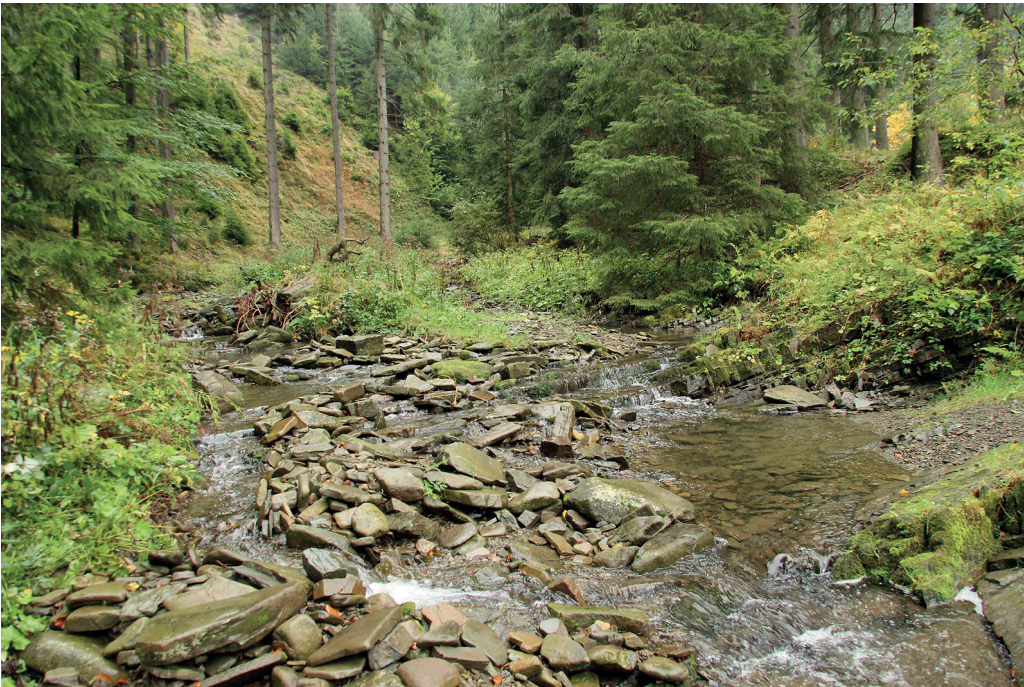
Obr. 8 Lokalita před úpravou koryta. Foto Miroslav Kubín

Pojezd těžkou technikou v korytech bystřin-ných toků včetně odstraňování „překážek v toku“, jako jsou balvany nebo říční dřevo, vede ke snížení rozmanitosti v podélných i příčných profilech toků. V podélném profilu sledovaných úseků byly vlivem pojezdů těžké techniky zcela zlikvidovány původní peřeje, včetně jednotlivých drobných stupňů a tůní, a vzniklo téměř rovné koryto. Podobná věc se projevila i v příčných profilech sledovaných od břehu ke břehu, kde bylo zřetelné „zarovnění“ dna koryta mezi oběma břehy – původně se v korytě projevovaly nerovnosti (jednotlivé balvany, tůně) a rovněž zde nebyl ostrý přechod mezi břehem a dnem koryta díky tvorbě příbřežních akumulací štěrků, které byly pojezdy těžké techniky zničeny (**obr. 7**). Podstatné změny nastaly i v charakteru dnového substrátu (snížení drsnosti), hloubky a rychlosti proudění vody. Nepravidelnosti a různorodost v podélném průběhu přirozeného koryta i v příčných transektech mají příznivý vliv na heterogenitu prostředí, hydrologické podmínky i samočisticí schopnost toků. Bez těchto nepravidelností se například snižuje úkrytová kapacita prostředí, podíl proudových stínů pro ryby nebo rozmanité prostředí pro různé druhy dnových bezobratlých živočichů (zoobentosu). Takto vyčištěnému a ztuhlému říčnímu dnu jsme začali pracovně říkat „antropogenní dnová dlažba“ (**obr. 8, 9**).

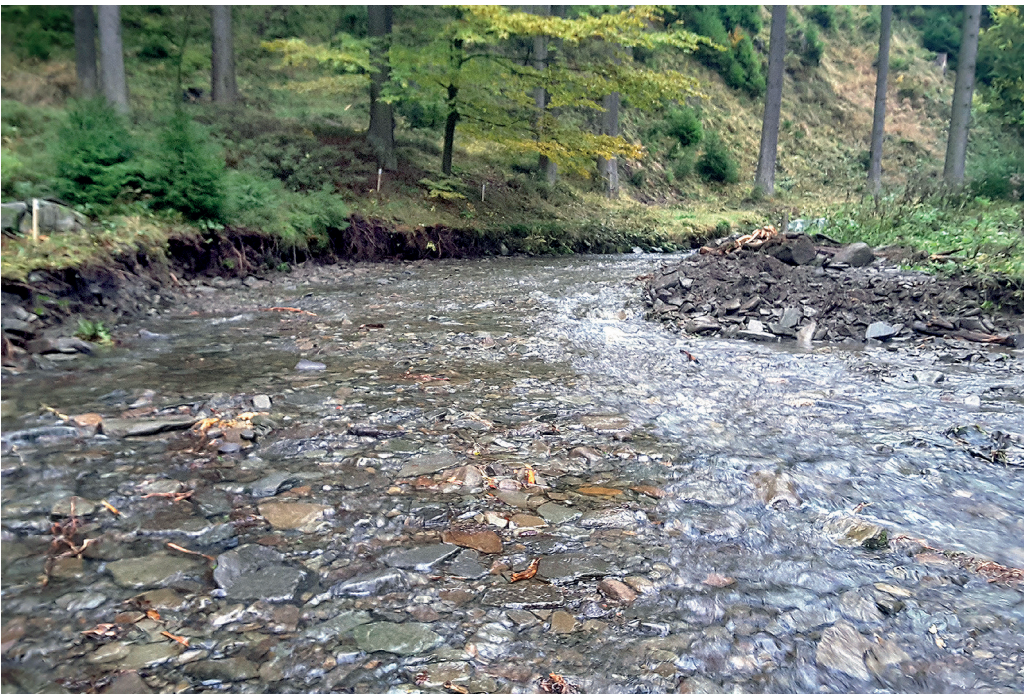
Obr. 9 Lokalita po zásahu v korytě (antropogenní dnové dlažby). Foto Miroslav Kubín

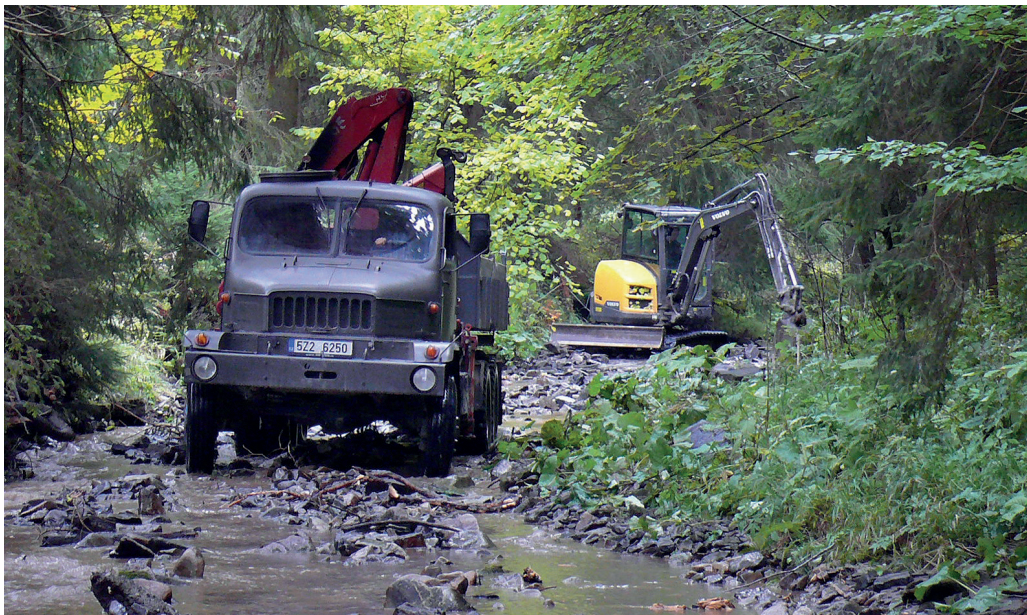
Obr. 12 Nákladní automobil se sedimenty v korbě váží 25 tun. Foto Miroslav Kubín
