# Management a monitoring říčního dřeva v Odře v CHKO Poodří

Radim Jarošek, Daniel Kletenský, Tomáš Galia, Václav Škarpich

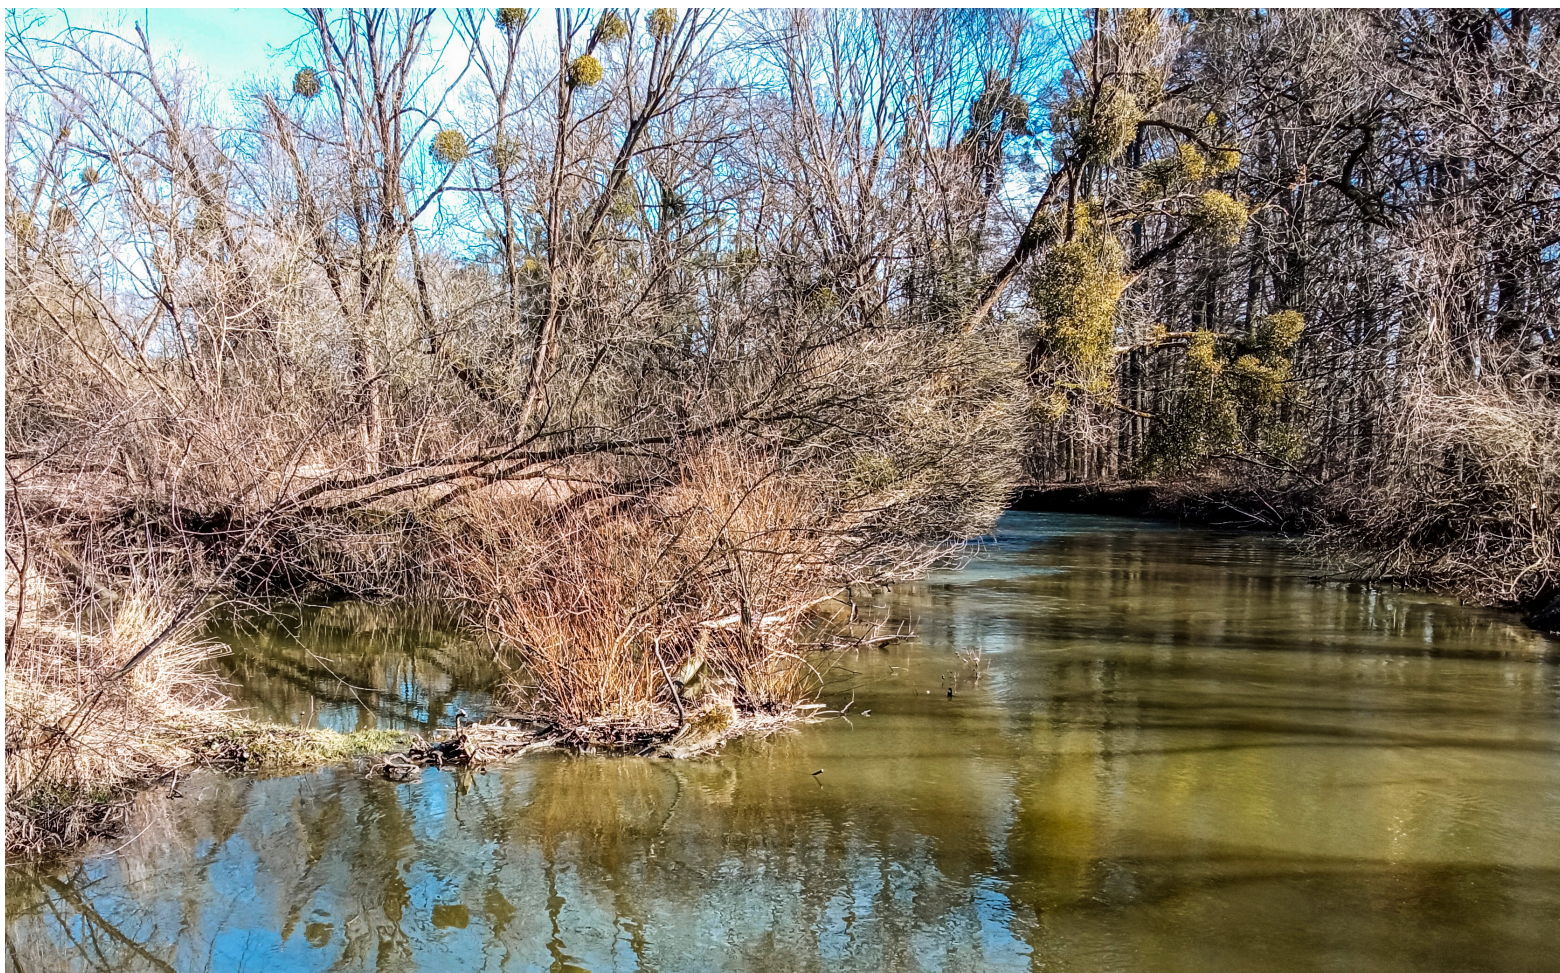
Vyvrácený kmen vrby vydatně zmlazuje a za ním se vytváří tišina, která je oddělena od proudné části toku. Foto Radim Jarošek

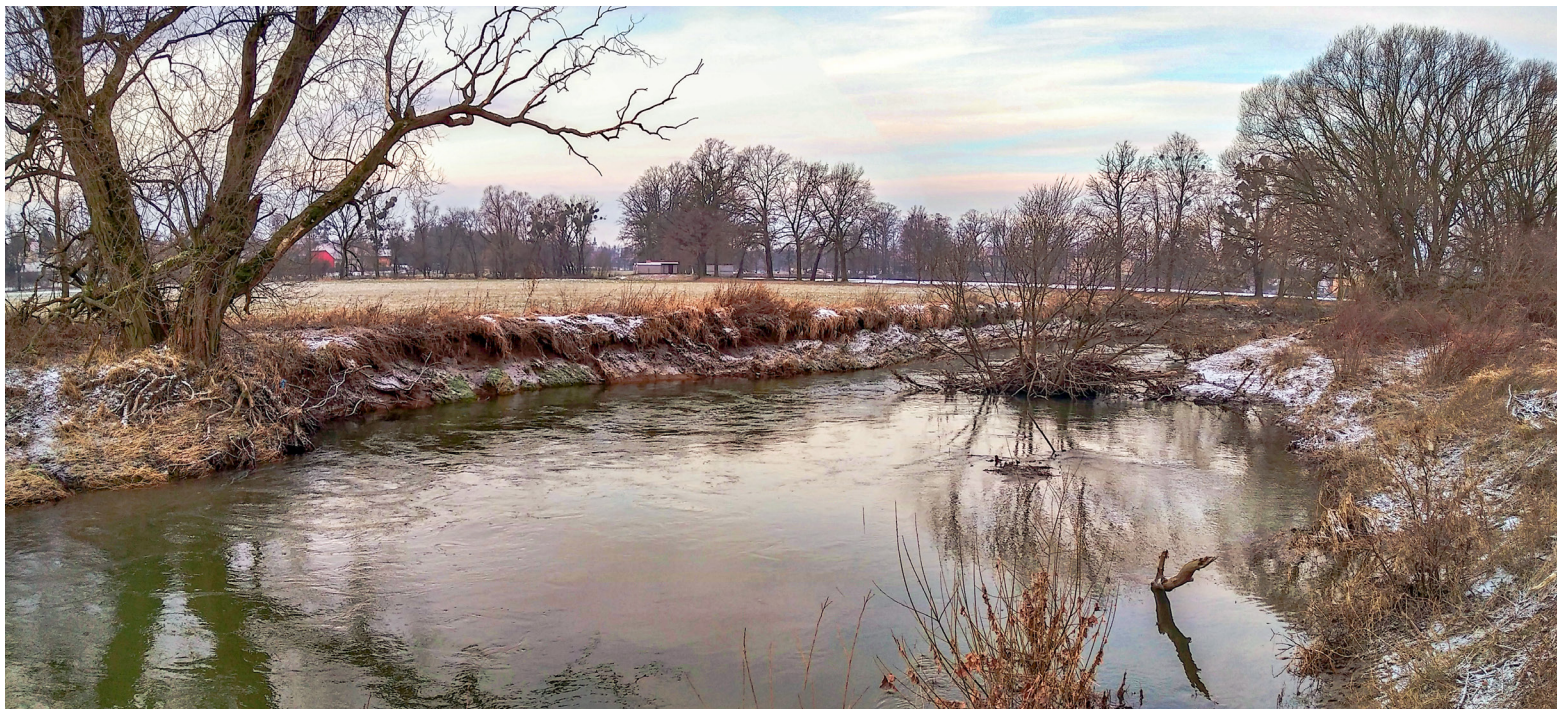
Ukázka z okolí Jeseníku nad Odrou, díváme se proti vodě: proud se drží pravého, téměř kolmého břehu a naráží na stromovou vrbu s kořenovým plotencem, který břeh (prozatím) drží a zpevňuje. Proud se tam při vyšších průtocích stáčí a krouživým pohybem vymílá protější břeh – vzniká tak rozšíření koryta s mělkými tůňmi s klidnější vodou. Tomu všemu napomáhá keřová vrba, která vyrůstá přímo v řečišti – proud tlumí a zachycuje splaveniny (větvě, listí, různorodý odpad...). Jemnější bahnitě splaveniny se pak za vrbou usazují a mělkina bude postupně zarůstat vegetací. — No a jednou přijde větší voda a vše bude poté jinak... Foto Radim Jarošek

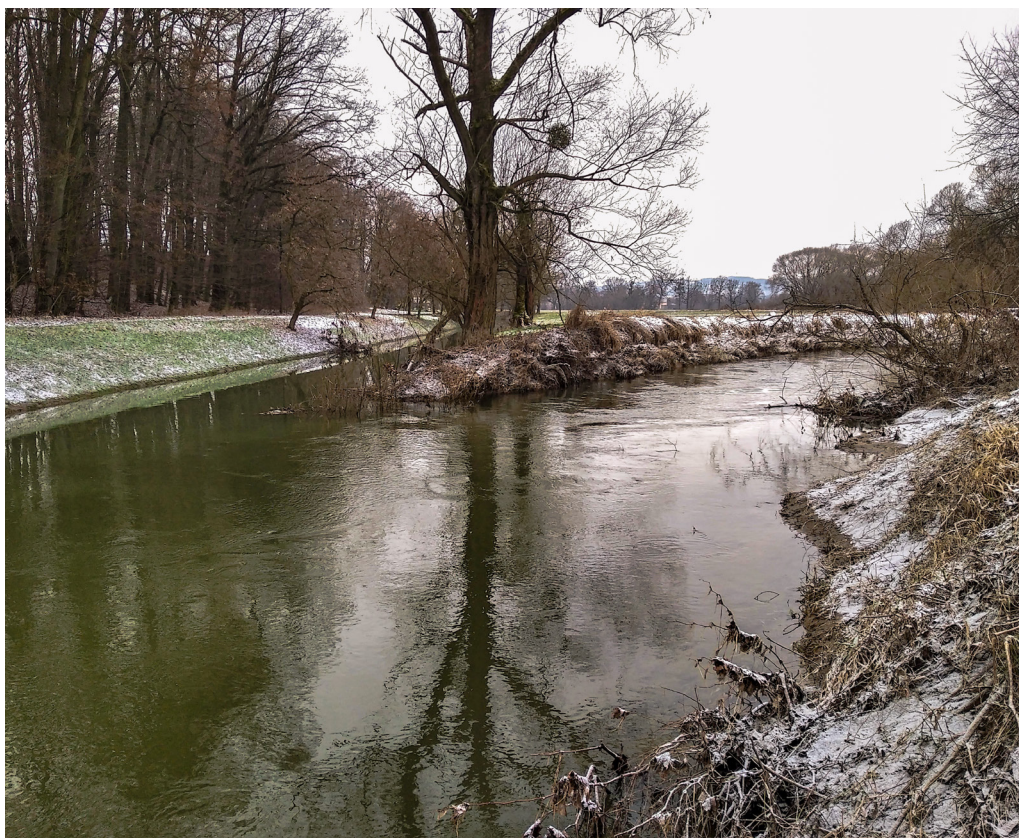
Tvarovou členitost břehové zóny výrazně ovlivňuje vegetace, což je názorně patrné na soutoku regulované Luhy (vlevo) a přirozeně meandrující Odry. Foto Radim Jarošek

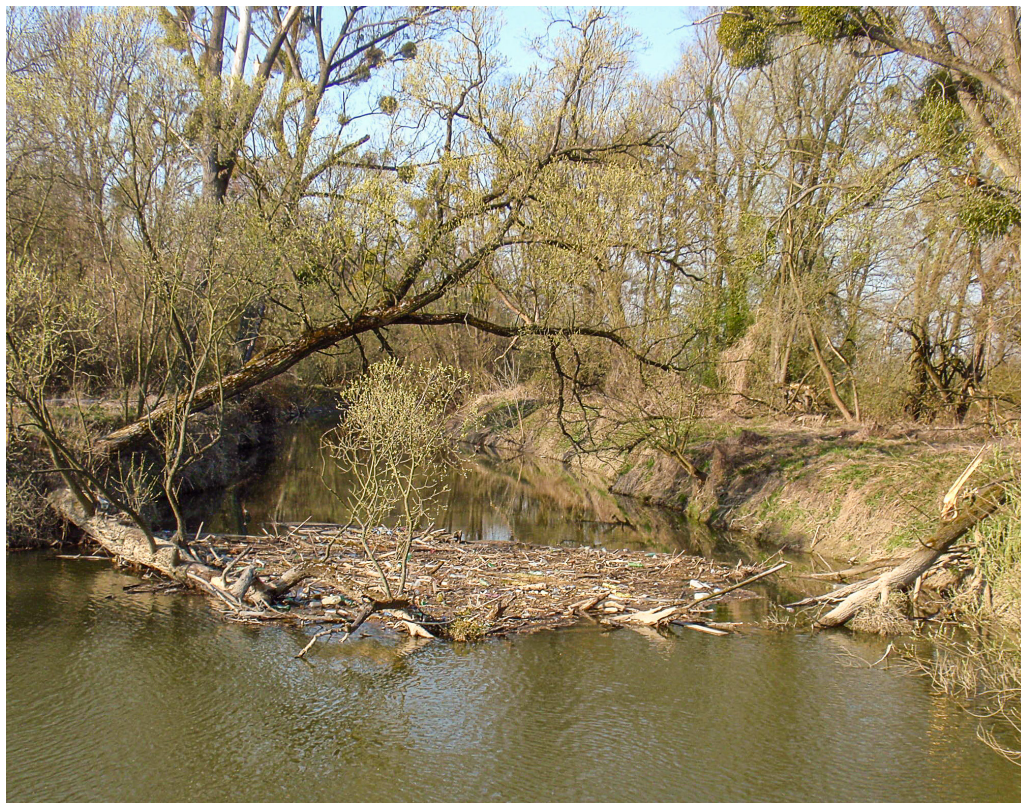
Kmeny a větve v korytě působí jako česle, na nichž se zachycuje plovoucí odpad, což oblibě říčního dřeva u veřejnosti sice neprávem, ale přesto zrovna nepřidává. Foto Radim Jarošek

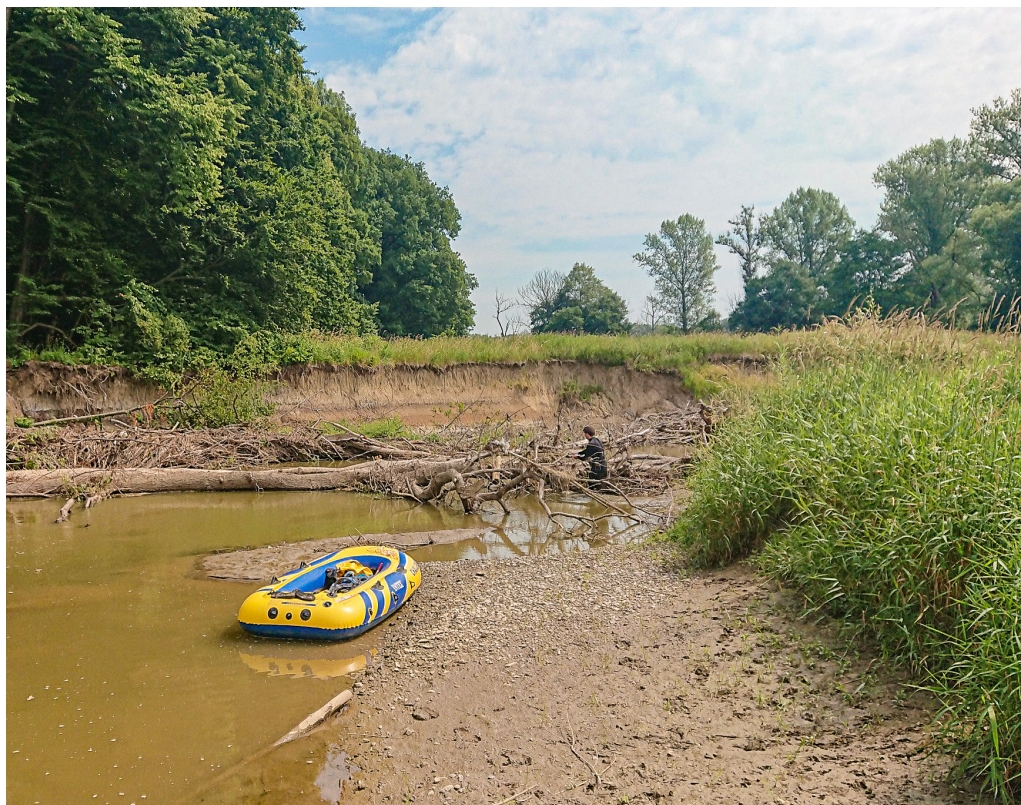
Národní přírodní rezervace Polanská niva – strom dodaný břehovou erozí před přibližně pěti lety, který však zůstal ve stejné pozici i po pětileté povodni v říjnu 2020 (foto z července 2021). Foto Tomáš Galia
