# Management ohrožených štěrkových náplavů v EVL Ostravice

Lucie Klečková, Petr Birklen

### Klečková L. & Birklen P.: Threatened Gravel Habitat Management in the Ostravice Site of European Importance

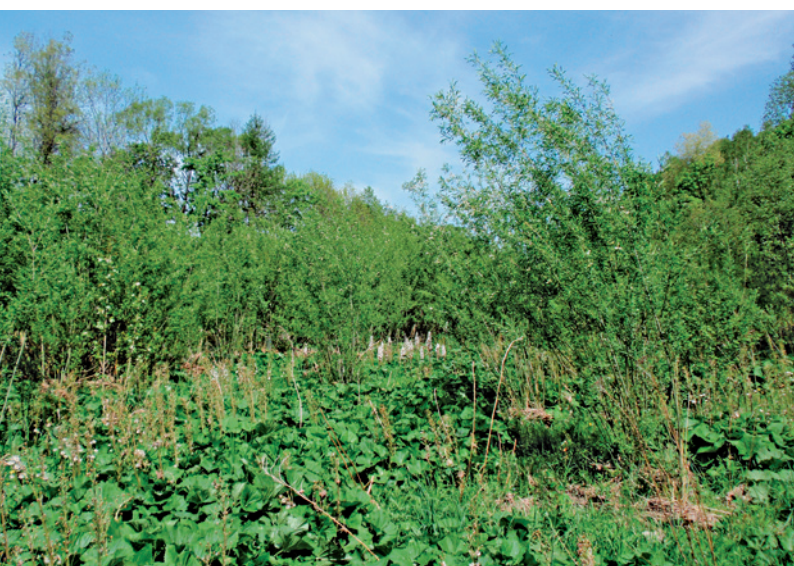
Štěrková lavice VI v roce 2009

V roce 2013 byly na lavici VI zaznamenány souvislé porosty dřevin vysoké až pět metrů. Různě zapojená dřevinná společenstva v kombinaci s bylinami pak dominovala i na většině ostatních lavic, dále narůstala plocha chlastice rákosovité. Úbytek zaznamenala iniciální stadia vegetace a nezapoje- ná vegetace. Dřevinná vegetace se ve větší míře rozšířila i na lavici III, kde se v předchozím roce ještě téměř nevyskytovala.

Jak potvrdily výsledky sledování sukcese, proces zarůstání náplavů probíhá velmi rychle. Není-li plocha náplavu nijak narušena, mohou se souvislé porosty dřevin objevit už po čtyřech letech, jak ukazuje případ náplavu VI. Se zarůstáním náplavu klesá v dlouhodobějším horizontu druhová diverzita, stupňuje se zezemnění a dominují druhy nitrofilní a konkurenčně schopné, což je prostředí zcela nevhodné pro ohrožená společenstva, která jsou předmětem ochrany EVL. Z hlediska vodohospodářského se takový náplav stává, jak již bylo zmíněno, rizikovou překážkou v toku.

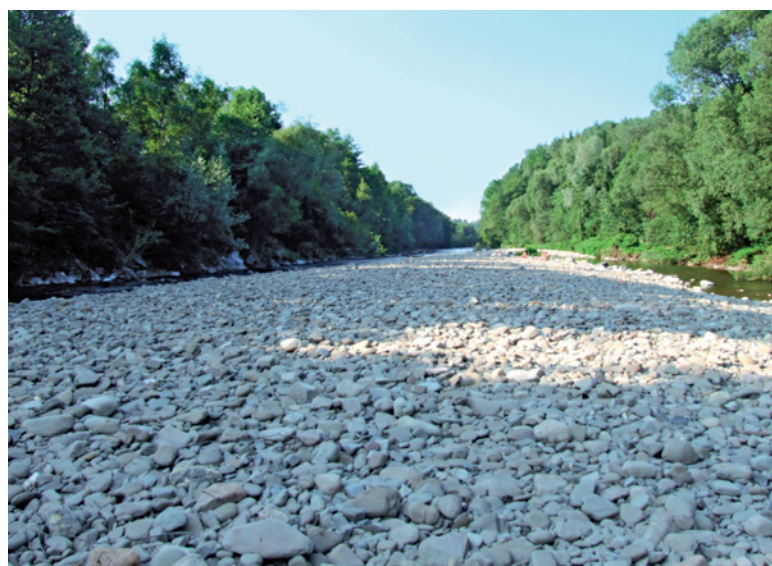
Štěrková lavice VI v roce 2010

Sledoval se také tvar lavice a jeho proměny v čase. Velké změny nastaly hlavně po povodni v roce 2010, kdy se tvar náplavů z velké části vrátil do stavu před umělými zásahy.
