# Nákladové ocenění působení bobrů v povodňové nádrži Žichlínek

Tomáš Just

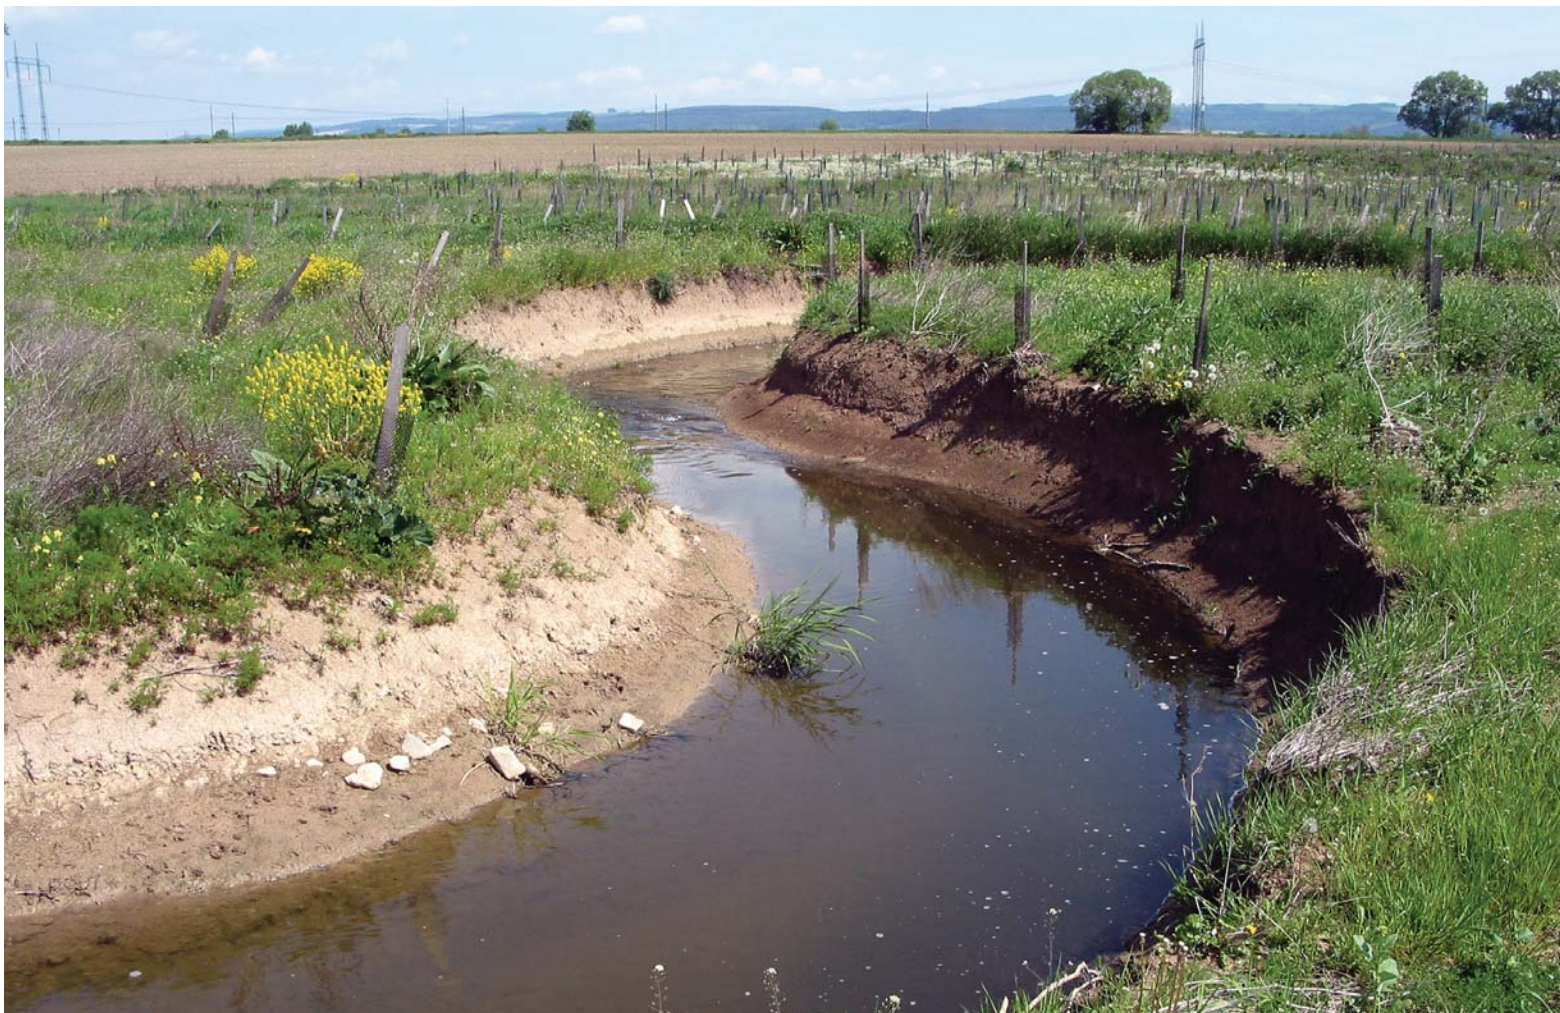
Nové koryto Lukovského potoka v zátopě protipovodňové nádrže Žichlínek, stav v květnu 2008. Revitalizační hodnotu silně omezuje neodůvodněně velké zaklesnutí vodní hladiny proti okolnímu terénu. Foto Tomáš Just

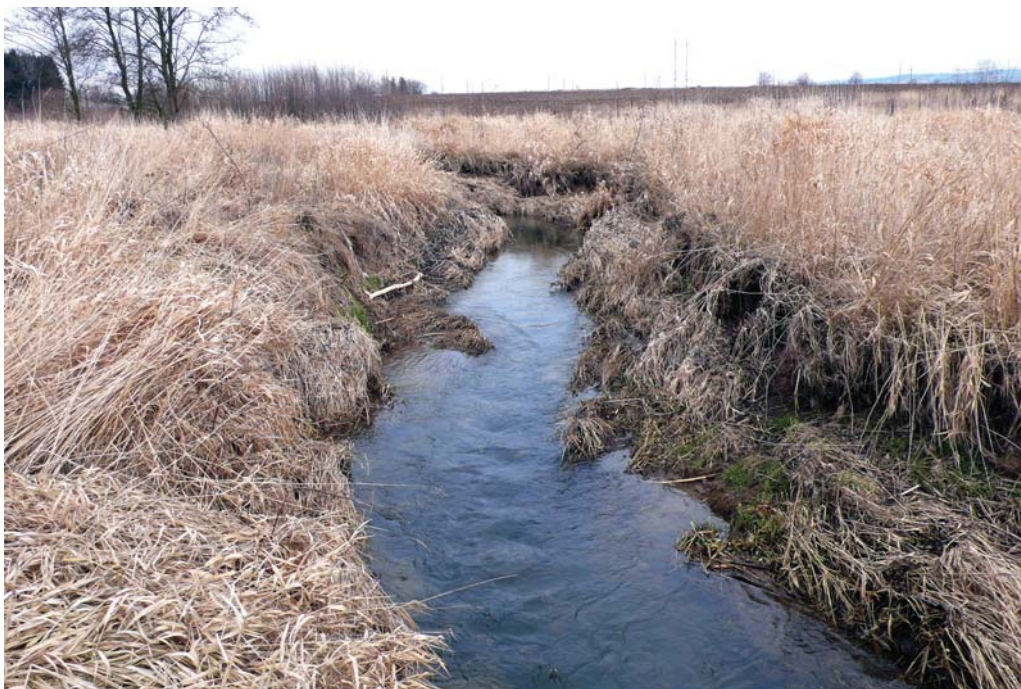
Vývoj nadměrně zahloubeného koryta Lukovského potoka počátkem roku 2014, asi osm let po výstavbě. Okolní terén hned po dokončení výstavby obsadila travinná buřeň. Břehy koryta jsou strmé, stále se sesouvají i s drnovým pokryvem. Dřevinám se v tomto prostředí nedaří uchyvat. Foto Tomáš Just

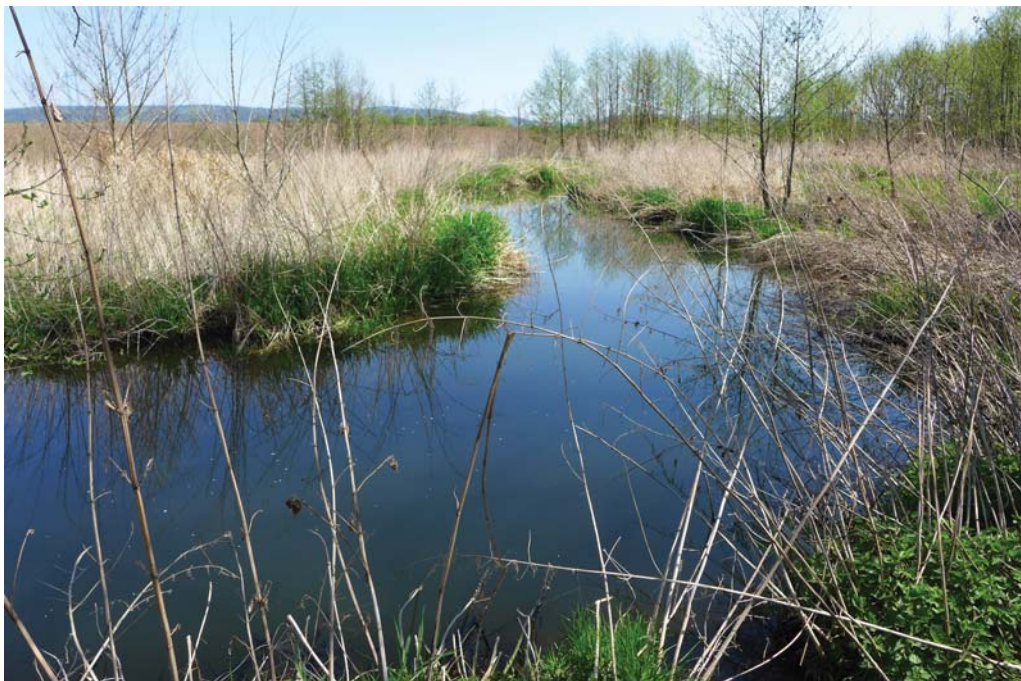
Duben 2018: S prvními několika stovkami metrů revitalizovaného Lukovského potoka (pod silnicí u Veterinárního asanačního ústavu) se něco stalo – koryto je zaplněno vodou téměř po okraj. Hlavně v pravobřeží se rozvinula velká, obtížně prostupná mokřina. Foto Tomáš Just

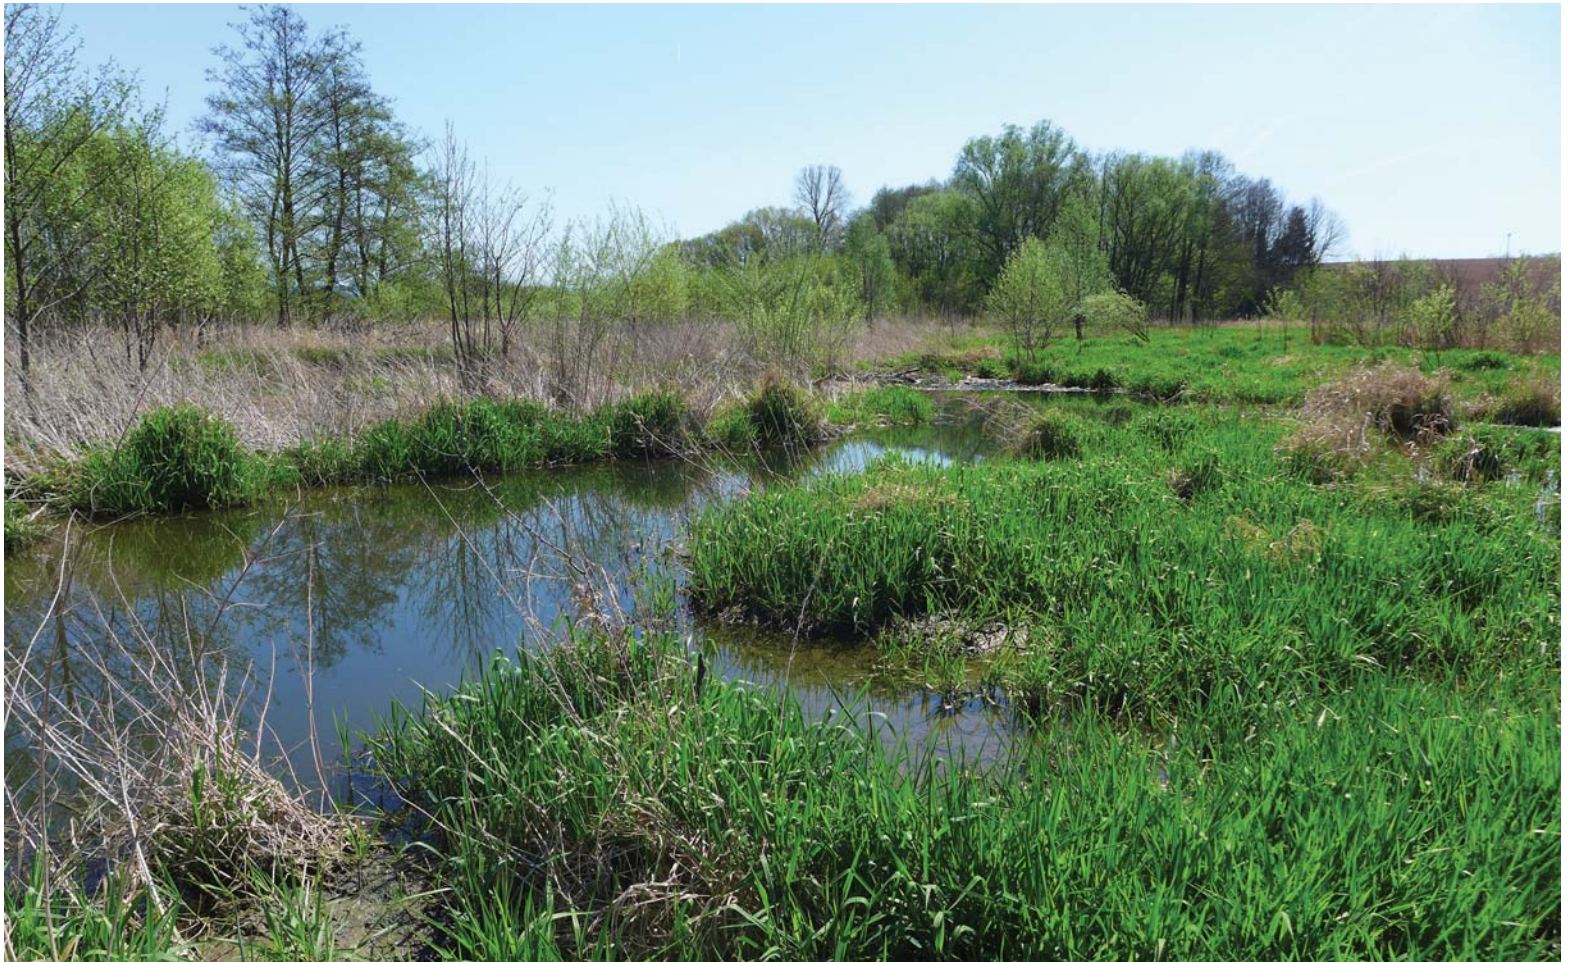
Duben 2018: Mokřady v pravobřeží potoka. Foto Tomáš Just

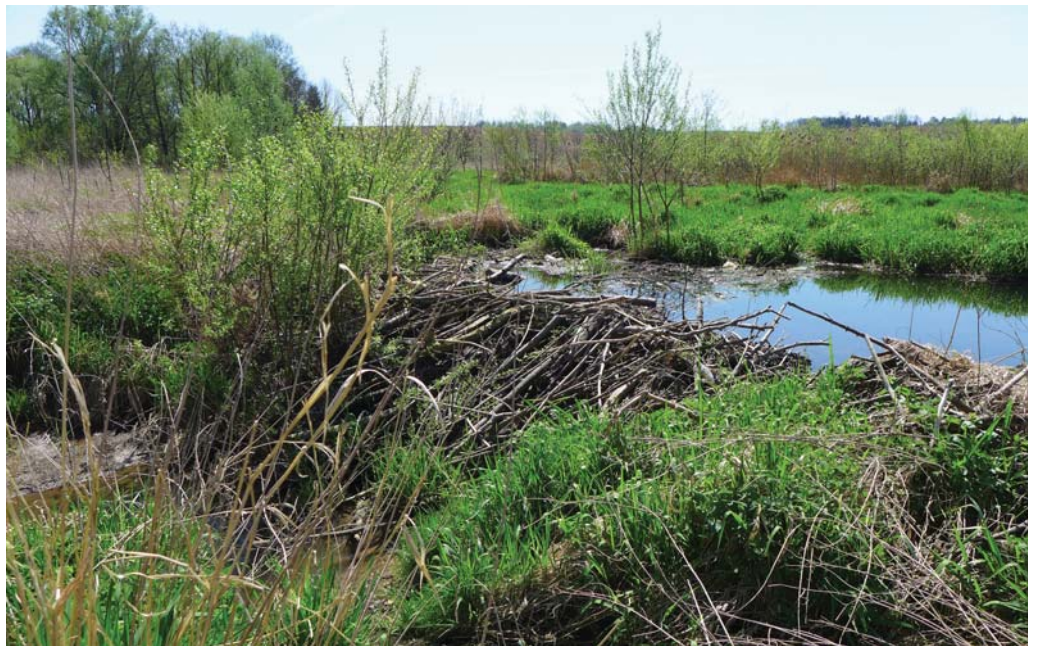
Duben 2018: Příčina změny – bobří hráz v korytě Lukovského potoka. Foto Tomáš Just

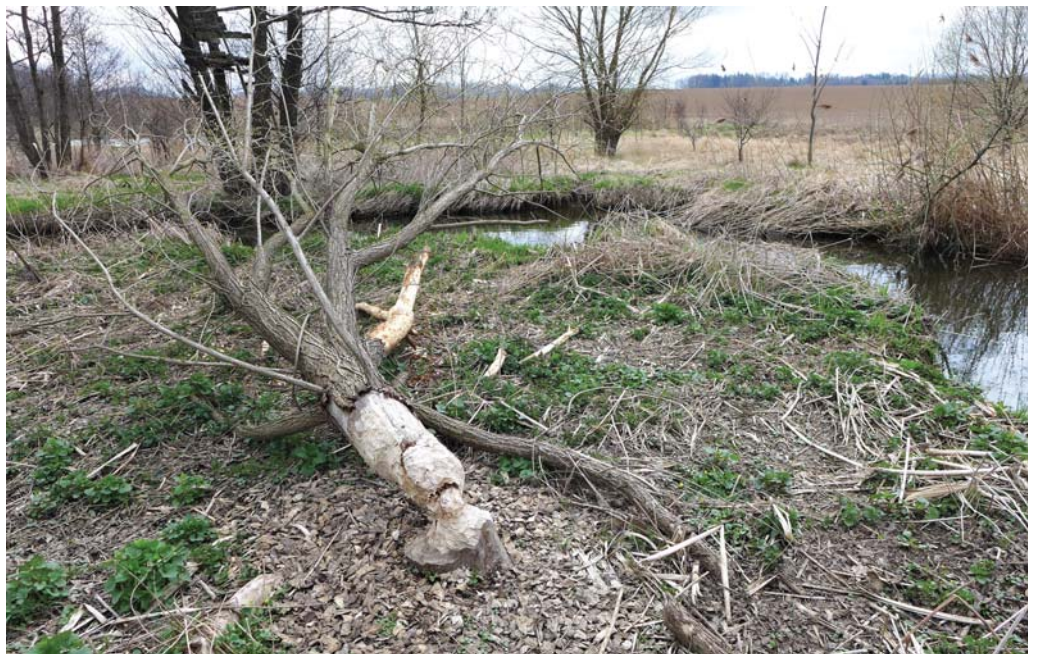
Duben 2022: Horní úsek Lukovského potoka je zavzdutý v podobném rozsahu jako v roce 2018, s růstem vrb v okolí koryta sílí jejich okusování bobry. Zde, nad bobří hrází, je dle všeho momentální těžiště bobřího teritoria. Foto Tomáš Just

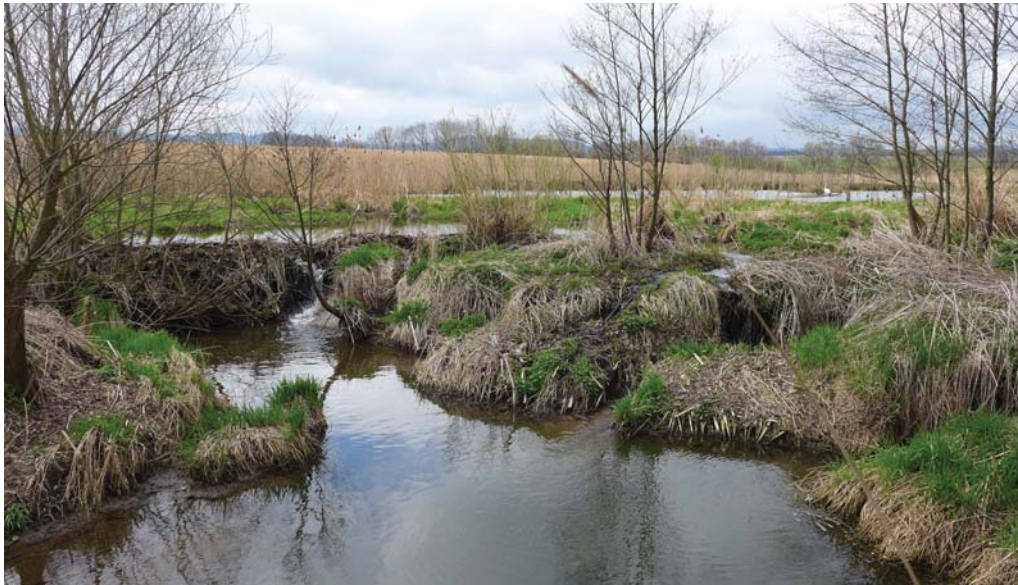
Duben 2022: Stále ta samá hráz, bobry průběžně udržovaná, působí vzduší horního úseku Lukovského potoka a rozvoj mokřin hlavně po jeho pravé straně (zde v pohledu vlevo). Foto Tomáš Just

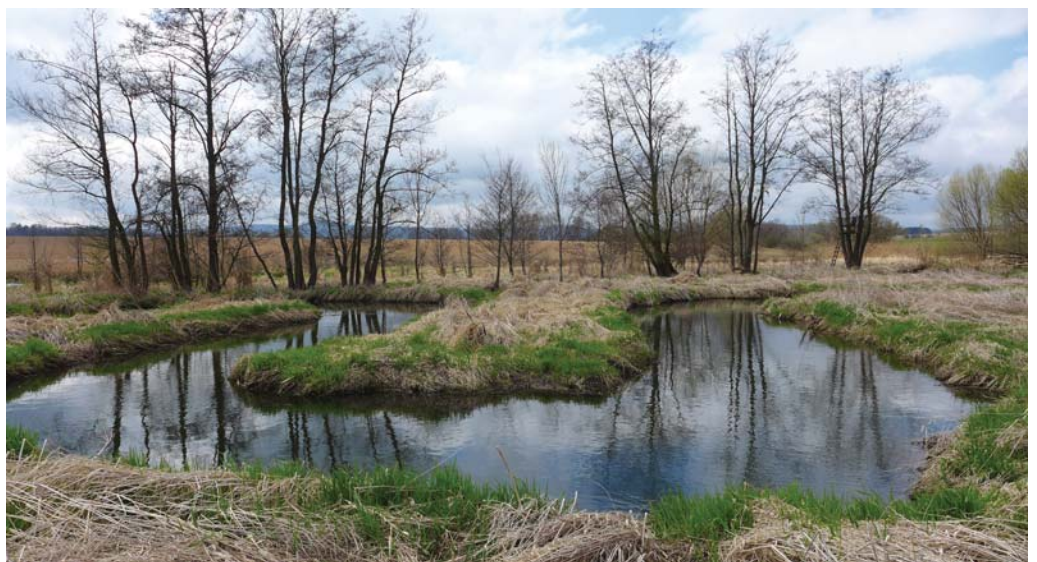
Duben 2022: Proč se s takto přírodě blízkým zavzdušněním horního úseku Lukovského potoka muselo čekat na bobry? Vždyť takto nastavit hladiny vody – a mimo jiné optimálně využívat přínosů revitalizační stavby k akumulaci i k retenci vody v území – bylo možné již při jejím provádění. V zátupové ploše povodňové nádrže, určené přírodnímu vývoji, tomu nebránily žádné rozumné důvody. Foto Tomáš Just

■ Jelikož bobři zatím neprojevují snahu zavzdouvat Lukovský potok dalšími hrázemi níž po toku (a předpoklady pro to jsou omezené vzhledem k nedostatečnému výskytu vhodného dřevinného materiálu v tomto úseku), měl by správce vodního toku pro zlepšení stavu zbytečně hluboko zaklesnutého potoka uvažovat o realizaci přírodě blízkých změlčovacích a rozčleňovacích prvků, které by bobří hráze funkčně napodobovaly. Nabízejí se třeba dnové pasy či výhony z kameniva a říčního dřeva.
