# Naplňují drahé migrační zábrany a podchody pro obojživelníky svůj účel?

Petr Vlček

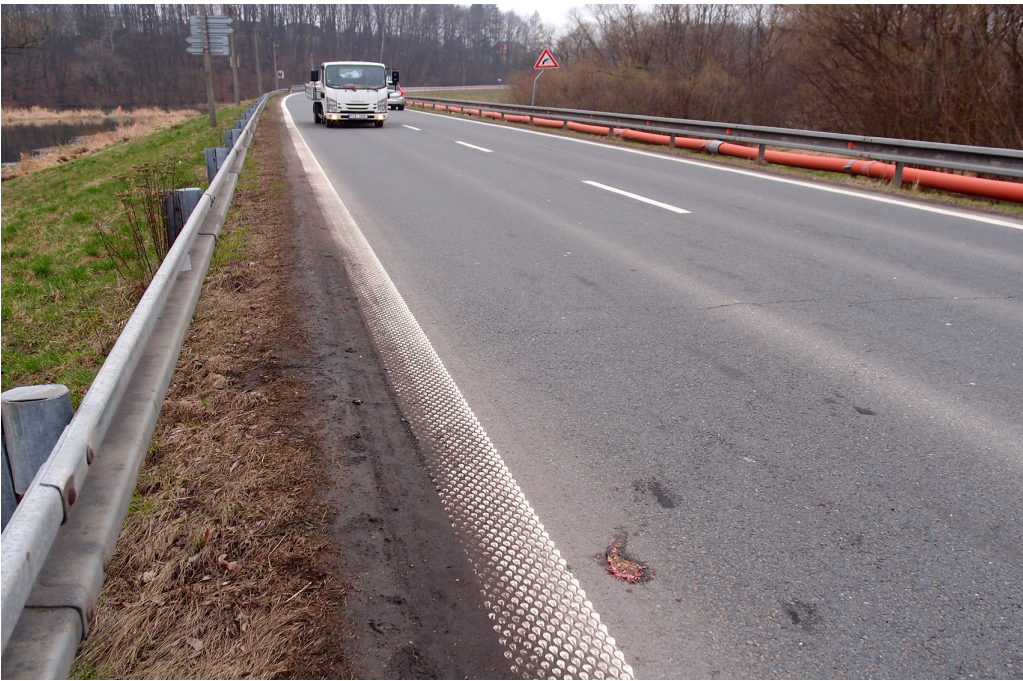
Obr. 2 Mortalita skokanů hnědých na zábranami chráněném silničním úseku komunikace I/11 v Těrlicku. Foto Petr Vlček

obecné, ale také v neposlední řadě přinese zvýšení bezpečnosti a plynulosti silničního provozu. Úspěšné dokončení díla bylo pozitivně medializováno (tisk, TV, rozhlas, internet) ve smyslu, že migrační podchody se osvědčily bez průkazného úhynu žab automobilovou dopravou. S tímto výrokem nemohu souhlasit. Pro mnohé se i dnes stává tento chráněný úsek silnice jejich

poslední cestou (obr. 2). Je tato forma ochrany obojživelníků účinná?

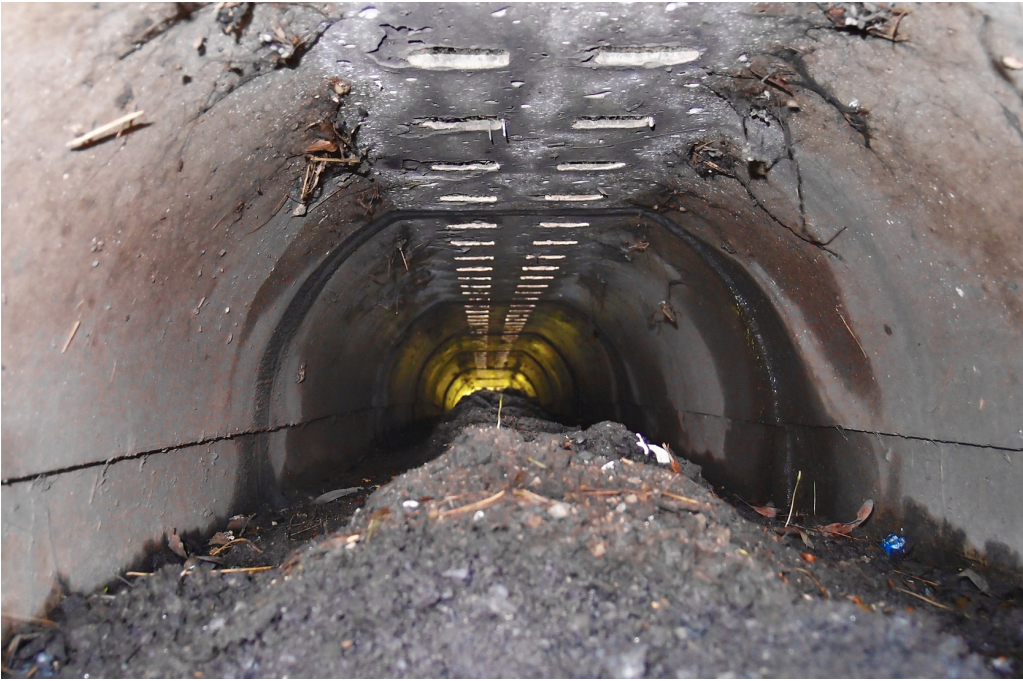
Obr. 3 Zanesený podchod s nedostatečnou cirkulací vzduchu v Těrlicku. Hodnota měřená teploty v prostoru podchodu byla téměř o 5 °C nižší než teplota venkovní. Foto Petr Vlček

zené a zarostlé vegetací (obr. 4). Podchody byly značně zaneseny posypovým a jiným materiálem, který do nich trvale proniká vrchními otvory (obr. 3). Je známo, že tmavým a málo prosvětleným podchodům s nedostatečnou cirkulací vzduchu se žáby vyhýbají (Mikátová a Vlašín 2004). Takové podchody se pak pro ně stávají nejen další zbytečnou bariérou při tahu k vodnímu stanovišti. Do neudržovaných podchodů jsou rovněž dlouhodobě splachovány různorodé chemické látky (např. posypová sůl, motorové náplně automobilů), jež mají na senzitivní a jemnou kůži obojživelníků patogenní účinky a mohou je tak nepřímo ohrožovat. Ve vodním prostředí má vysoká koncentrace solného roztoku nežádoucí účinky na jejich embryonální (zárodečný) a postembryonální (larvální) vývoj. Na jedné lokalitě ve Velké Británii tak např. došlo

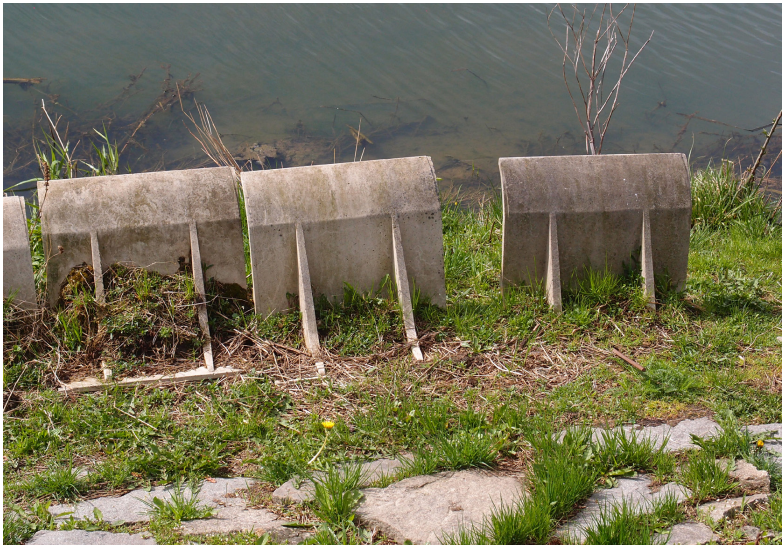
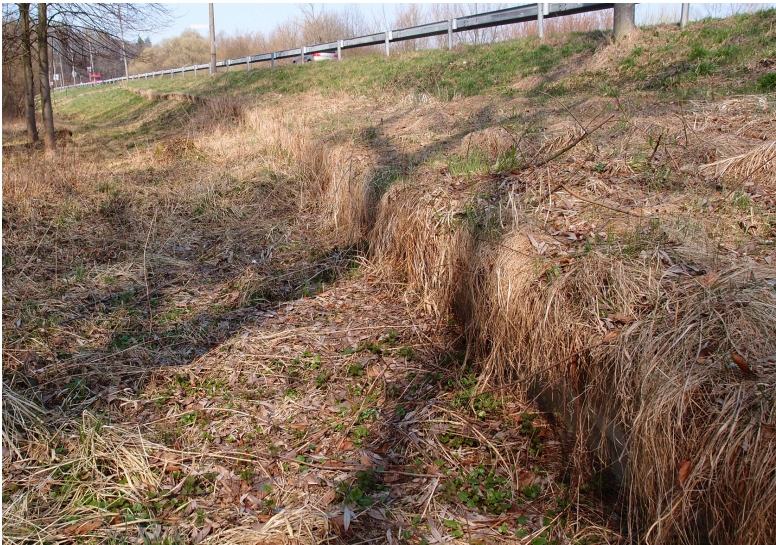
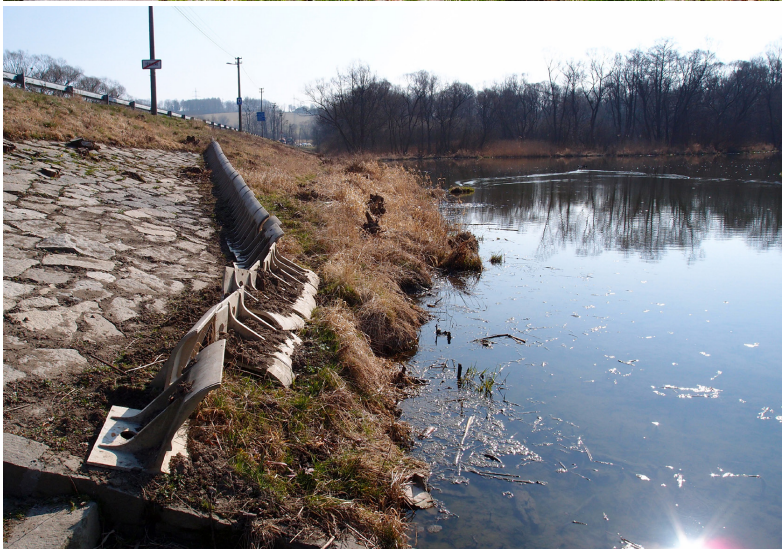
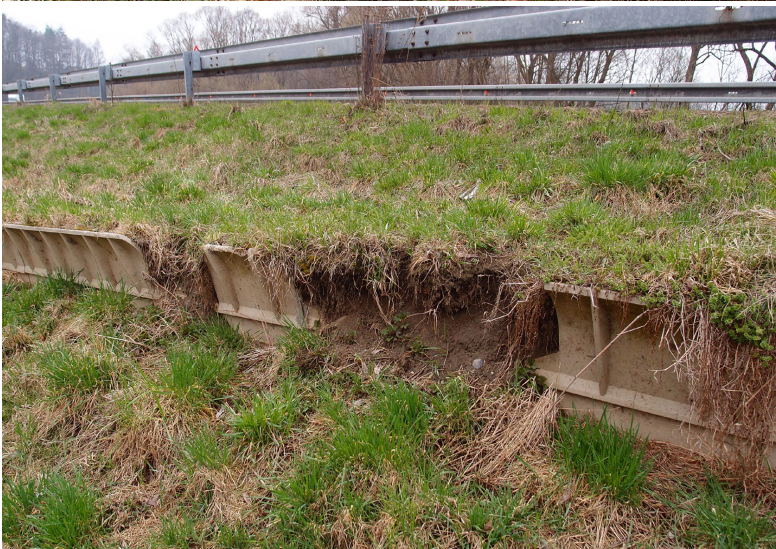
Obr. 4 Některé z příkladů nevyhovujícího stavu těrlických naváděcích zábran. Foto Petr Vlček

Již při mé první návštěvě lokality po ukončení projektu jsem byl nemile překvapen jak celkovým neudržovaným stavem, tak i jinými nedostatky tohoto díla. Některé z naváděcích zábran byly vyvrácené, zci-

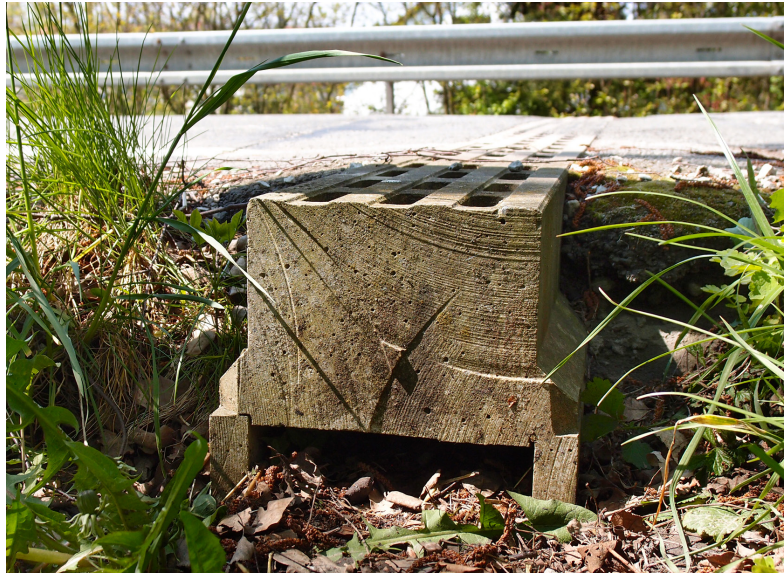
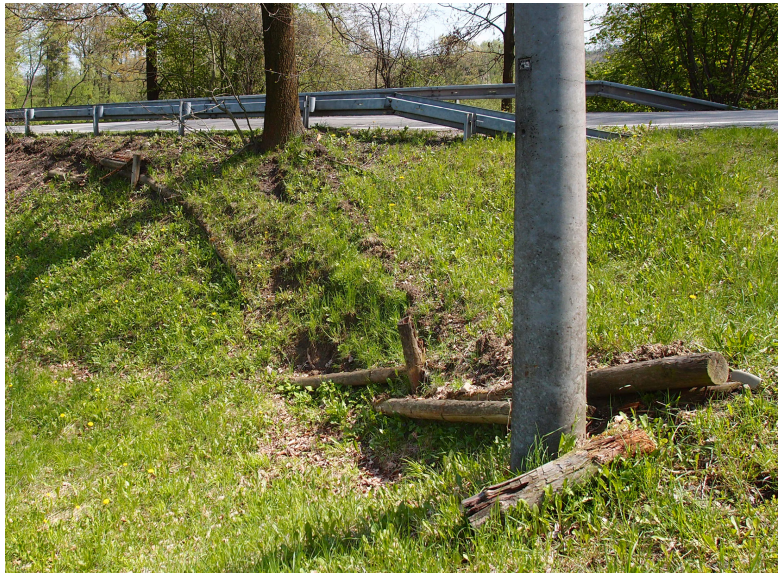
Obr. 6, 7 Torza dřevěných naváděcích zábran s notně zaneseným podchodem pro obojživelníky v Trnávce na Novojičínsku. Foto Petr Vlček

ropuchy obecné ztelně mizí také z dalších míst ČR (Fischer a kol. 2015). Koncept těrlického díla zábran a podchodů nelze považovat za dostatečně efektivní a účelový, protože nevycházel z poznatků o místním průběhu jarních tahů žab, zejména u ropuchy obecné. Nebude-li celý rizikový úsek silnice dokonale chráněn, bude stále docházet ke vstupu obojživelníků přímo na silnici. Na další lokalitě, situované u přírodní rezervace Rybníky v Trnávce na Novojičínsku, není situace zdaleka o moc lepší. Dřevěné zábrany tam v průběhu času zmizely úplně (obr. 6) a zanesené podchody se staly pro žáby doslova neprůchozími (obr. 7). Na tento nevyhovující stav bylo přitom již v minulosti upozorňováno (Kvita 2010).

Z uvedeného je zřejmé, že neudržovaný stav trvalých zábran a podchodů na obou moravskoslezských lokalitách není pohledem ochrany batrachofauny příkladný a vyžaduje nápravu. Kdo tedy za jejich stav odpovídá? Výše popsané neshody byly odeslány nositeli projektu. Tím je Krajský úřad Moravskoslezského kraje. Odpovědi jsem se však doposud nedočkal. Někomu bude možná připadat, že na danou situaci pohlížím s velkou měrou podjatosti, ale vyvěšené informační tabule pro veřejnost spolu s neudržovanými zábranami a podchody faktickou ochranu ohroženým obojživelníkům rozhodně neposkytnou.
