# Obnova průtočných ramen na Dyji

David Veselý

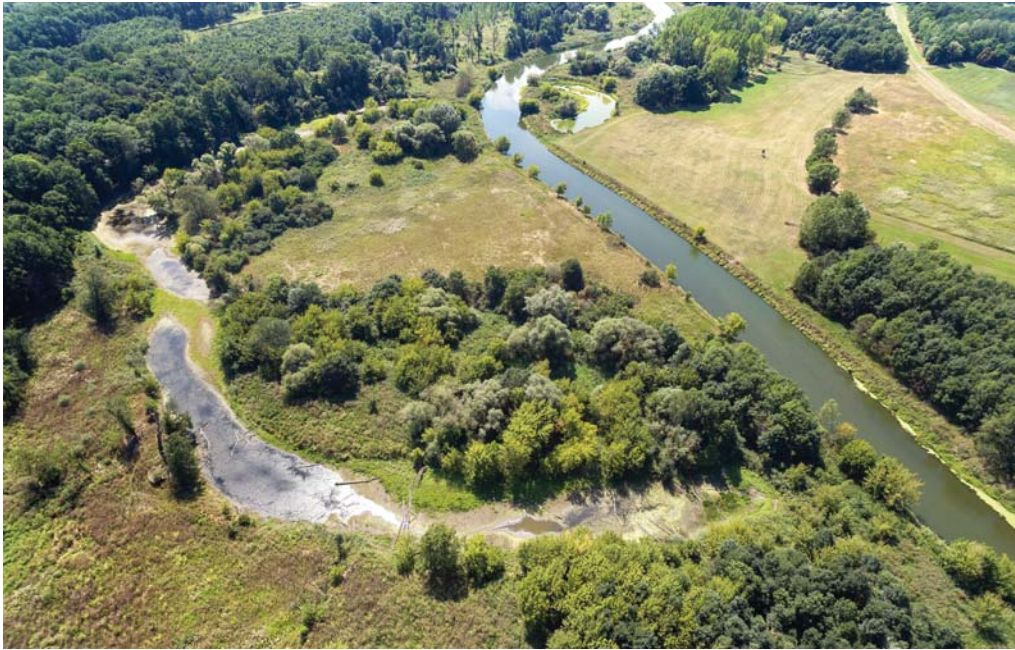
Stav před realizací, zanikající rameno D9, Povodí Moravy, s.p. Foto Vladimír Husák

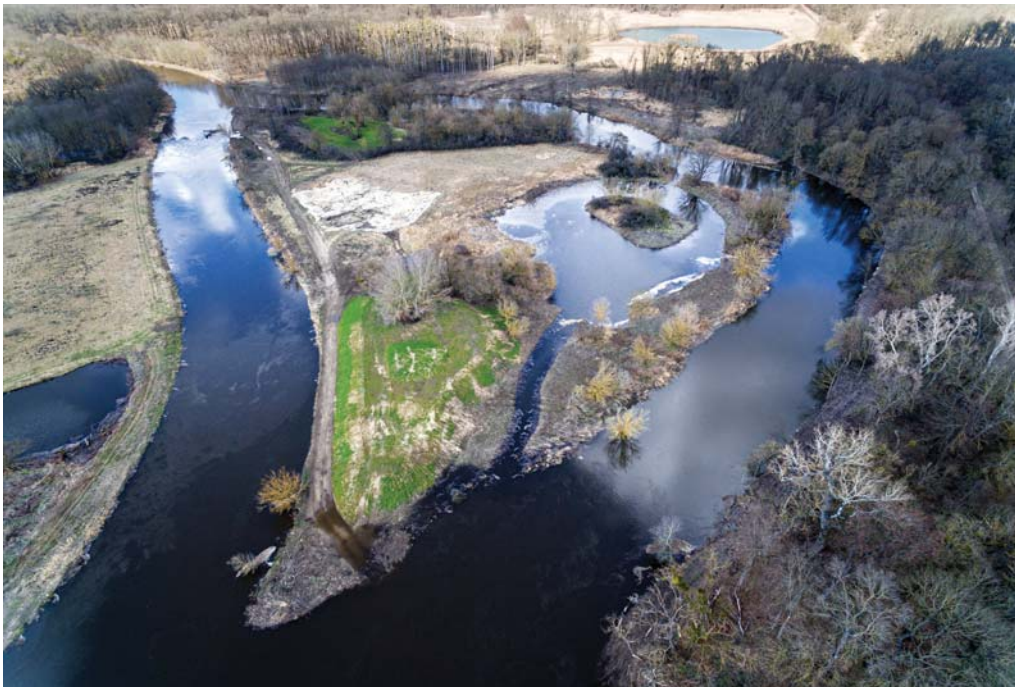
Zvýšené průtoky, napojené rameno D9, Povodí Moravy, s.p. Foto Vladimír Husák

V první etapě byla na řeku napojena dvě ramena, rameno D18 na rakouském území a rameno D9 na území České republiky. Ramena byla na území obou států napojena dle stejných principů. Plným napojením zde myslíme „ekologickou“ integraci, tedy otevření obou konců ramene a vložení rozdělovacího objektu do původního průpichu. Jako přídavek bylo na rakouské straně ještě jednostranně napojeno drobné rameno D8, které tvoří společný celek s českým ramenem D9. Kromě napojení ramen bylo součástí projektu vytvoření

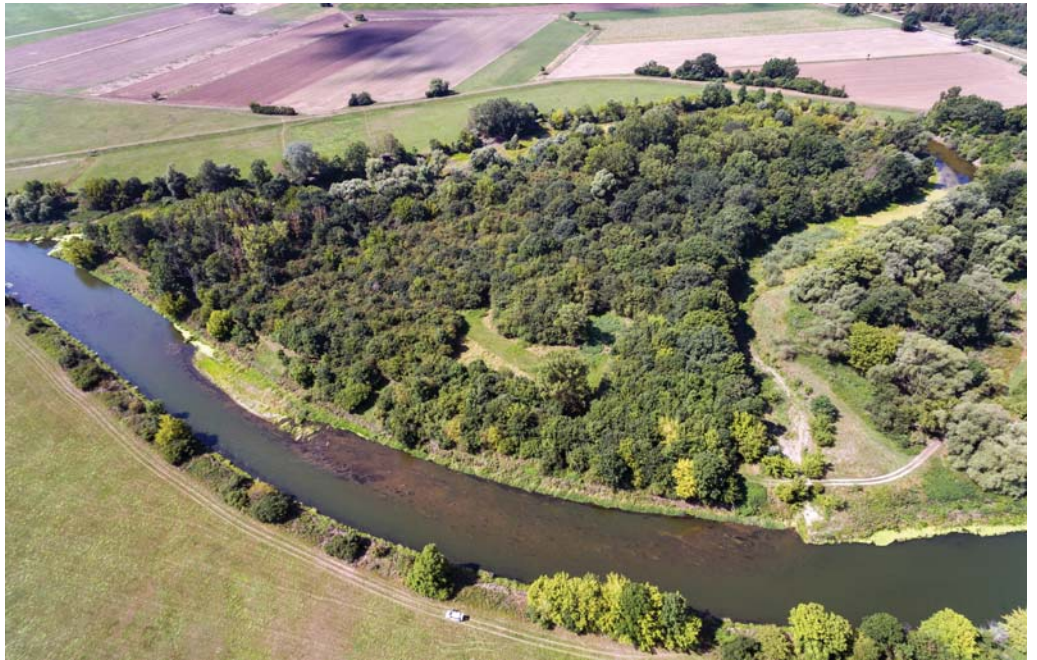
Stav před realizací, zanesené rameno D18, Povodí Moravy, s.p. Foto Vladimír Husák

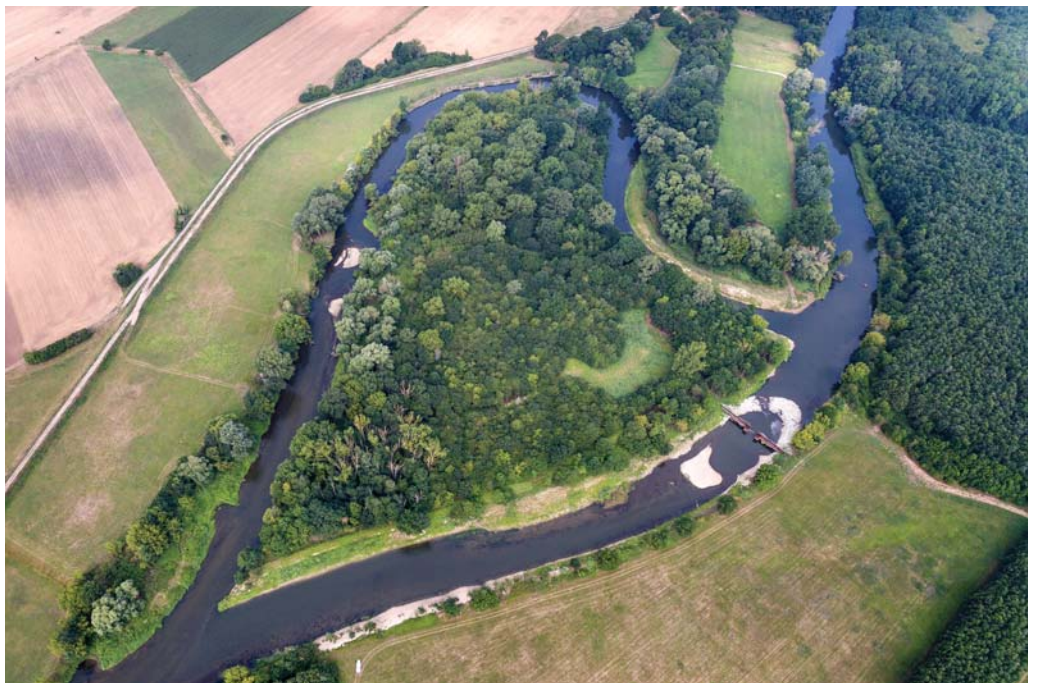
Nové srdce Dyje, rameno D18, Povodí Moravy, s.p. Foto Vladimír Husák

Napojením nejdelšího mrtvého ramene na rakouské straně – meandru D 18 a meandrů D9 na české straně – došlo k prodloužení toku Dyje
