Obnova rybníka Kojetín v Polabí

Pavel Trnka, Marcela Hausvaterová,
Eva Vojtěchovská

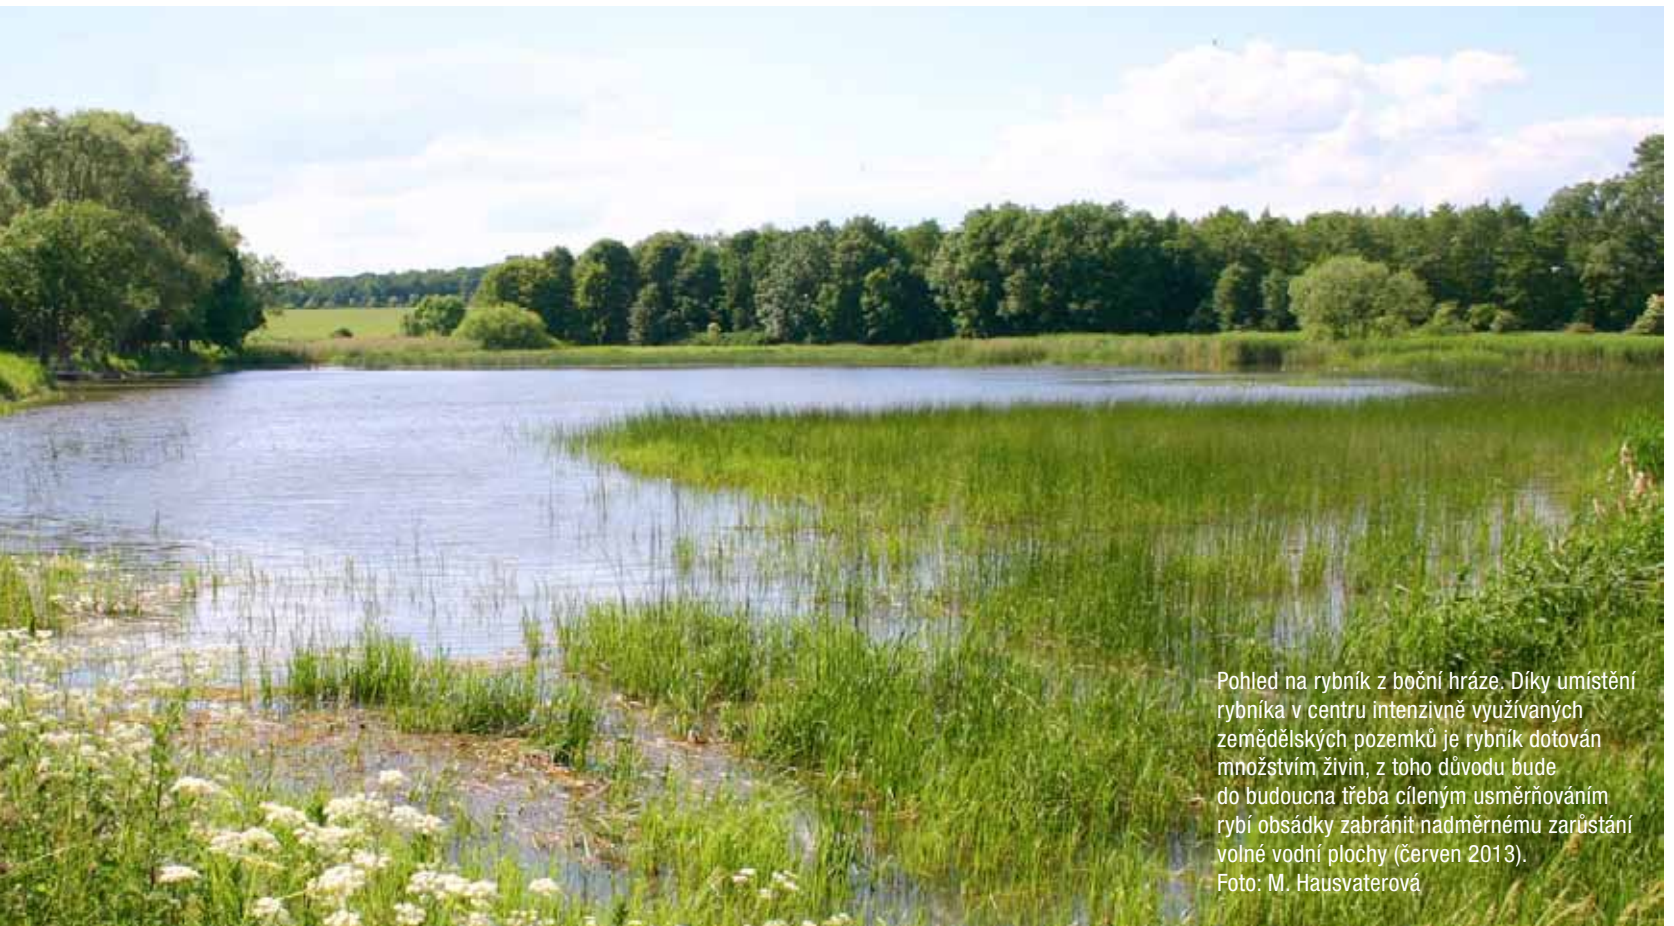
Pohled na rybník z boční hráze. Díky umístění rybníka v centru intenzivně využívaných zemědělských pozemků je rybník dotován množstvím živin, z toho důvodu bude do budoucna třeba cíleným usměrňováním rybí obsádky zabránit nadměrnému zarůstání volné vodní plochy (červen 2013).
Foto: M. Hausvaterová

Pro zachování cenných společenstev je důležité extenzivní rybářské hospodaření, které již v současné době probíhá v souladu s požadavky AOPK ČR. Prostory hrází rybníka a střídavě i rákosiny a ostrovy je třeba kosit, aby se do nich v nejbližší době nerozšířily náletové dřeviny a konkurenčně silné druhy rostlin.

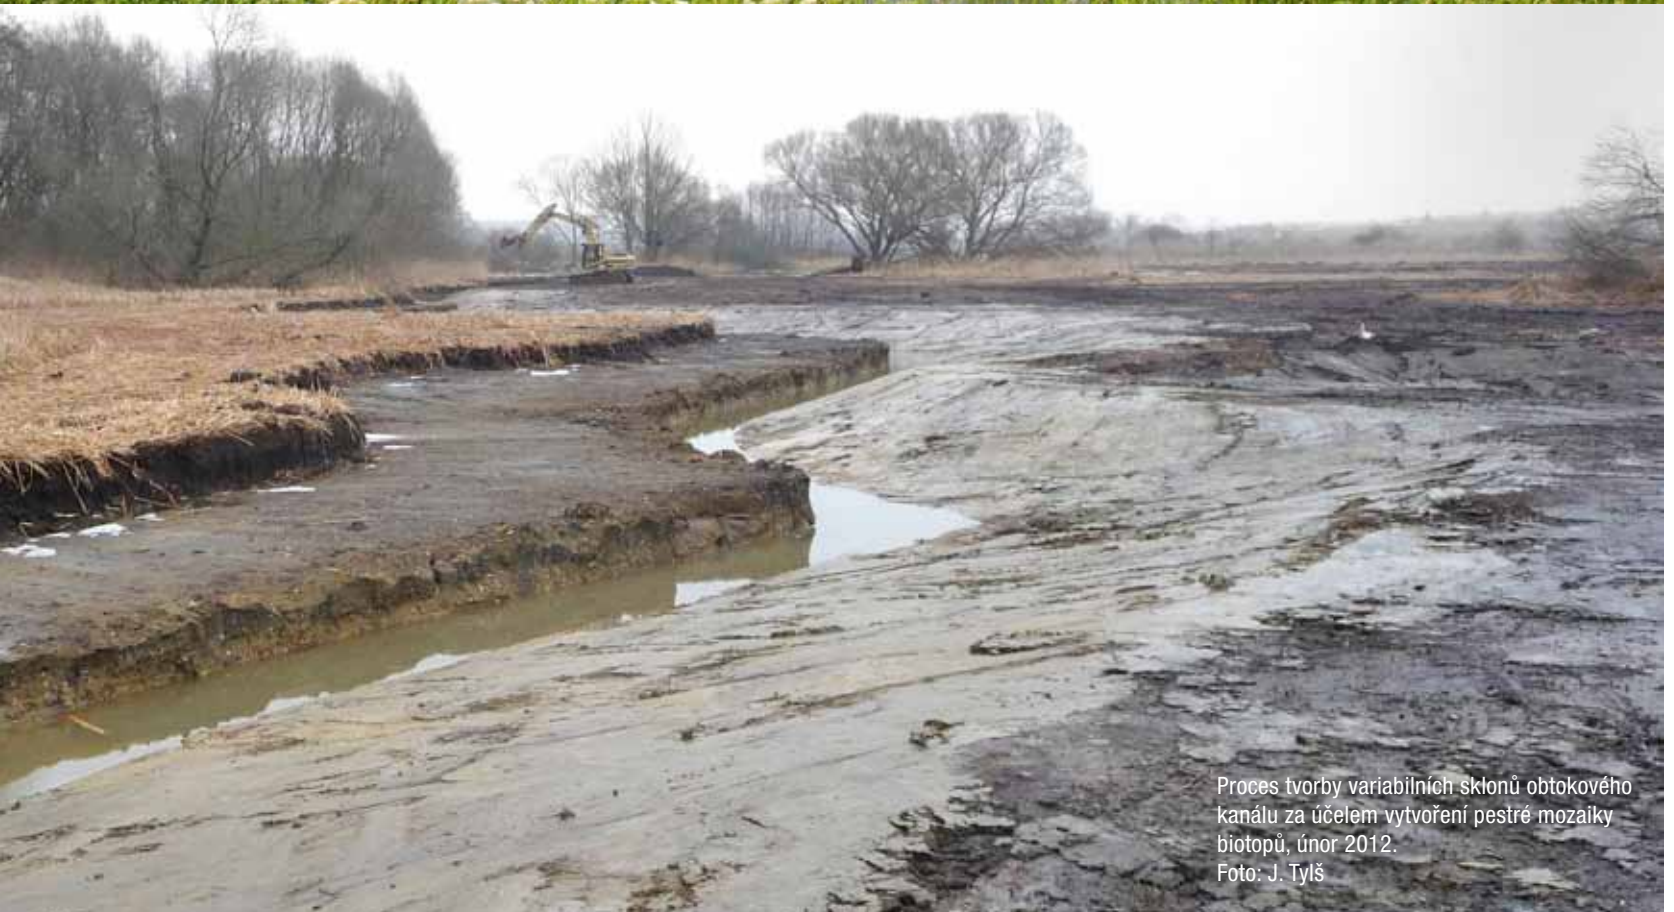
Proces tvorby variabilních sklonů obtokového kanálu za účelem vytvoření pestré mozaiky biotopů, únor 2012.
Foto: J. Tylš

- vytvoření systému kanálů a tůň – celkem bylo vytvořeno 17 tůň s variabilitou velikostí (80–799 m²), hloubek či sklonů, dvě sedimentační tůně na přítocích byly vytvořeny k zachycování sedimentů na přítocích a budou pravidelně odbahňovány; dva meandrující kanály o šířce 10 metrů a celkové délce 630 metrů po obvodu parcely rybníka slouží jako bariéra proti vniknutí divokých prasat a dalších predátorů k hnízdištím ptactva.

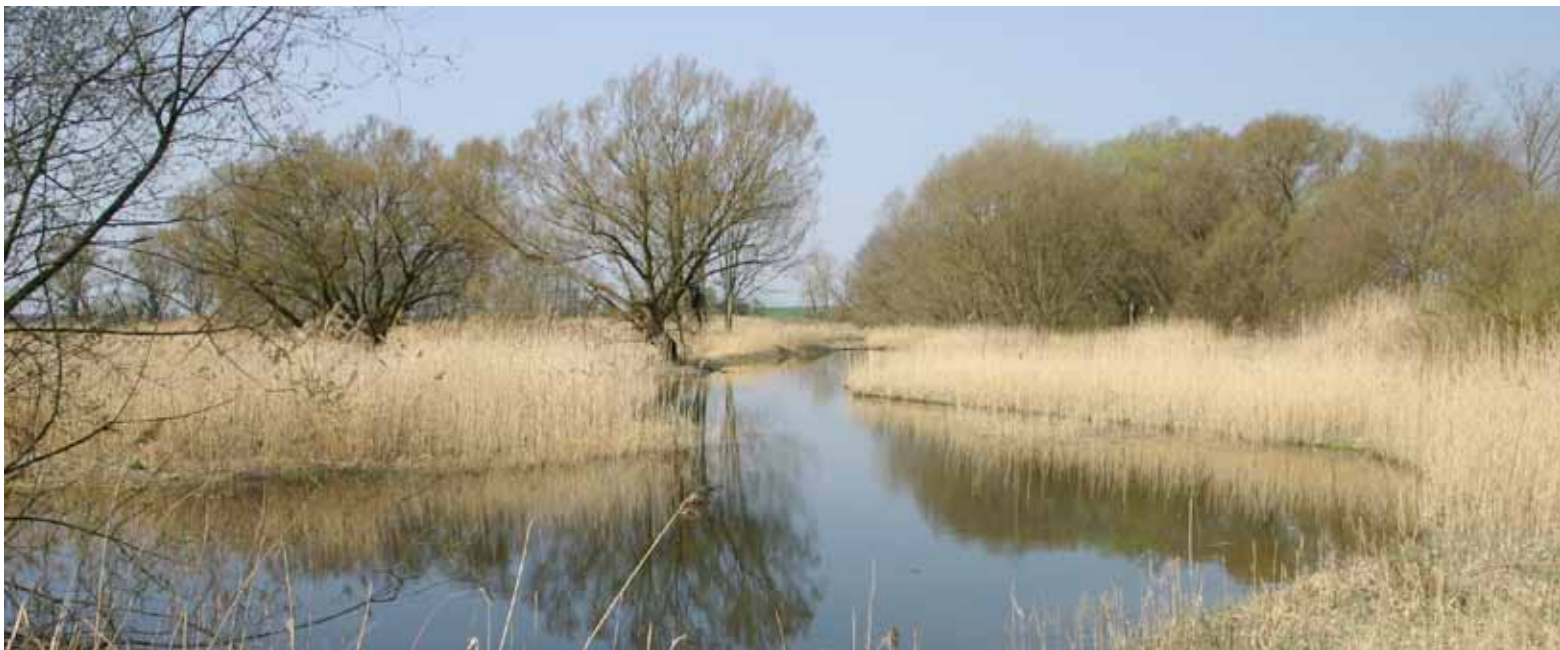
Usazovací průtočná tůň při nátoku vody do rybníka, napojená na kanály po obvodu rybníka po první vegetační sezóně (duben 2013). Foto: M. Hausvaterová
