# Revitalizace Jizery a Rakovského potoka

Miroslav Holeček, Miroslav Pácl

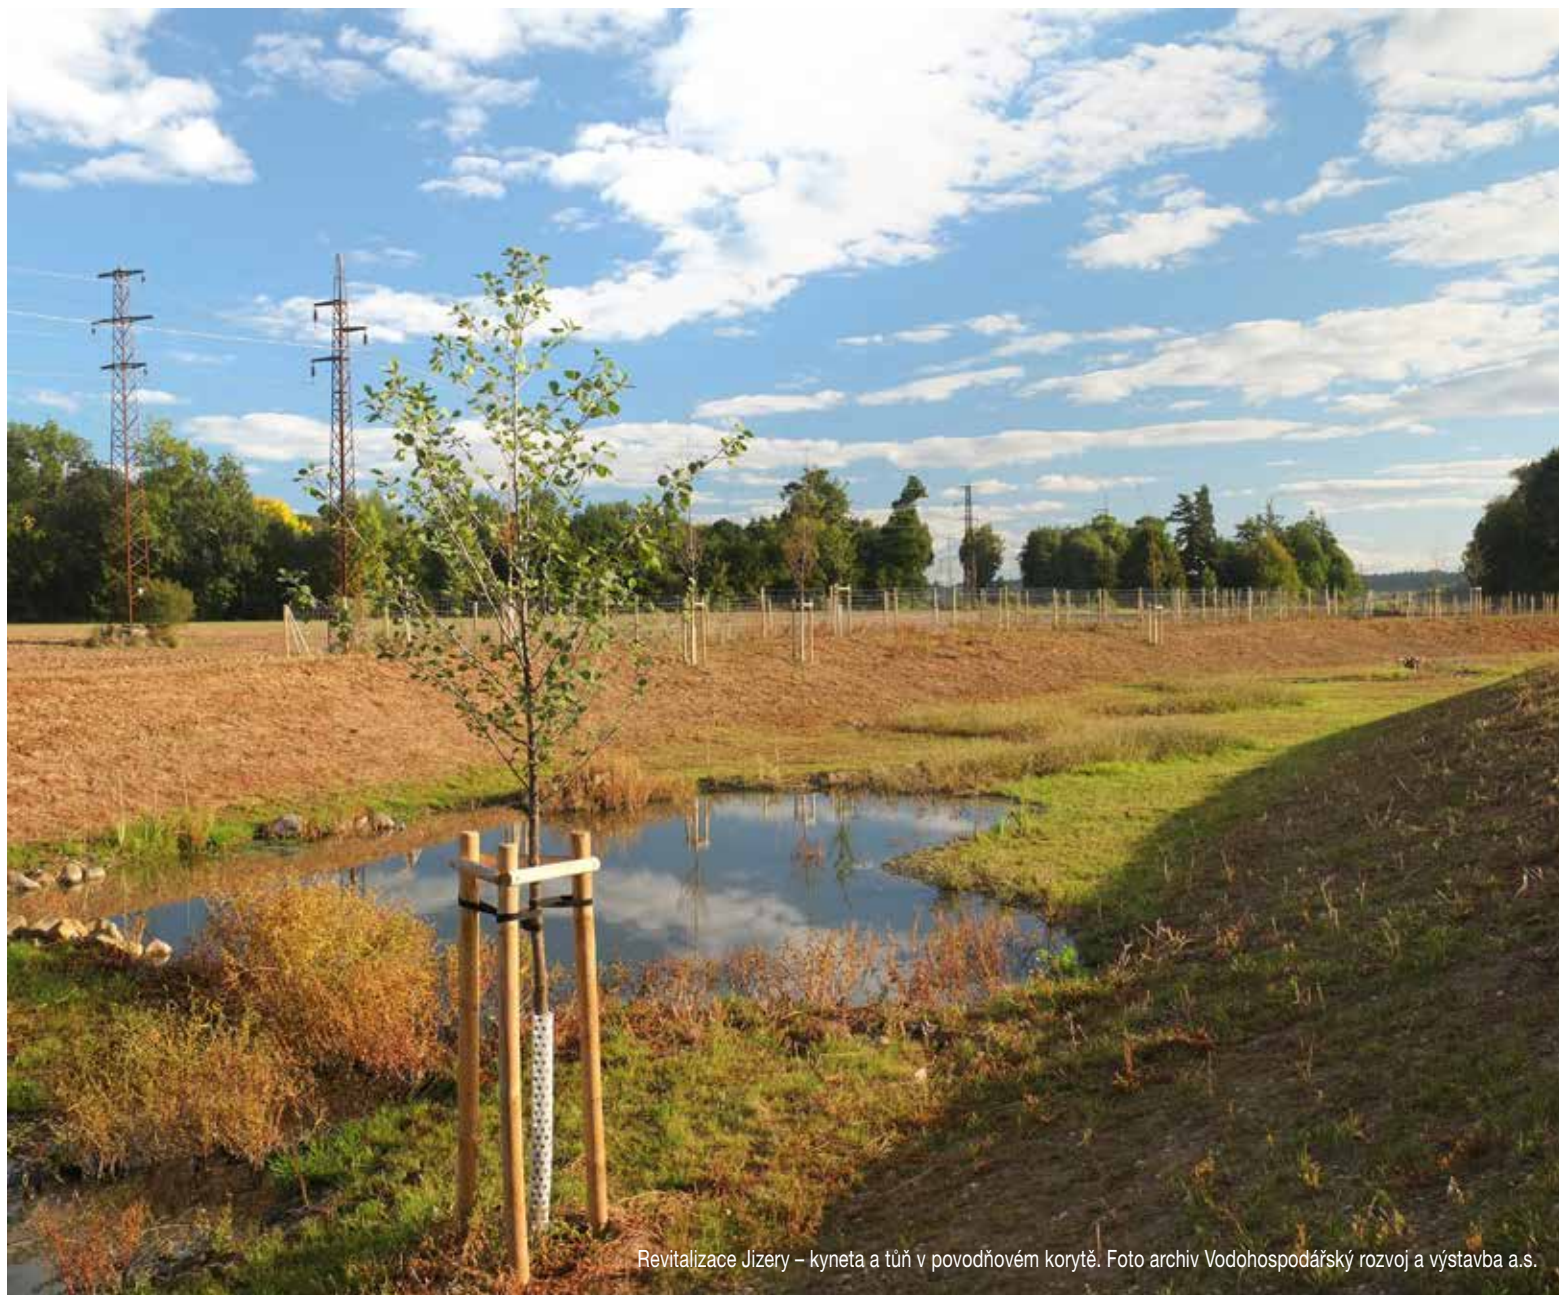
Revitalizace Jizery – kyneta a tůň v povodňovém korytě. Foto archiv Vodohospodářský rozvoj a výstavba a.s.

Nad druhým skluzem se nachází stěžejní část projektu – široké povodňové koryto délky 330 m s podélným sklonem 2,5 ‰, šířkou dna cca 10 m a sklonem břehu 1 : 2 – 1 : 3. Široké koryto s plochým dnem vymezuje pásmo pohybu kynety (koryta pro běžné průtoky). Řešení vychází z morfologie meandrujícího koryta, kdy jsou do oblouků umísťovány tůně a do přechodů mezi oblouky brody, přičemž berma (část koryta zaplavovaná při vyšších průtocích) vymezuje pásmo pohybu kynety. Kyneta je mělká, v průměru asi 15 – 20 cm hluboká oproti dnu bermy a záměrně nepravidelná z pohledu šířek, variability příčného řezu, směru a rychlostí proudění, typu substrátu, přítomnosti skupin menších kamenů či větších balvanů, protože morfologická členitost toku předurčuje lepší podmínky pro jeho biotu. Relativně malé povolené množství protékající vody vyvolalo potřebu modifikovat

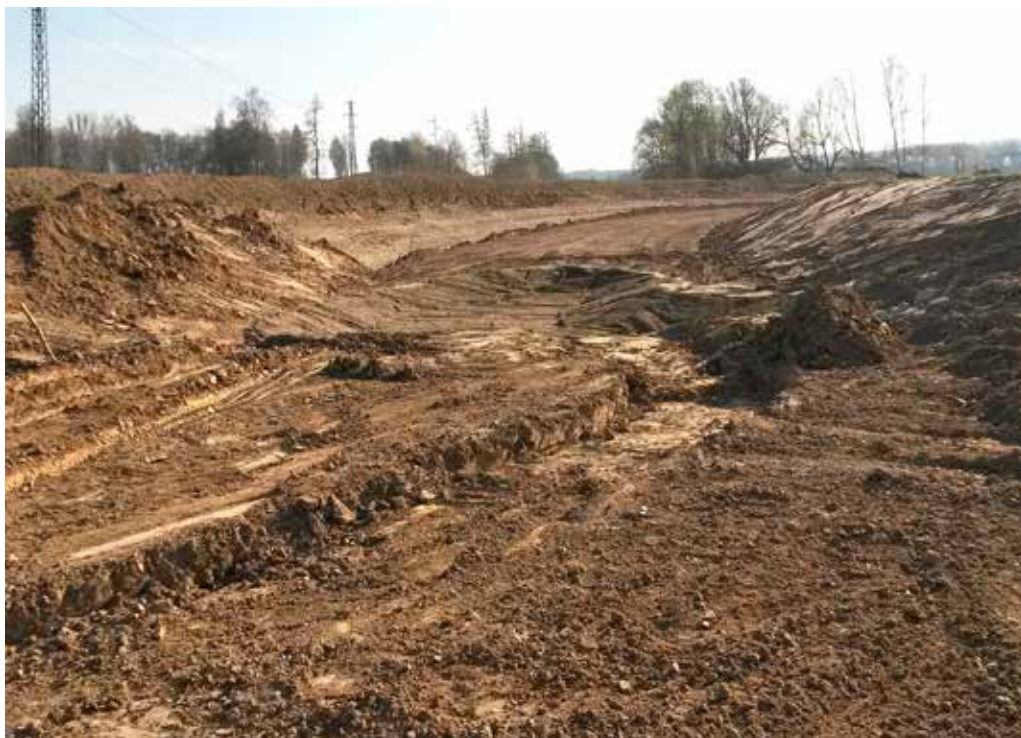
Revitalizace Jizery – realizace povodňového koryta. Foto archiv Vodohospodářský rozvoj a výstavba a.s.

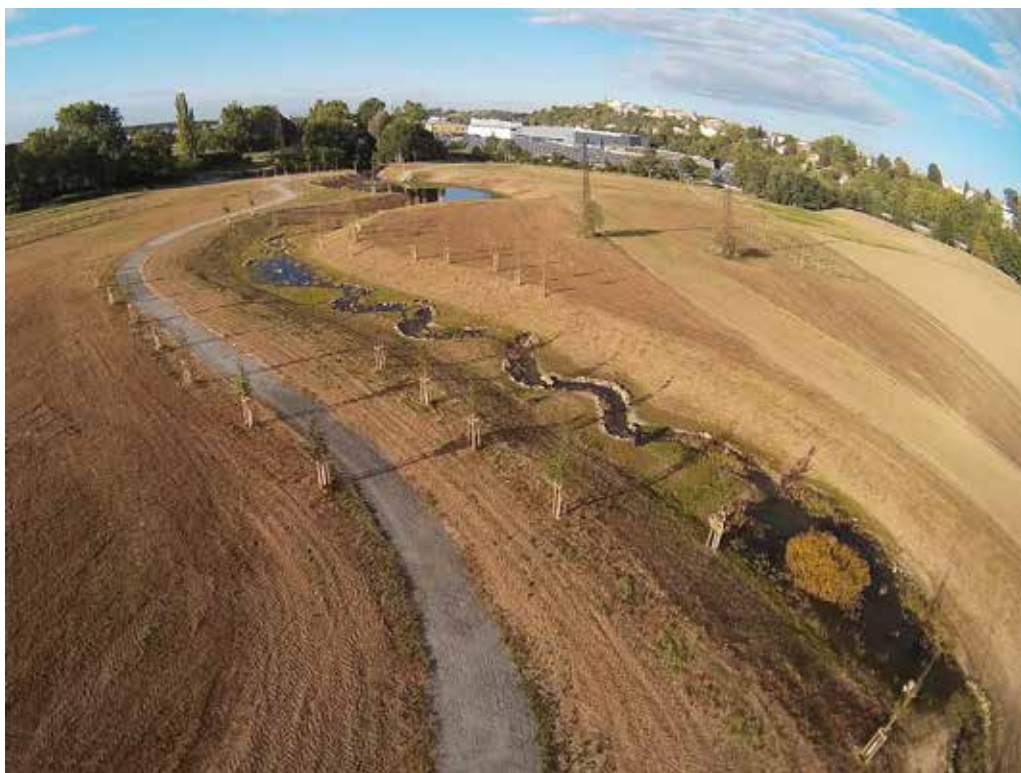
Revitalizace Jizery – střední část. Foto archiv Vodohospodářský rozvoj a výstavba a.s.

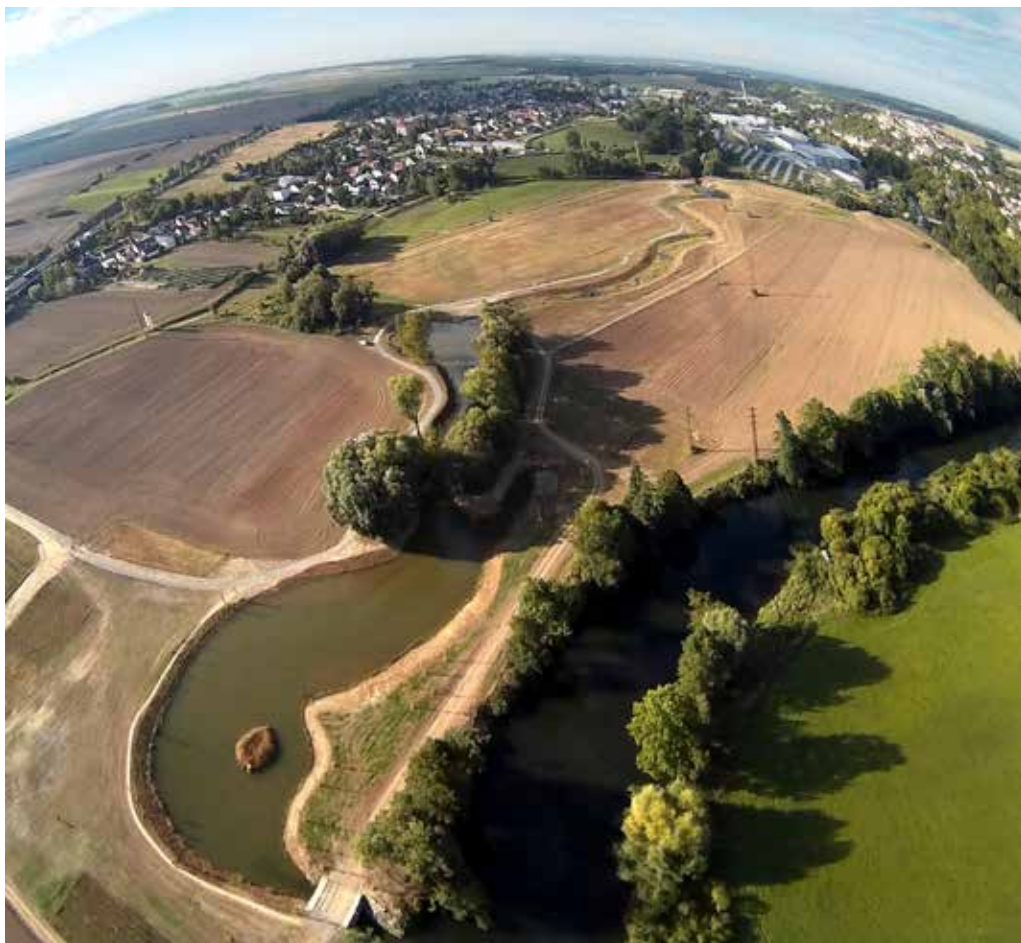
Revitalizace Jizery – letecký pohled Foto archiv Vodohospodářský rozvoj a výstavba a.s.

Územím nivy Jizery v k. ú. Kbel (stěžejní část projektu) prochází koryto a tůň o celkové délce 800 m. Došlo tak k propojení stávajícího odstaveného ramene na jihozápadě a řeky Jizery na severovýchodě. Linie revitalizovaného koryta a tůň je provázena šterkovou stezkou, která ihned po dokončení začala sloužit k vycházkám. Na spodním okraji je umístěna průtočná tůň, kterou přetíná chodník z nášlapných kamenů navazující na šterkovou cestu. Tůň je na svém spodním i horním okraji ohraničena dvěma balvanitými skluzy.

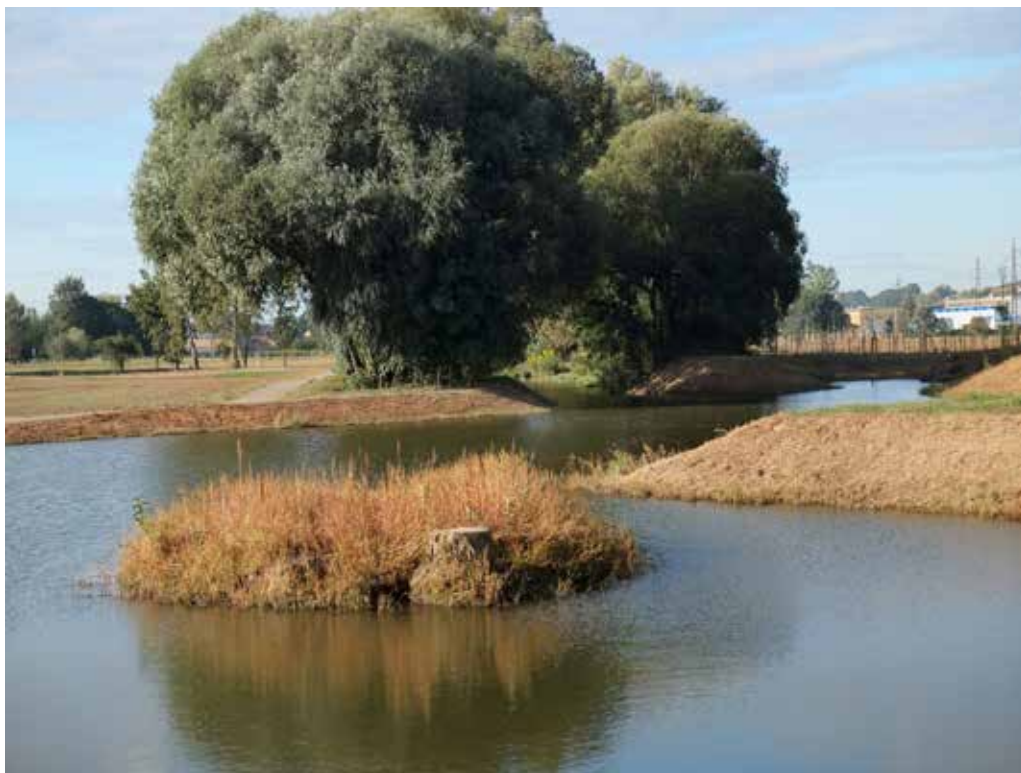
Revitalizace Jizery – horní tůň. Foto archiv Vodohospodářský rozvoj a výstavba a.s.

V horní části byla vytvořena velká tůň s plochou hladiny  $7300 \text{ m}^2$ , jejímž základem byly periodické tůně Loužky. Na sv. konci je vtokový objekt, který z nadjezí benáteckého jezu napájí revitalizované rameno. V tůni byly provedeny mělkovodní lavice umožňující vývoj litorálního pásma. Obdobně jako níže, i zde byla použita dřevní hmota z pařezů získaných při kácení.

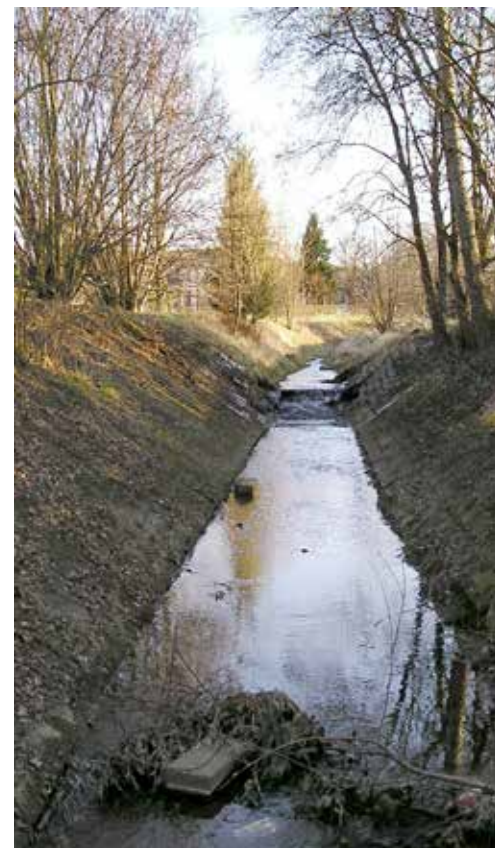
Původní koryto Rakovského potoka.  
Foto archiv Vodohospodářský rozvoj a výstavba a.s.

Rakovský potok (povodí cca  $10 \text{ km}^2$ ) byl regulován v 70. letech v souvislosti s výstavbou silnice II/183. Došlo k napřímení trasy a k opevnění dna i svahů betonovými tvárniciemi. Vyšší spád toku byl řešen migračně neprostupnými stupni ve dně. Nově provedené revitalizaci napomohl i stavebně technický stav opevnění, kdy v četných místech již docházelo k poruchám (chybějící tvárnice, břehové nátrže). Vedlejším efektem bylo hojné osídlení kriticky ohroženým rakem kamenáčem, kterému narušené tvárnice poskytovaly úkryt, avšak pouze dočasně, pokud by byla provedena celková oprava betonového opevnění.

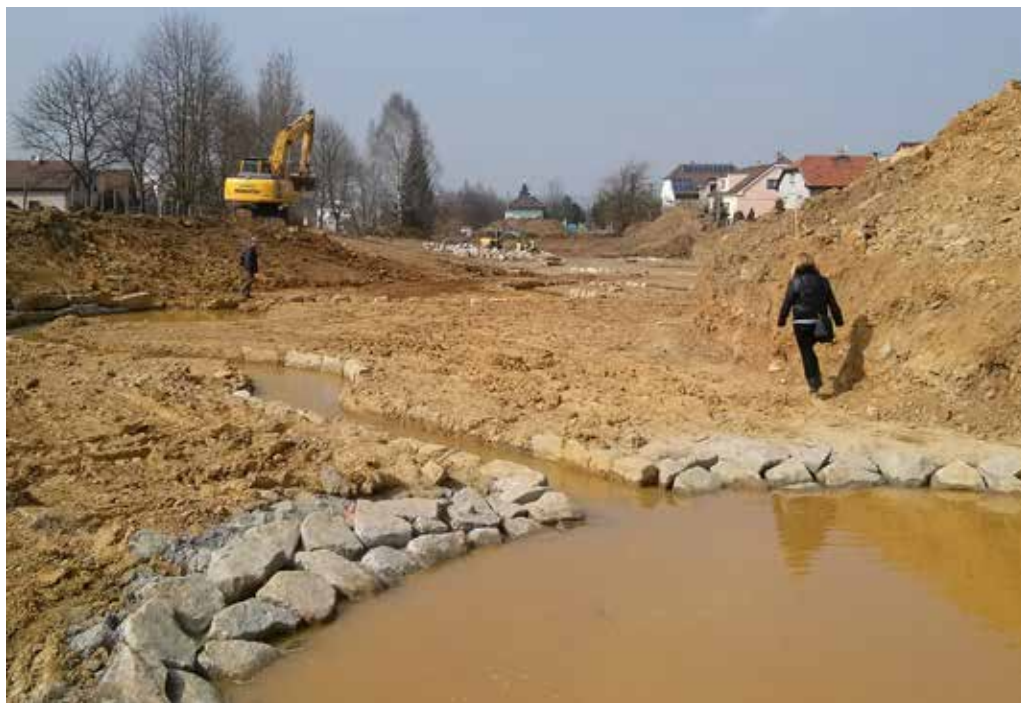
Rakovský potok – realizace povodňového koryta. Foto archiv Vodohospodářský rozvoj a výstavba a.s.

meandrování), i přes vyšší sklon toku v řešeném úseku. Průměrný dlouhodobý průtok je  $36 \text{ l/s}$ . V částech mimo územní limity (podzemní vedení, stavby) bylo navrženo a zhotoveno lichoběžníkové složené koryto. Meandrující (stěhovavá) kyneta je navržena pro převádění běžných průtoků ( $Q_{15d} - Q_{30d}$ ), povodňové průtoky budou převáděny zatravněnými bermami. Šířka dna složeného koryta přesahuje 10 m, pouze v místech napojení na stávající koryto a v místech balvanitých skluzů je nižší. Součástí jsou i průtočné tůně, kdy jedna strana je provedena ze svislého zdva s ponechanými spárami mezi kameny, úkryty pro raka. Dno tůň tvoří kamenitý substrát a volně položené větší kameny. V místech napojení toku na původní koryto (horní úsek) a pod skluzy jsou provedeny stabilizační tůně pro tlumení energie vody v případě vzniku vodního skoku. V místech stísněných poměrů (podzemní vedení, objekty), bylo stávající opevnění nahrazeno kamennou rovnáninou. Převážně na pravém břehu byla navržena šikmá kamenná rovnánina, na levém břehu byla navržena nepravidelná svislá rovnánina z velkých balvanů (bloků). Balvanité skluzy byly navrženy z důvodu snížení sklonu toku.

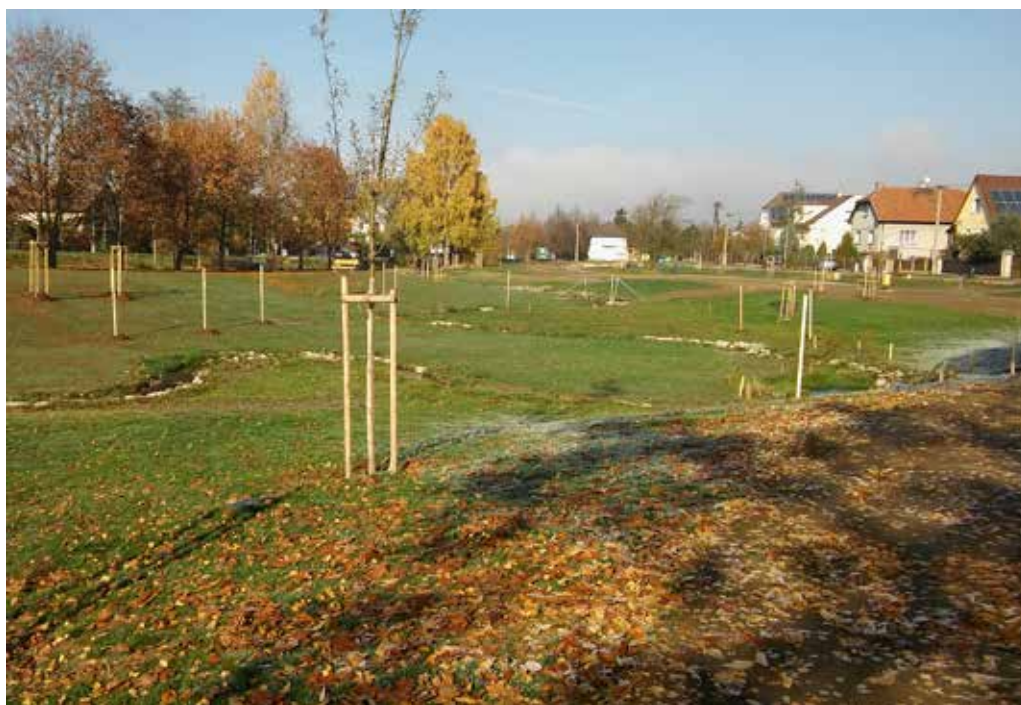
Rakovský potok – nové složené koryto. Foto archiv Vodohospodářský rozvoj a výstavba a.s.

Celkově se jedná o 4 skluzy (2 x 60 cm a 2 x 70 cm) ve sklonu 5 %. Vzhledem k očekávanému většímu namáhání skluzů při povodních byly tyto provedeny z kamene do betonového lože (střední část) a ze zatravněného kamenného záhozu (berma a spodní část svahů).
