# Revitalizace Sedlnice

Radim Jarošek, Petra Legindi

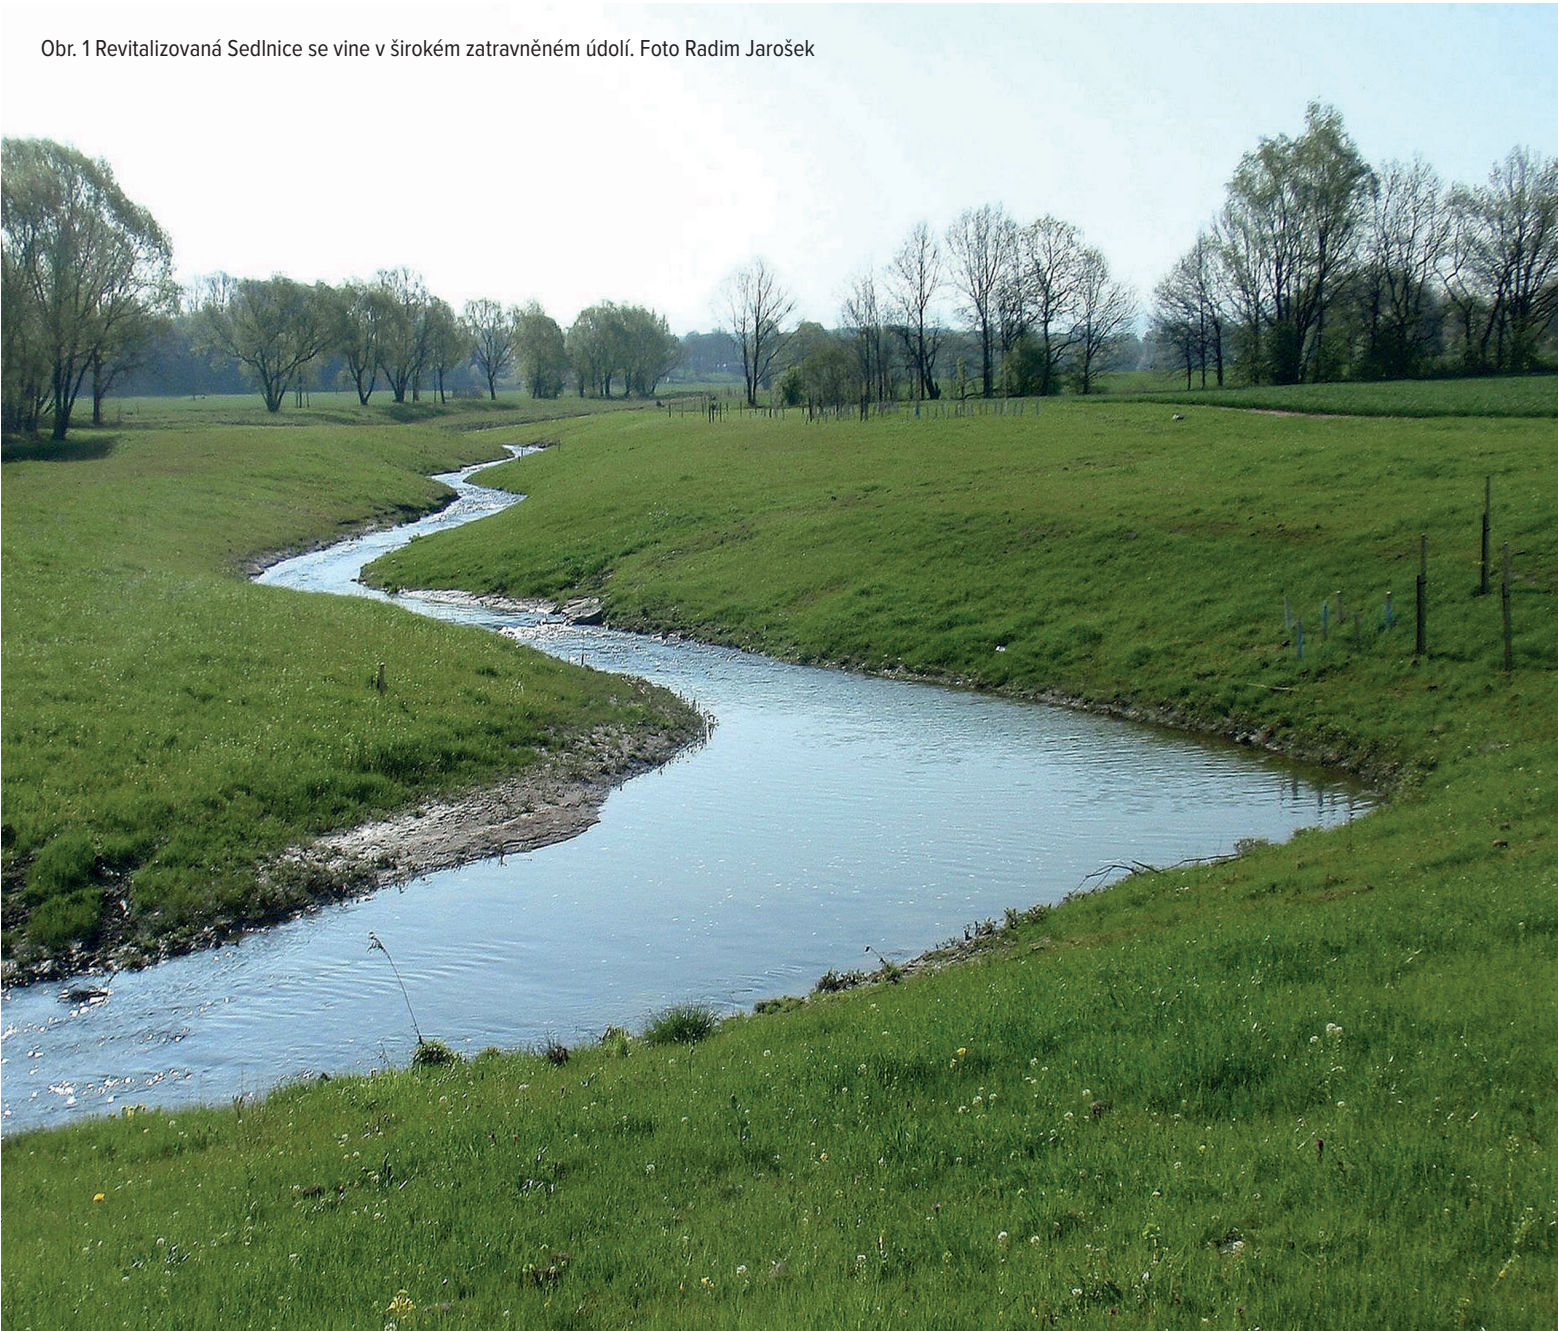
Obr. 1 Revitalizovaná Sedlnice se vine v širokém zatravněném údolí. Foto Radim Jarošek

Provedenou revitalizací nově vznikl široký, zatravněný pás protékající meandrující říčkou se skupinami stromů a keřů. V tvarově členitém korytě se střídají proudné úseky a místa s klidnější vodou s různým dnovým substrátem. Kameny a kořenné baly v řečišti zvyšují různorodost břehů a dna, nabízejí úkryty pro ryby, čeří a prokysličují vodu a zlepšují tím její samočisticí schopnost. Tůňe v místě bývalého koryta jsou vhodnými biotopy pro obojživelníky, hmyz vázaný na toto prostředí a poslouží i zvěři jako napajedla. Důležité je ale především vnímat celý „prostor pro řeku“ – původní regulované koryto mělo šířku cca 13 až 15 m a bylo obklopeno až téměř ke břehu ornou půdou – dnes je širší meandrového pásu, kde se řeka může volně pohybovat, 40 až 50 m.

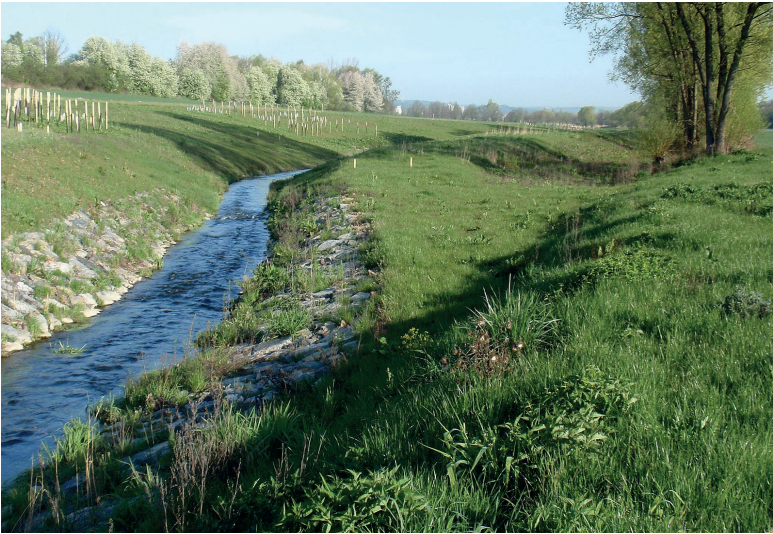
Obr. 3 Horní přechodový úsek mezi původním a revitalizovaným korytem. Foto Radim Jarošek

O způsobu provedení revitalizace vodního toku Sedlnice snad nejvýstižněji hovoří pořízená fotodokumentace. Horní přechodový úsek mezi původním a revitalizovaným korytem. Pohled po toku – vlevo nové koryto, které je v těchto místech zpevněné ve dně kamenným záhozem a na březích rovnalinou. Vpravo od něj vyběhá podél linie stromů již zčásti zasypané původní přímé koryto – jeho stopa přibližně odpovídá stínu pod svahem (Obr. 3). Prostor původního koryta toku posloužil k vytvoření celkem deseti tůní. Tůně jsou různě hluboké, mají nezápevněné břehy s proměnlivým sklonem. Nejsou propojeny s tokem a v jejich okolí byla provedena probírka porostů tak, aby došlo k prosvětlení vodní hladiny (Obr. 4). Zvýšený průtok v říjnu 2016 – průběh hladiny je patrný podle polehlé trávy – se projevil i drobnou boční erozí a vznikem několika malých břehových nátrží (Obr. 5). Jedna z několika průtočných tůní v toku. Pohled po toku v místech, kde proudný úsek přechází do tůně s klidnější vodou. V nově vytvořeném korytě Sedlnice vzniklo více podobných tůní s hloubkou 0,8 až 1,0 m. Na horním a dolním konci jsou stabilizovány prahy z dřevěné kulatiny a ve výtokové části opevnění kamenným záhozem. Hlubší části poslouží vodním organismům včetně ryb jako úkryt a k překonání období s nízkými průtoky (Obr. 6). Kořenové trsy jsou zapuštěné do paty břehu. Spleť kořenů slouží jako vhodný úkryt pro vodní živočichy. Na břehu výše se nacházejí výsadby doprovodných porostů, vlastní břehový porost nebyl vesměs vysazován a bude vznikat především náletem (Obr. 7). Dolní přechodový úsek nad mostem silnice z Nové Horky do Bartošovic – zde má koryto dvě větve (Obr. 8).

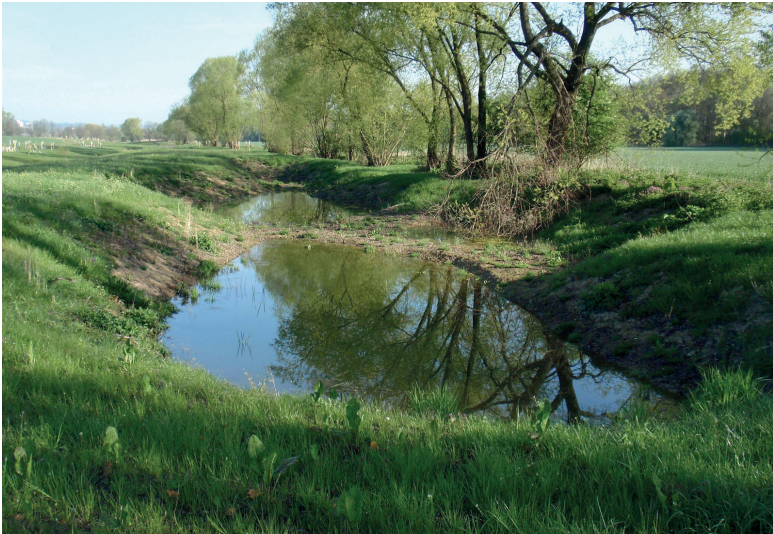
Obr. 4 Tůň na místě bývalého koryta. Foto Radim Jarošek

na detailní modelaci koryta v podobě dočasných bahnitopísčitých ostrůvků a jesepů. Pomístně také došlo k boční erozi břehů a vytvoření drobných nátrží. Neprůtočné tůně na místě dřívějšího koryta byly až na výjimky všechny zvodnělé s kolísavou hladinou. Výška vodního sloupce se u jednotlivých tůní výrazně lišila a i zde pochopitelně došlo k rychlému nárůstu vegetace hlavně v litorálních částech.

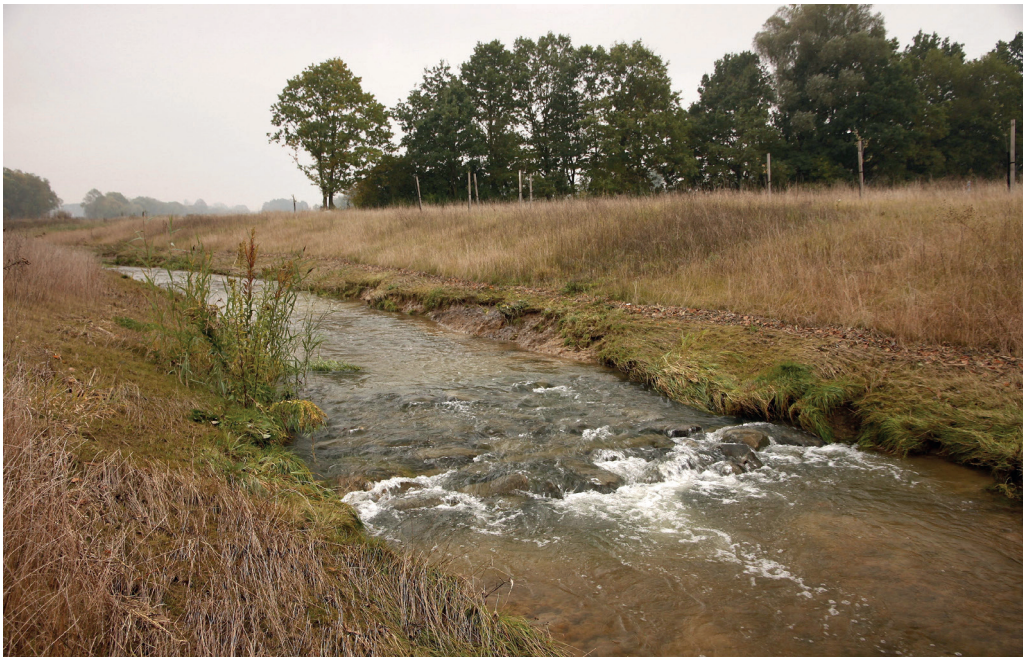
Obr. 5 Eroze břehu vlivem zvýšeného průtoku. Foto Radim Jarošek

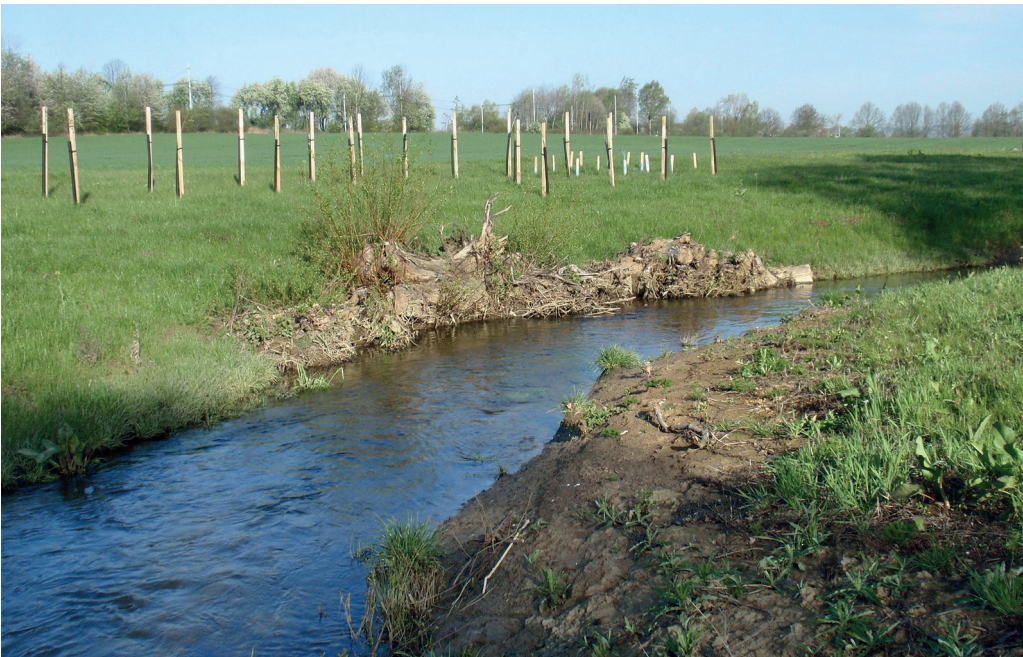
Obr. 7 Pomístně byly do nárazových částí břehů umístěny kořenové trsy. Foto Radim Jarošek

peny vrba bílá, vrba křehká, topol černý, jasan ztepilý, jilm vaz, jilm habrolistý, javor babyka, javor mléč, lípa srdčitá, dub letní, střemcha obecná, vrba nachová, vrba košíkářská, vrba trojmužná, svída krvavá, ptačí zob obecný, brslen evropský, trnka obecná a kalina obecná. Nárazové břehy byly nesusouvisle doplněny výsadbou olší a jiných dřevin. V maximální míře bylo rovněž využito stávajících porostů na pravém břehu, které současně stabilizují pravou břehovou hranu koryta. Miskovitý tvar koryta byl zajištěn jednotlivými příčnými pásy

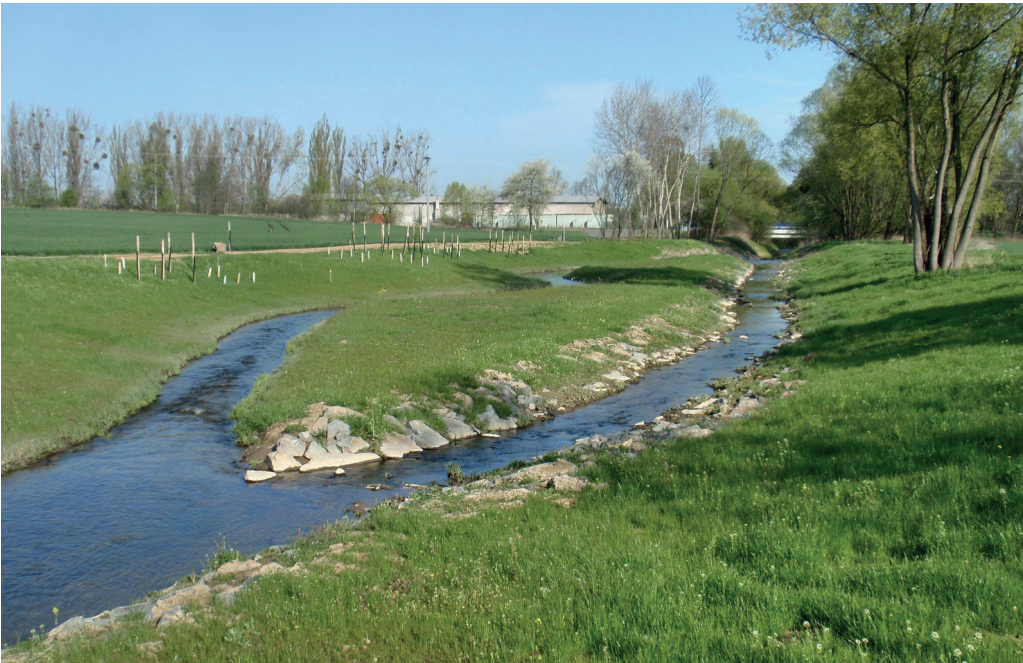
Obr. 8 V dolní části má revitalizované koryto dvě větve. Foto Radim Jarošek
