# Žebětínský rybník – místo, kde podchody pro obojživelníky plní svůj účel

Josef Ferenc, Mojmír Vlašín, Roman Zajíček

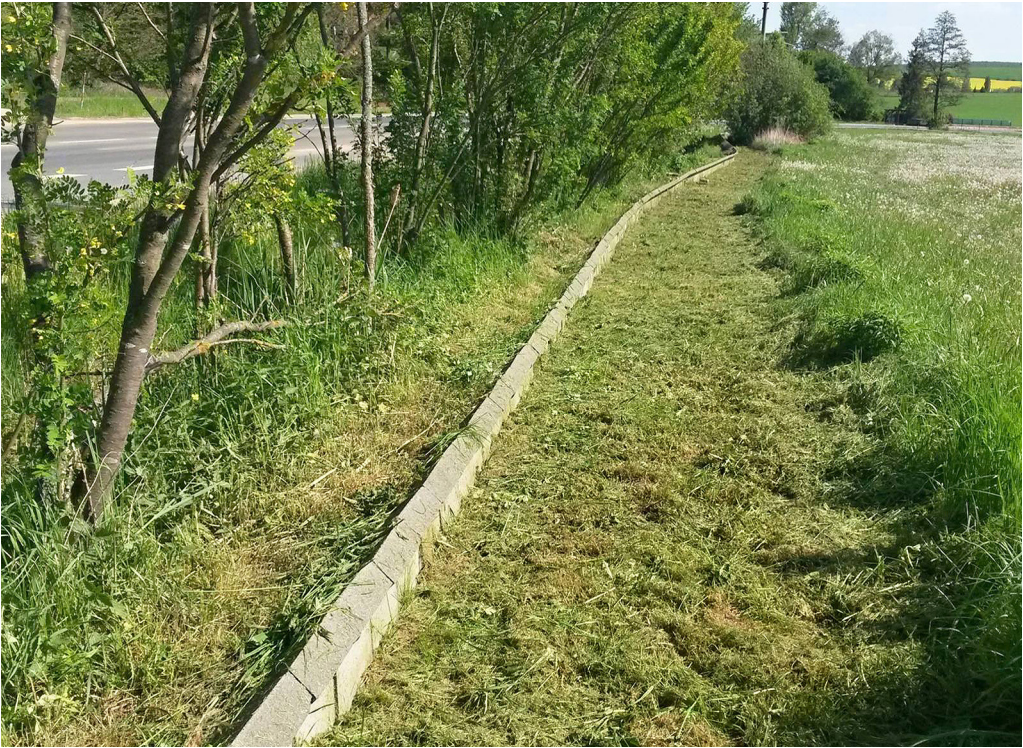
Obr. 1 Betonová zábrana s pravidelně koseným travním porostem. Foto Josef Ferenc

K údržbě patří také každoroční instalace provizorních igelitových zábran v linii budoucích zábran betonových, obr. 6. Hasiči rovněž čistí každoročně podchody, rošty i propustky ještě před tahem dospělců do rybníka. Čištění provádějí jak mechanicky, tak následně proplachováním proudem vody. Žebětínští hasiči si vyrobili speciální nářadí – škrabky na dlouhých násadách, aby z obou stran dosáhly do poloviny délky podchodu AT 500, obr. 3. Podobně je třeba mechanicky odstraňovat pomocí motyk a rýčů zeminu u svislých stěn betonových zábran tak, aby jejich podchodná výška byla 40 cm, odpovídající pro pohyb obojživelníků jak dospělých, tak i metamorfovaných malých žabiček. U trvalých betonových zábran se pravidelně kosí travní porost, aby byly plně funkční, obr. 1.

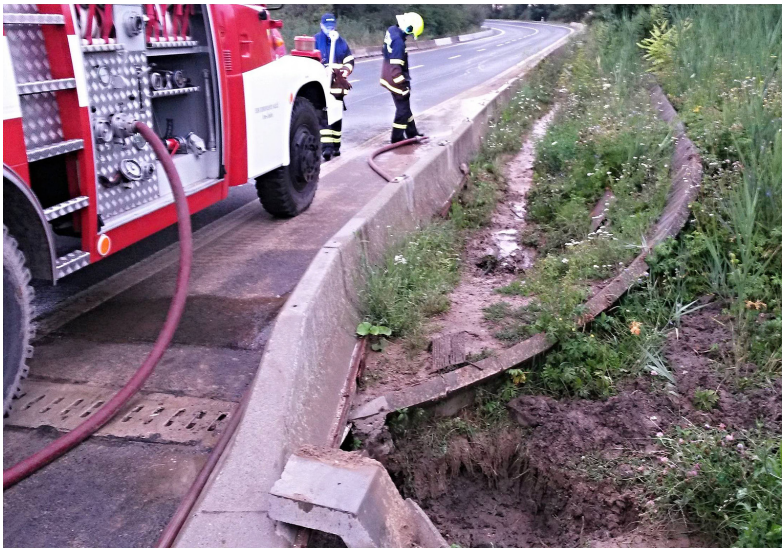
Obr. 3 Žebětínští hasiči u podchodu AT 500. Foto Josef Ferenc

Podchody pro obojživelníky pod frekventovanou silnicí na hrázi byly navrženy dva, a to po obou stranách hráze. Pro větší frekvenci obojživelníků na více osluněné straně hráze byl zvolen polymerbetonový prefabrikát ACO AT 500 o šířce 500 mm, na opačnou stranu byl osazen podchod z prefabrikátu AT 200 o šířce 200 mm. V těsné blízkosti širšího podchodu byl opravován živичný kryt vozovky, ale podchod poškozen nebyl. Na obr. 5 je zachycen neporušený stav podchodu po šestnácti letech provozu. Opačné zkušenosti byly získány s prefabrikátem AT 200. Silniční doprava prefabrikáty zcela prolomila a podchod pro obojživelníky správce komunikace nahradil odvodňovacím prahem (žlabem, který se používá na odvádění vody z vozovky). Při realizaci podchodů je třeba dohlédnout, aby se tekutý asfalt při izolaci spár (na styku živice-prefabrikát) nedostal větracími otvory dovnitř do podchodu. Stane se potom překážkou a navíc se u něho zachycují nečistoty a podchod se může stát nevyčistitelným.

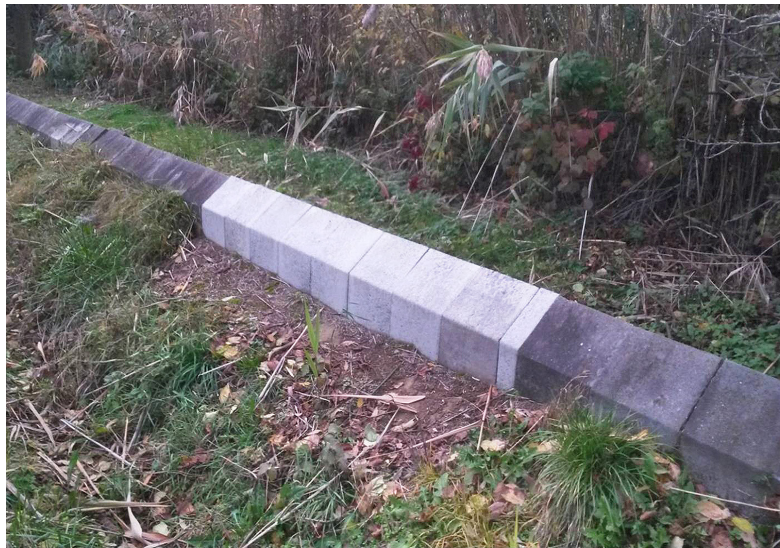
Obr. 4 Betonové zábrany opravené stavební a údržbářskou četou ÚMČ Žebětín. Foto Josef Ferenc

Podchody a rošty pro obojživelníky je třeba udržovat, protože zde často roste bujná vegetace a žijí živočichové, kteří u zábran vytvářejí své stavby (krtiny, mraveniště, myši díry a jiné). Rošty a mříže podchodů bývají zanášeny splachem z komunikací. Naváděcí zábrany bývají porušeny autoprovozem, protože se nacházejí v blízkosti komunikace. Od počátku bylo zřejmé, že může dojít k poškození jak automobily, které na zábrany najedou, nebo sekacími lištami strojů, udržujících příkopy. Ale i přes toto riziko se ukázalo rozhodnutí použít betonové příkopové tvárnice jako správné. Za 17 let provozu bylo nutné nenáročným způsobem vyměnit pouze několik desítek kus tvárnic. Městská část Žebětín, která má zábrany ve své správě, má pro tyto účely uloženy náhradní kusy. Na obr. 4 je ukázka zábran po opravě.

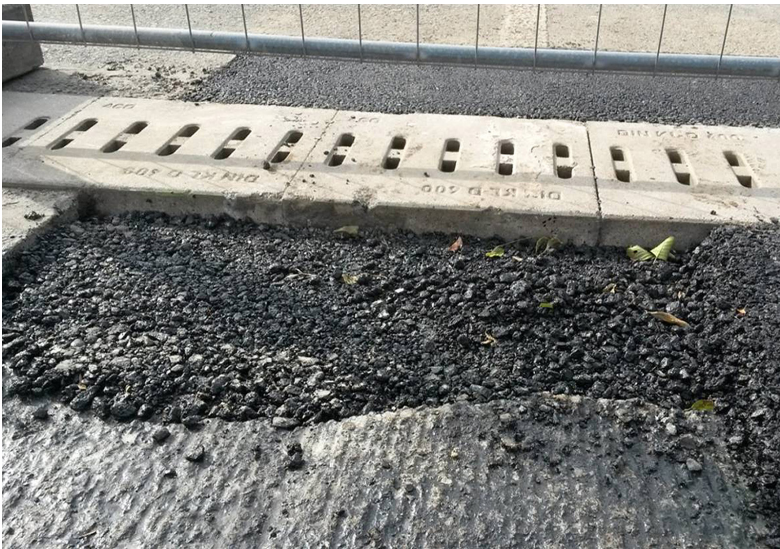
Obr. 5 Podchod AT 500 je po 16 letech provozu neporušený. Fotografie je pořízena při opravě obrusné vrstvy asfaltového povrchu komunikace. Foto Josef Ferenc

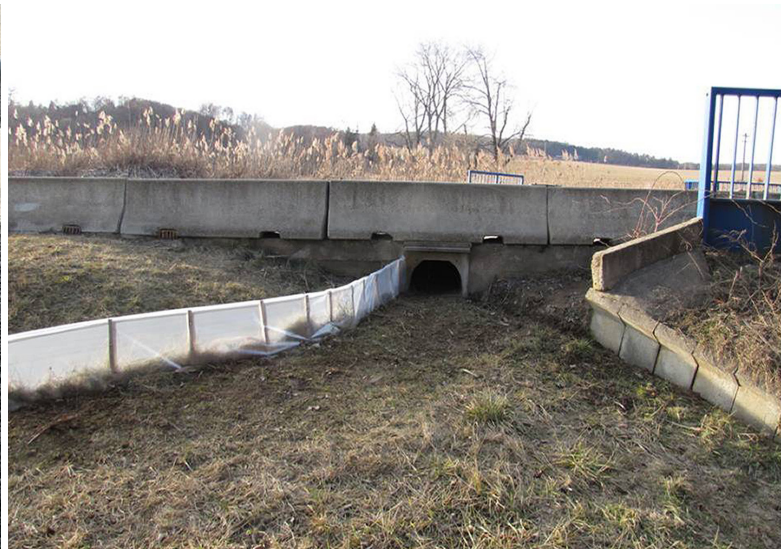
Obr. 6 Igelitová zábrana navedení do podchodu AT 500 ve tvaru budoucích betonových zábran 3. etapy. Foto Josef Ferenc
