# Zrušení vodního díla na toku Kněhyně

Kristýna Nevšímalová, Martin Poloha

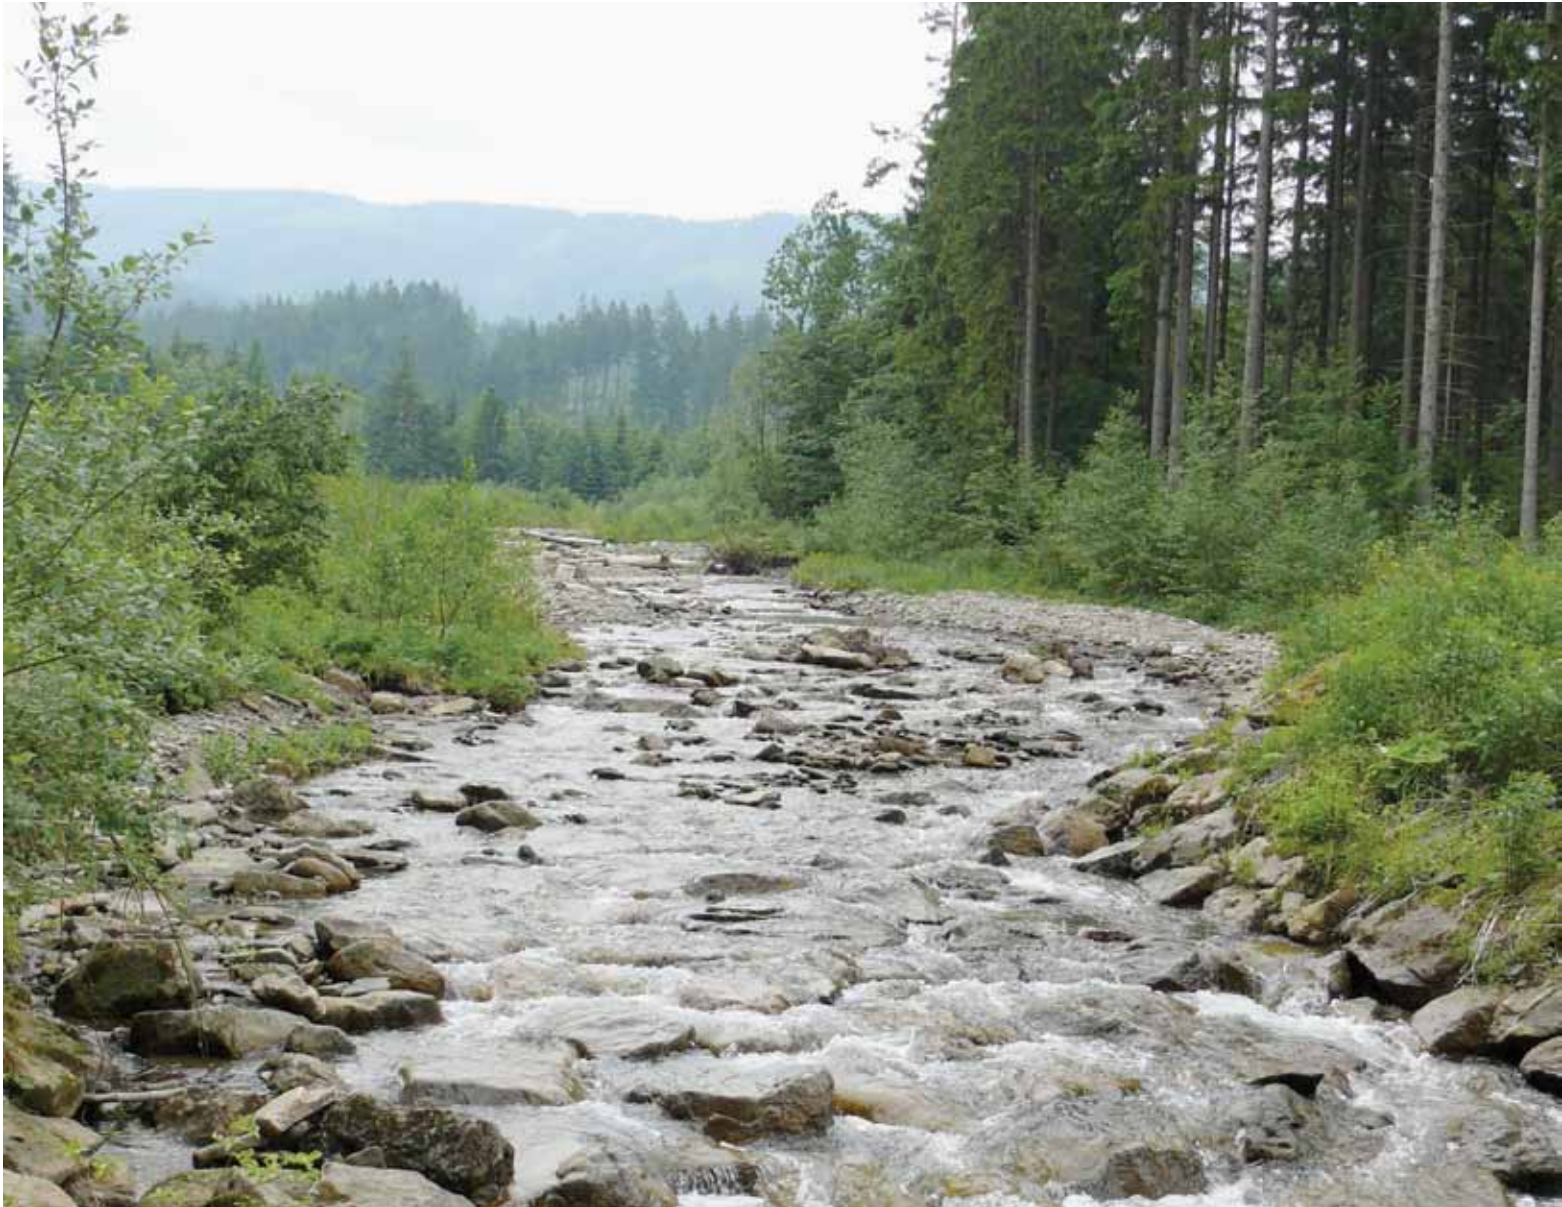
První třetina dolního revitalizovaného hlavního koryta po proběhlé povodni. Foto: Miroslav Kubín

Ihned po dokončení revitalizace došlo k mírnému poklesu klidných úseků a tvarování jednotlivých tůní spolu s prodloužením některých brodových úseků směrem po proudu. V revitalizovaných korytech však nedocházelo k zahlubování toku a erozi, koryto se pouze dotvarovávalo do optimálního hydraulického tvaru. Vliv na tvarování měla i povodeň v roce 2010. Koryto toku se vyvíjelo dále do přirozeného stavu, vedlejší nivní koryto se vlivem zanesení změnilo v kaskádu tůní a mokřadů.
