# Bilance sedimentů v NPP Skalická Morávka a návrh managementu

Václav Škarpich, Tomáš Galia, Stanislav Ruman, Tereza Macurová, Jan Hradecký

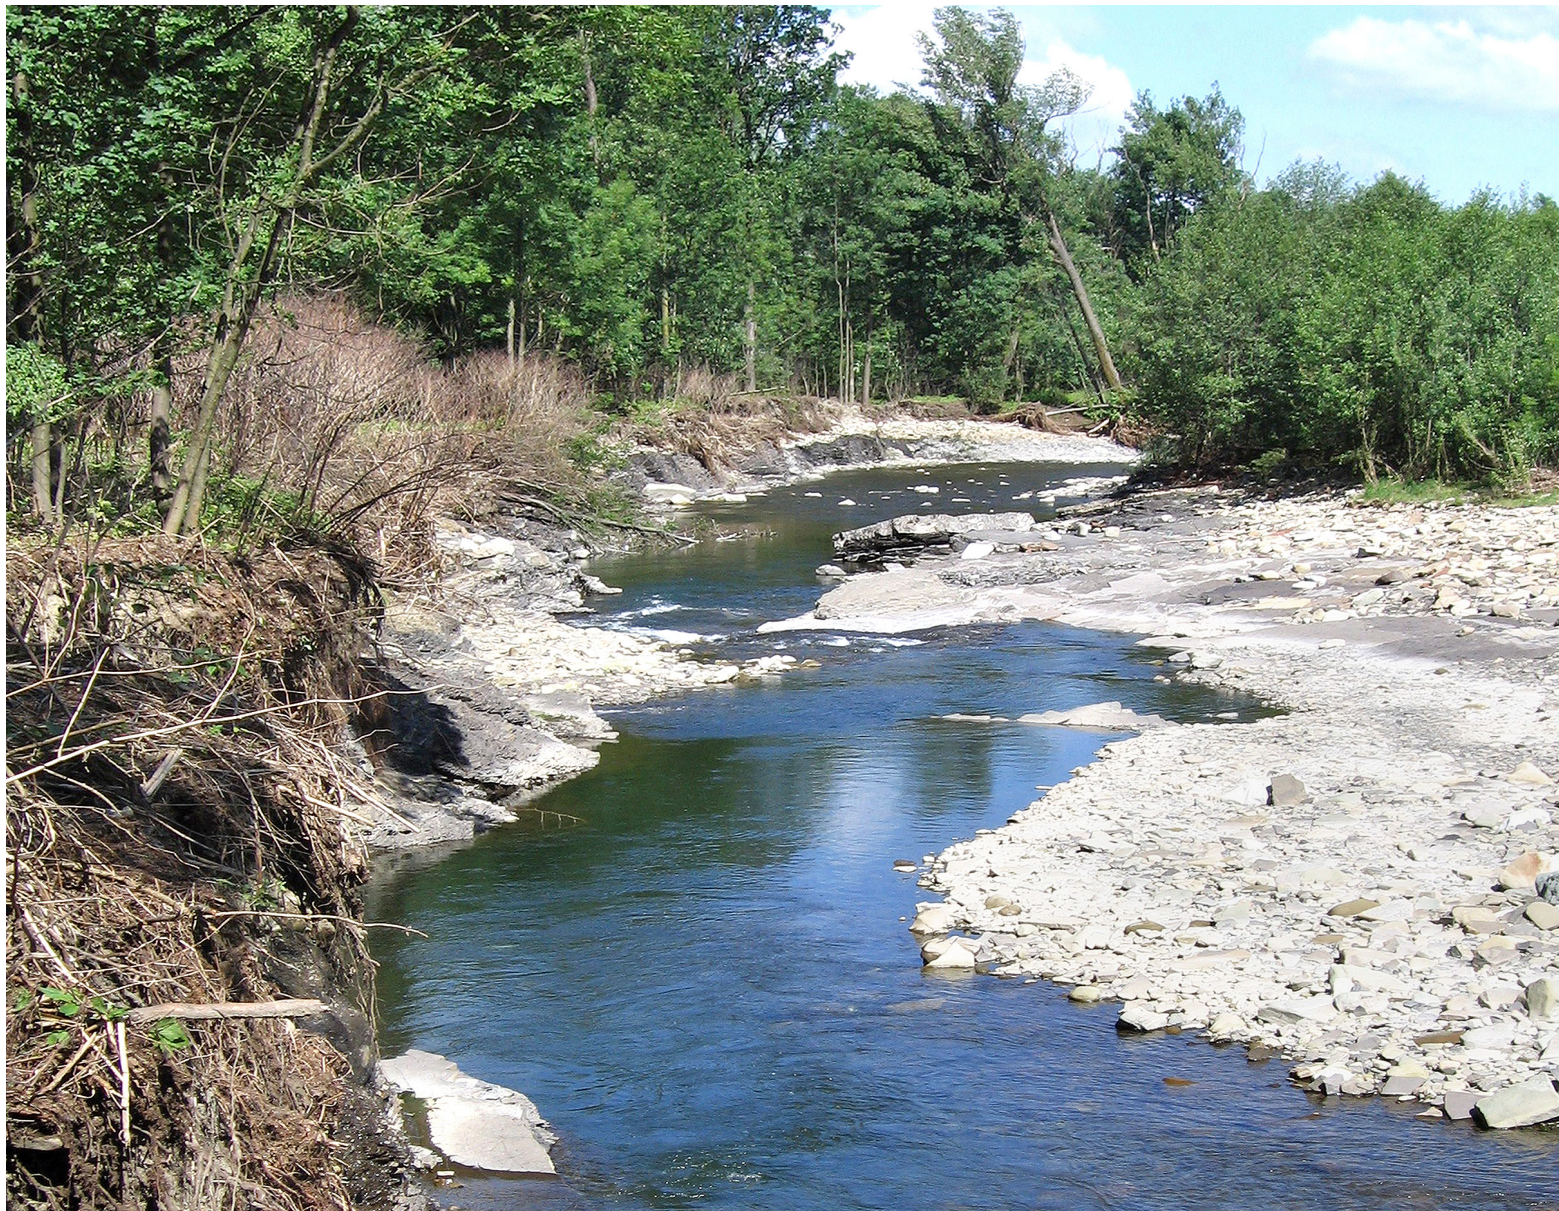
Zahloubené koryto Morávky pod protierozním opatřením lokálního rozšíření koryta, tzv. "hruškou", stav v roce 2010. Foto Václav Škarpich

Z důvodu pokračující transformace větvícího se koryta Morávky (především zahlubování koryta) v NPP bylo již v letech 2005 až 2006 vybudováno protierozní opatření lokálního rozšíření koryta, tzv. hrušky (Škarpich a kol. 2013). Hlavním cílem bylo zamezení hloubkové eroze zajištěním posunu splavenin do úseku NPP. V roce 2010 došlo při povodni N ≈ 20 k masivní destrukci lokálního rozšíření koryta spočívající v zahloubení do jílovcového podloží v úseku zhruba 1 km dlouhém (Hradecký a kol. 2012). Příčinou bylo nedodržení managementu průběžné navážky štěrku do objektu lokálního rozšíření koryta, přestože bylo součástí návrhových opatření schválených v rámci managementu daného objektu.

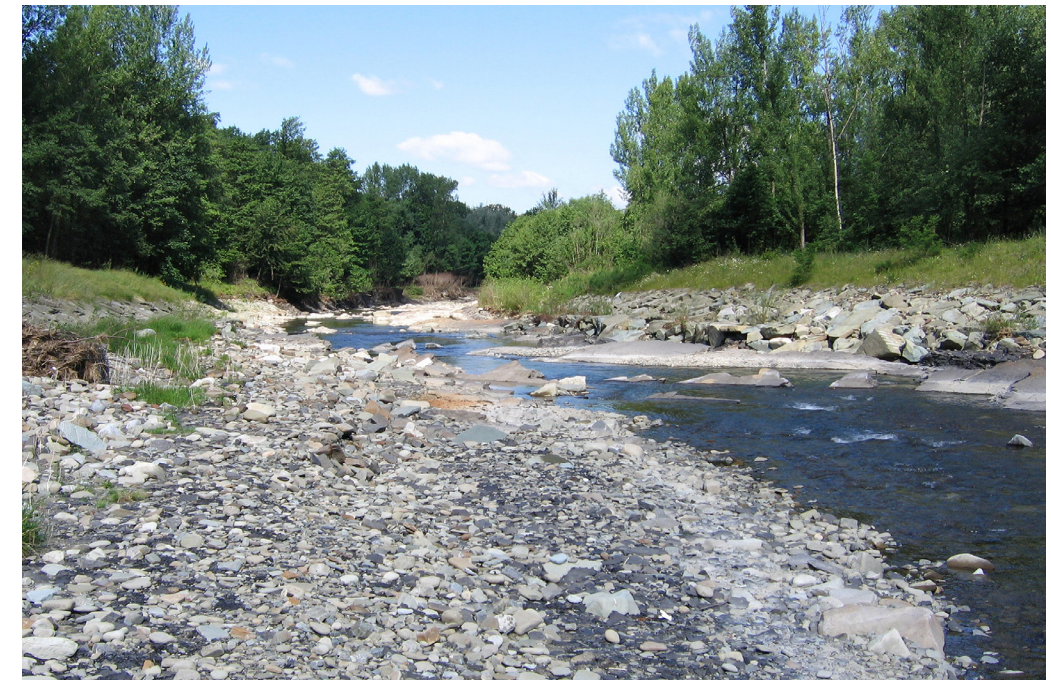
Hlubkovou erozí postižené lokální rozšíření koryta na řece Morávce po povodni v roce 2010. Foto Václav Škarpich

Také je nutné zajistit stabilitu nivelety koryta lokálním zdrsněním nebo uplatněním technických stabilizač- ních prvků (např. nízké příčné prahy) v úseku ř. km 9,5 až 10,5, který byl nejvíce postižen zahloubením v roce 2010.

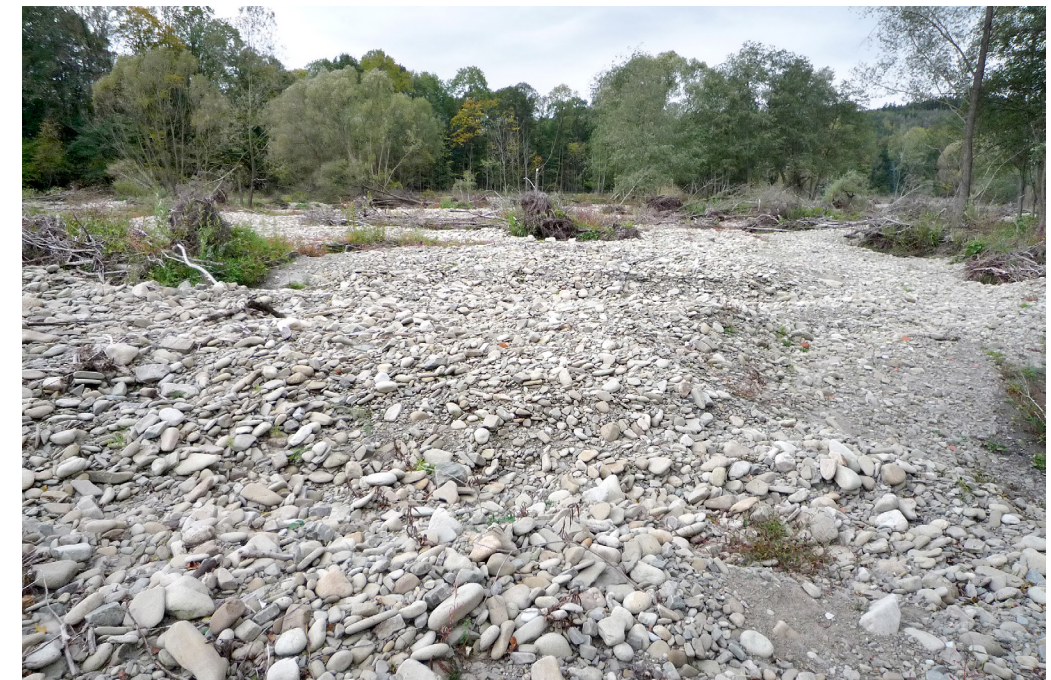
Přeplavené štěrkové náplavy po povodni v roce 2010 v úseku PP Skalická Morávka. Foto Václav Škarpich

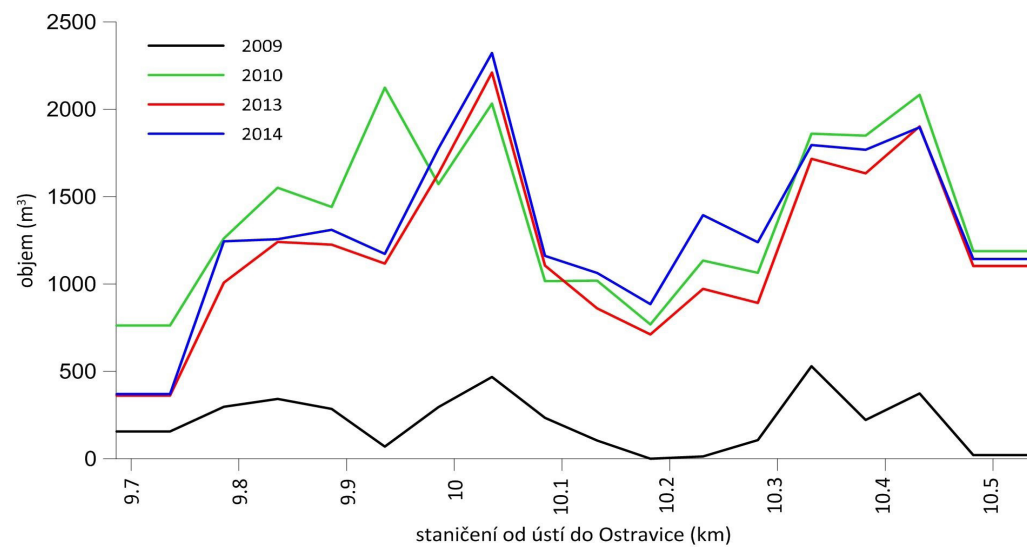
Objemy koryta dílčích úseků v letech 2009, 2010, 2013 a 2014. Vypracoval Stanislav Ruman

Dále bylo bilančně posuzováno množství trans- portovaného materiálu při určitých průtocích. Problémem je, že pro vodní toky flyšových Karpat chybí relevantní informace o transpor- tu dnových splavenin. Byly proto analyzovány příčné a podélné profily zaměřované každoroč- ně mezi lety 2005 až 2015 v rámci monitoringu zhodnocení funkčnosti lokálního rozšíření koryta v úseku ř. km 9,58 až 10,54 (zaměření prováděl správce toku). Zjištěna byla výrazná hloubková eroze a odnos materiálu mezi roky 2009 a 2010. Objem erodovaného materiálu v dotčeném cca 1 km dlouhém úseku byl stanoven na 22 tis. m<sup>3</sup>. V období let 2010 až 2013 byla zjištěna pozvol- ná agradace z důvodu absence větších povodní. V květnu 2014 byla zaznamenána další význam- nější událost s dobou opakování  $N > 1$ . Tato se rovněž projevila zahloubením některých úseků a objem erodovaného materiálu v letech 2013 až 2014 byl stanoven na 2,4 tis. m<sup>3</sup>.

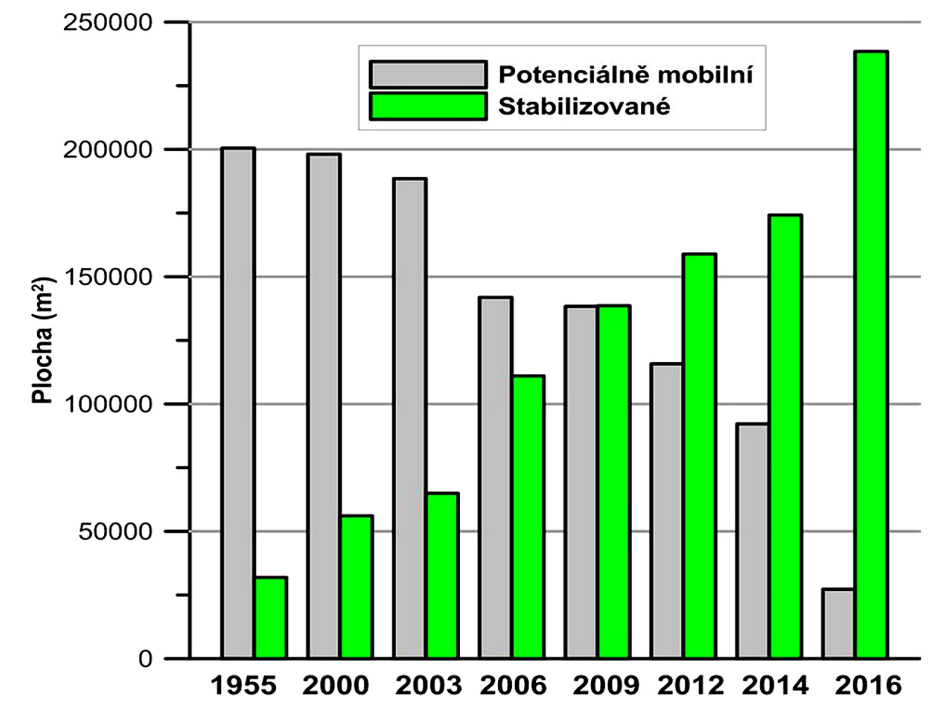
Plošné zastoupení šterkových lavic v jednotlivých letech v úseku NPP Skalická Morávka. Vypracoval Tomáš Galia

Z výsledků je zřejmé, že potenciální mobilita šterko- vých lavic postupně klesá v důsledku sukcese. Ploš- né zastoupení potenciálně mobilních šterkových lavic se snížilo mezi roky 1955 až 2000 pouze o 1 %. Nutné je však zmínit, že distribuce a plošné zastoupení po- tenciálně mobilních šterkových lavic byly v roce 2000 ovlivněny předchozí povodní z května 1997 s dobou opakování  $N \approx 20$ . V období od roku 2000 do roku 2016 se snížila plocha potenciálně mobilních šter- kovových lavic o 85 % (cca 20 ha). Tento trend úbytku
