Monitoring svahových pohybů v NP České Švýcarsko

Jakub Šafránek

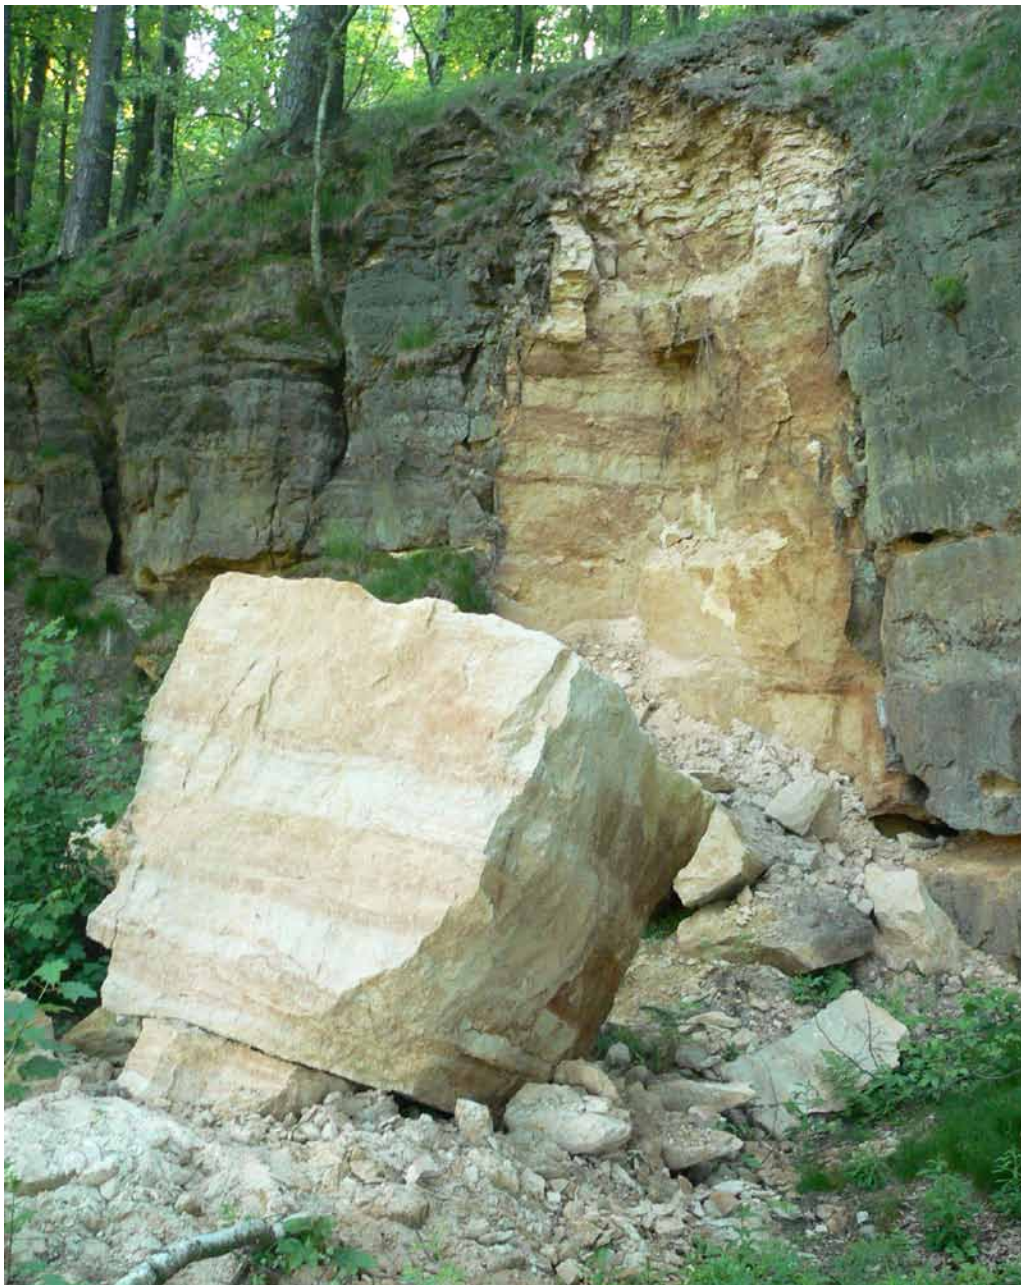
Obr. 2 Ukázkový příklad odvalového skalního řícení. Foto: Jakub Šafránek

Svahové pohyby a především skalní řícení jsou přirozenou součástí krajiny Labských pískovců a výrazně se podílejí na jejím formování. Jak k nim ale dochází? České Švýcarsko je tvořeno až několik stovek metrů mocným tělesem, které je rozděleno do dílčích geologických vrstev; tyto vrstvy se od sebe mohou lišit odolností vůči zvětrávání. Například v Jetřichovicích nebo na Gabrielině stezce můžeme najít pískovce drobně se již při dotyku rukou a erozi příliš neodolávají, naproti tomu pískovcové vrstvy ve Hřensku mohou být velmi tvrdé a lépe odolávají erozi. Dalším faktorem je hustá síť svislých puklin, která pískovcový masiv dále rozděluje a umožňuje vytvoření kvádrových pískovců. Skalní masiv je takto rozdělen do jednotlivých bloků a balvanů, které drží pohromadě zejména vzájemným třením. V tuto chvíli vstupuje do hry klima. Voda, které může být v pískovcových masivech značné množství, při mrznutí zvětší svůj objem a pokud je spolu s pískem a zeminou obsažena v prostorech mezi bloky kamenů, může způsobit při opakovaném mrznutí odtlačování jednotlivých balvanů, které ve chvíli, kdy dosáhnou určité meze, ztratí stabilitu a zřítí se. To je jeden z hlavních vlivů, ale ne jediný. Skalní řícení mohou vznikat například také po lesních požárech nebo při silných dlouhodobých deštích. (Obr. 2)

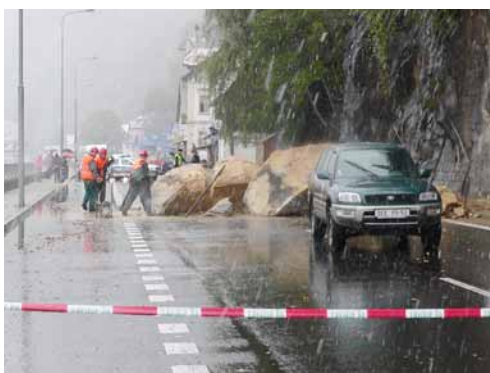
Obr. 3 Odklizení skalního bloku zříceného v roce 2009. Foto: Zuzana Vařilová

ve Hřensku zřítla do koryta říčky Kamenice, vlivem prudkých změn teplot a tání sněhu, celá skalní věž. V roce 2009 se, opět ve Hřensku, zřítlo přibližně 20 krychlových metrů pískovce na silnici I/62 (**Obr. 3**). Objemová hmotnost pískovce v Českosaském Švýcarsku nepřekračuje $2\,000\text{ kg}\cdot\text{m}^{-3}$, takže se zde bavíme až o váze 40 tun. Z dalších historických skalních řícení ve Hřensku a okolí stojí za zmínku například to z roku 1978, kdy se do Labského kaňonu zřítlo více jak 2 000 kubických metrů pískovce a zahradilo silnici I/62, nebo řícení z roku 1936, kdy se na továrnu ve Hřensku zřítlo asi 400 metrů krychlových pískovce.

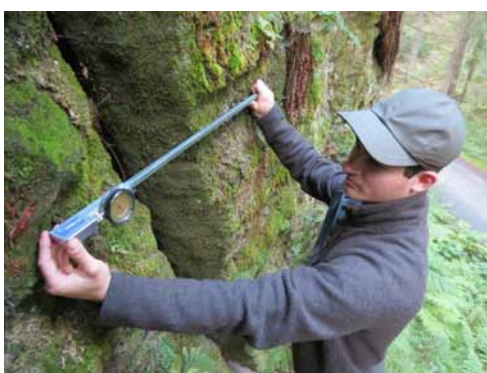
Obr. 4 Skalník provádějící měření v terénu. Foto: Jakub Šafránek

Měří se vychylování nestabilního kamene od masivní skály a je sledován trend vychylování v průběhu jednoho a více let (Obr. 4). V letních měsících se nestabilní objekt zpravidla k masivu přiklání a v zimních měsících, vlivem zvětšování objemu mrznoucí vody, se od masivu odklání. Zimní i letní vychylka se pohybuje v řádu jednotek milimetrů, v ojedinělých případech i první desítky milimetrů. Rozdíl mezi stabilním a nestabilním blokem je zejména v tom, že stabilní blok se po zimním vychýlení vrátí zpět do původní polohy, kdežto nestabilní blok se do původní polohy nevrací nebo se k masivu přichýlí jen nepatrně. Účelem tohoto sledování je vyhodnocení míry nestability jednotlivých nestabilních objektů, včasné odhalení a eliminace rizika. Velice zajímavý výsledek je ze sledování nestabilní skalní šupiny nad silnicí z Hřenska do Janova u vstupu na Hřenskou vyhlídku. Blok byl zjevně nestabilní, ale vzhledem k tomu, že jeho pádová trajektorie neohrožovala silnici, byl ponechán samovolnému vývoji. Nakonec se blok zřítíl a skalní četa jej sledovala až do posledního okamžiku (Obr. 5). Jiná situace byla u nestabilního objektu na lokalitě zvané „Pohovka“ poblíž Rudolfova kamene. Skalní blok byl jednoznačně nestabilní a byl v takové pozici, že přímo ohrožoval červeně

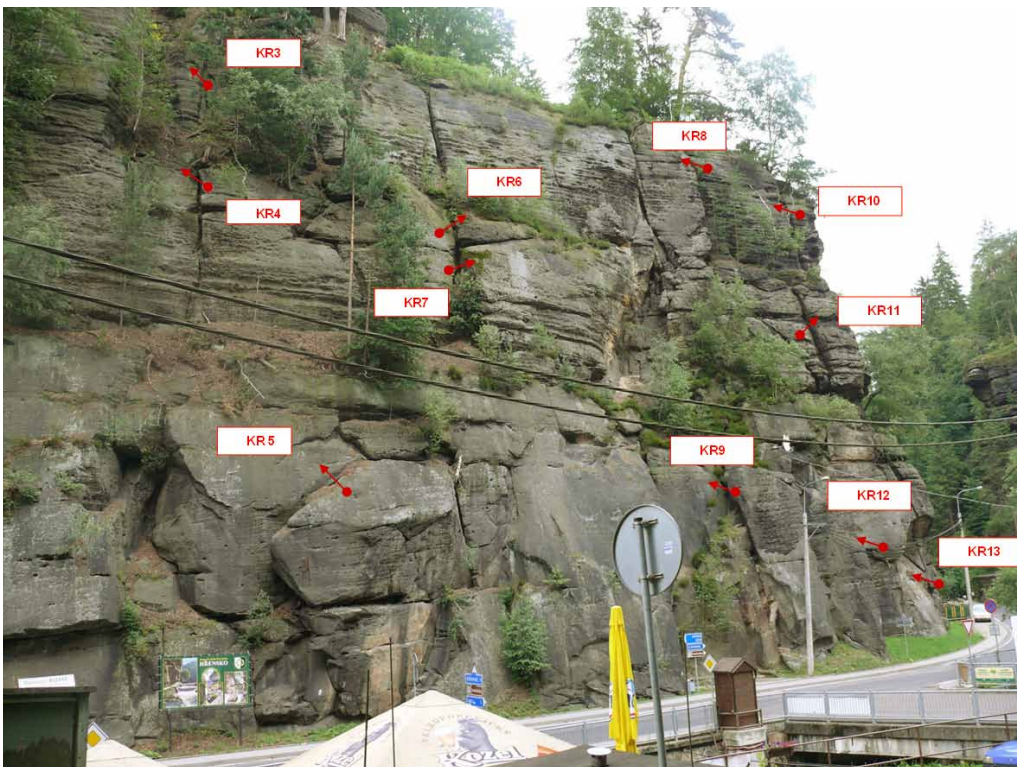
Obr. 6 Schéma automatického monitoringu ve Hřensku, lokalita Křížovatka.

systému provozovaného ve webovém prostředí. Posledním typem monitoringu je bezpečnostní monitoring provozovaný v rámci sanací. Tento druh sledování je odlišný v tom, že není provozován trvale, ale pouze krátkodobě. V poslední době byl tento typ monitoringu využit při řešení havarijní situace ve Hřensku na lomové stěně nad silnicí I/62. (Obr. 6)

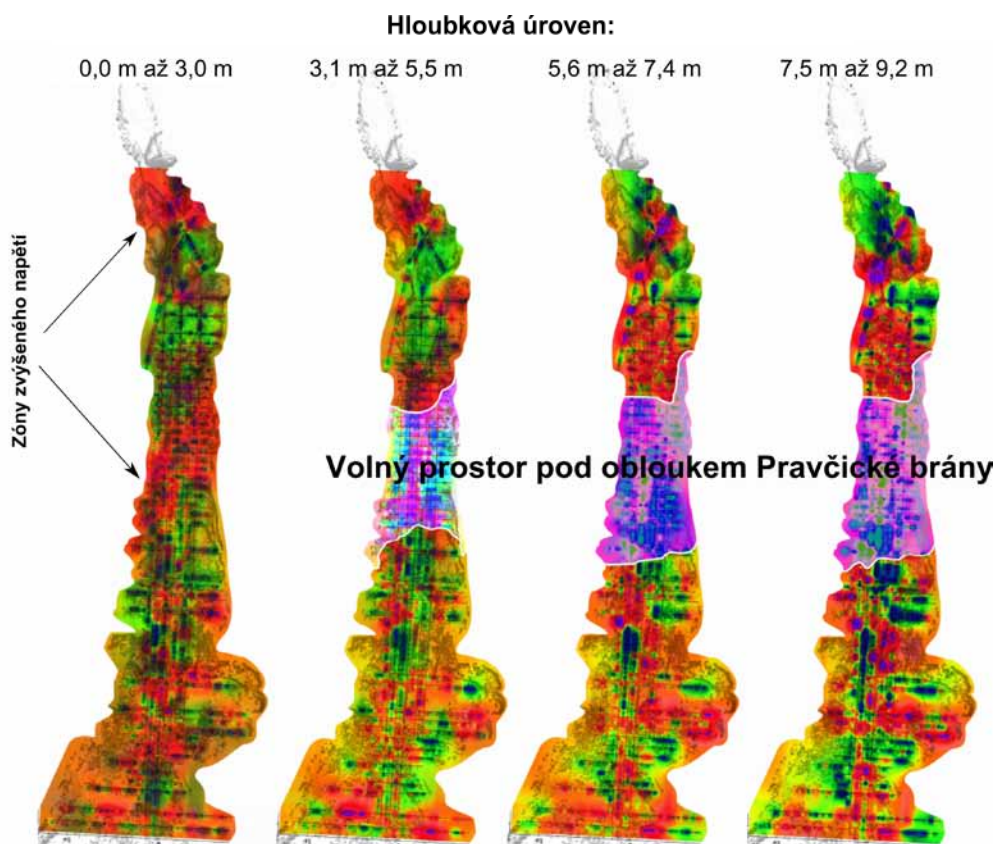
Obr. 8 Interpretace georadarových dat v různých hloubkách pod povrchem Pravčické brány.
