# Péče o skály v Národním parku České Švýcarsko

Zuzana Vařilová, Jakub Šafránek

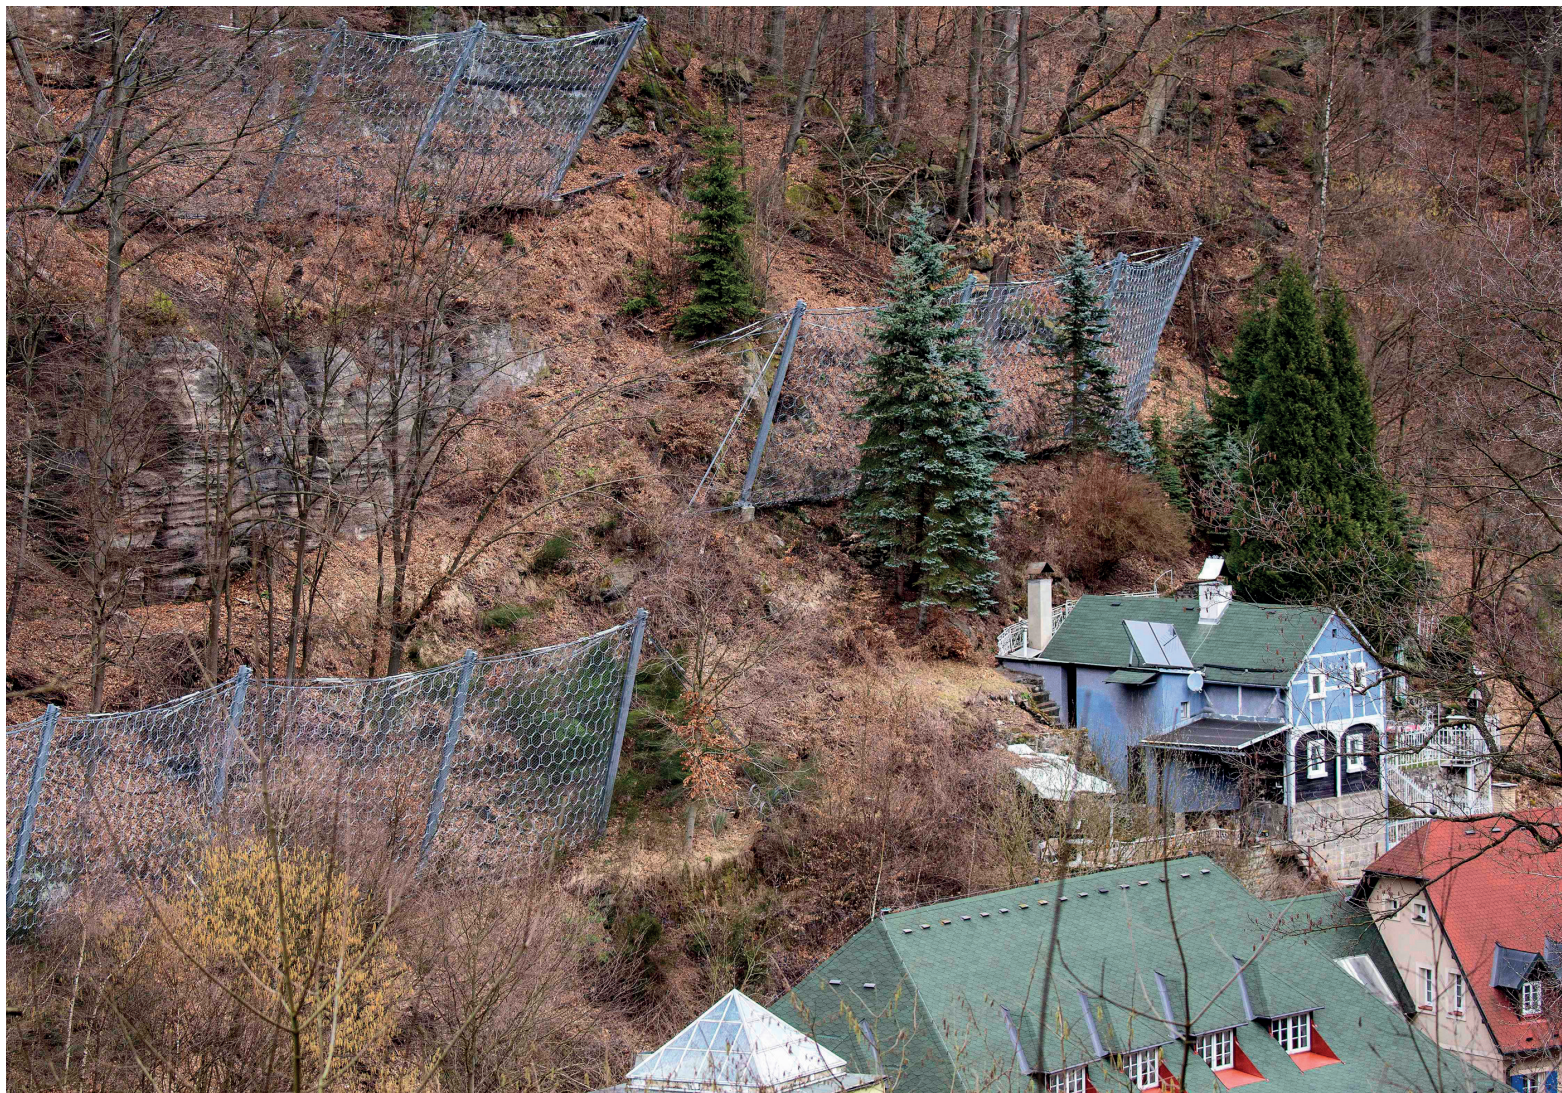
V letech 2014–2015 byly vybudovány nad zástavbou obce Hřensko a nad mezinárodní silnicí I/62 vysokozátěžové bariéry (v celkové délce 2 350 m). Jde o speciální liniové ploty, které jsou schopny zachytit letící bloky o objemu až 5 m<sup>3</sup>. Rozsahem jde o dosud největší ochranný systém tohoto typu v celé ČR. Foto Václav Sojka

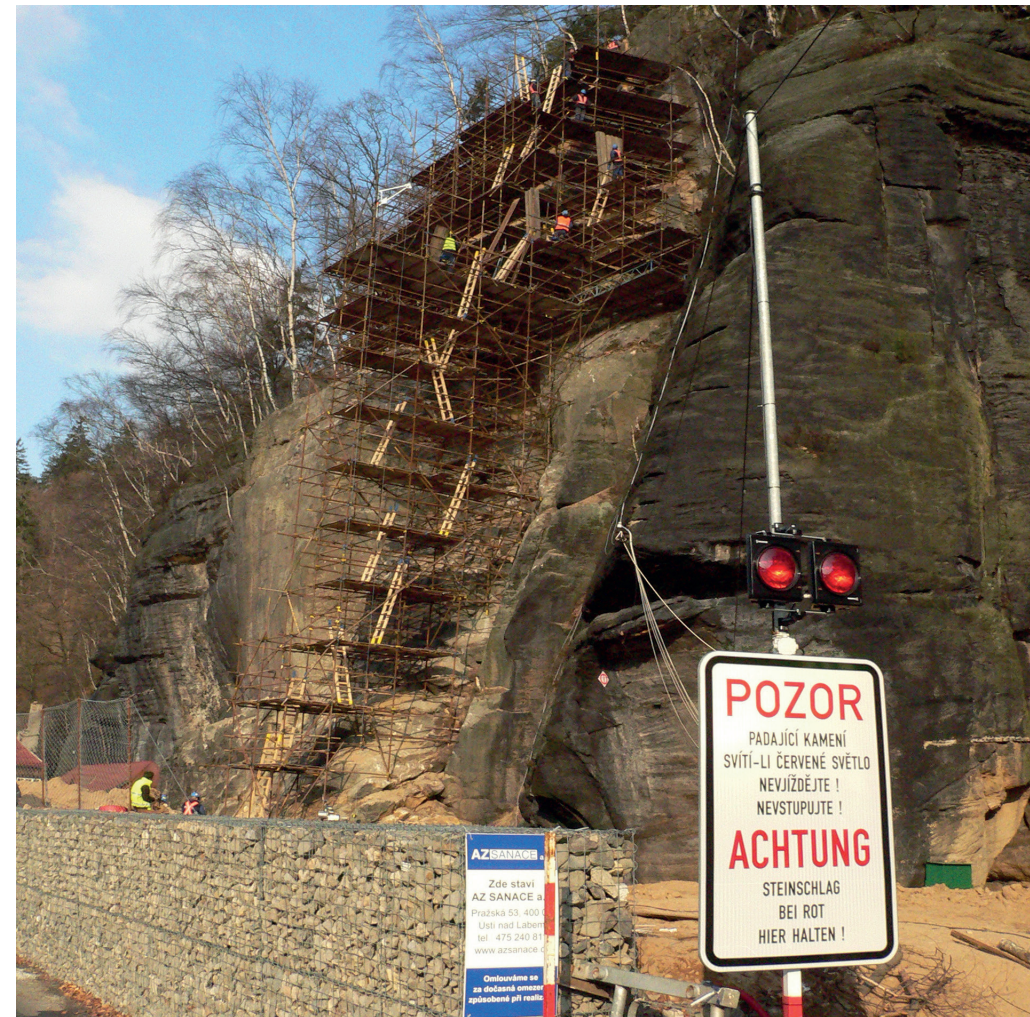
Sanace havarijního stavu bývalé lomové stěny nad silnicí I/62. Foto archiv Správy NPČŠ, Jakub Šafránek

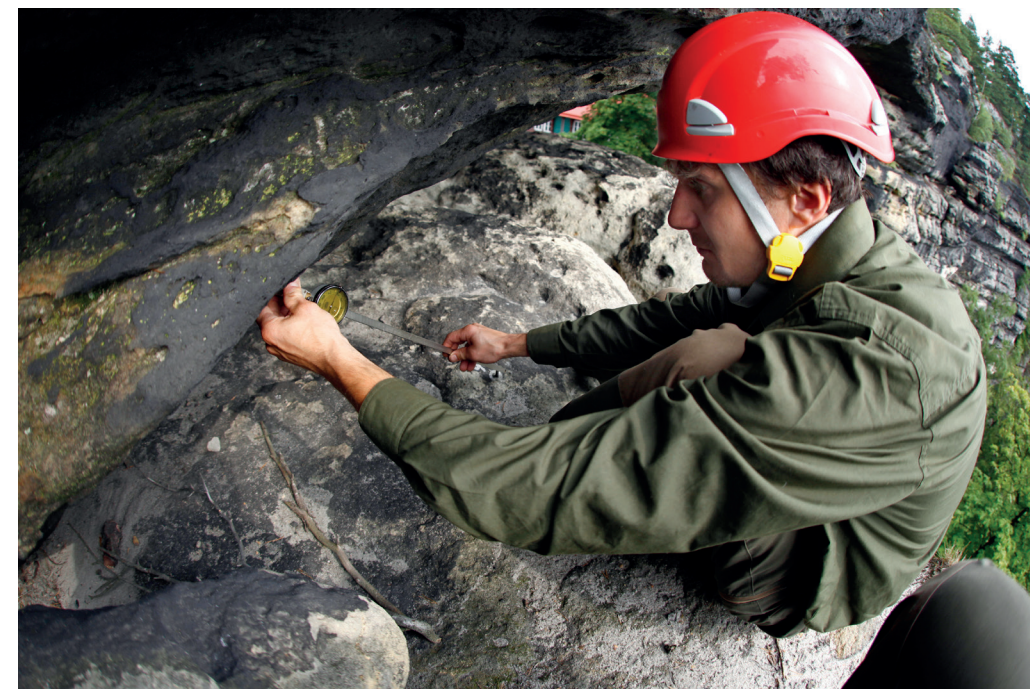
Pravidelný 14denní ruční monitoring pohybů na Pravčické bráně. Foto Václav Sojka

č. 746/2002 ze dne 31. července 2002. Skalní četu tvoří kromě vedoucího geologa čtyři terénní pracovníci – zkušení horolezci, kterým dnes už nikdo neřekne jinak než „skalníci“. Hlavní náplní práce tohoto oddělení je **monitorování stability skalních objektů** na území NP a vyhodnocování výsledků měření. Jejich prvořadým cílem tedy byla (a stále je) snaha minimalizovat nebezpečí vyplývajícího z nekontrolovaných svahových pohybů se speciálním zaměřením právě na obec Hřensko. Fungování Oddělení geologie bylo založeno na dlouholetých zkušenostech se zajištěním bezpečnosti v úseku mezinárodní silničního koridoru (Děčín – hraniční přechod Hřensko) v kaňonu řeky Labe (Zvelebil 1995, Zvelebil & Stemberk 2000). Skalní četa převzala část původních měřicích bodů v Hřensku a na Pravčické bráně a postupně významně rozšířila monitorovací síť na celé území NP (nad zástavbou, podél silnic a vybraných turistických stezek). Má tak ve správě jednu z nejdéle fungujících a nejrozsáhlejších databází kontrolního sledování potenciálně nebezpečných skalních objektů v regionu. Pro měření některých vybraných stanovišť je využíván i automatický monitoring. Oddělení geologie provozuje samočinný dilatometrický monitoring na Pravčické bráně, na Přílepku nad Gabrielinou stezkou, v obci Hřensko a nad janovskou silnicí. V nedávné době začal také automatický monitoring pomocí náklonoměrů na Pravčickém kuželu a na skalní věži nad silnicí I/62 v Hřensku. Systém automatického sledování skalních útvarů bude nadále rozvíjen.
