# Pravčická brána – nejsledovanější skalní brána

Jakub Šafránek

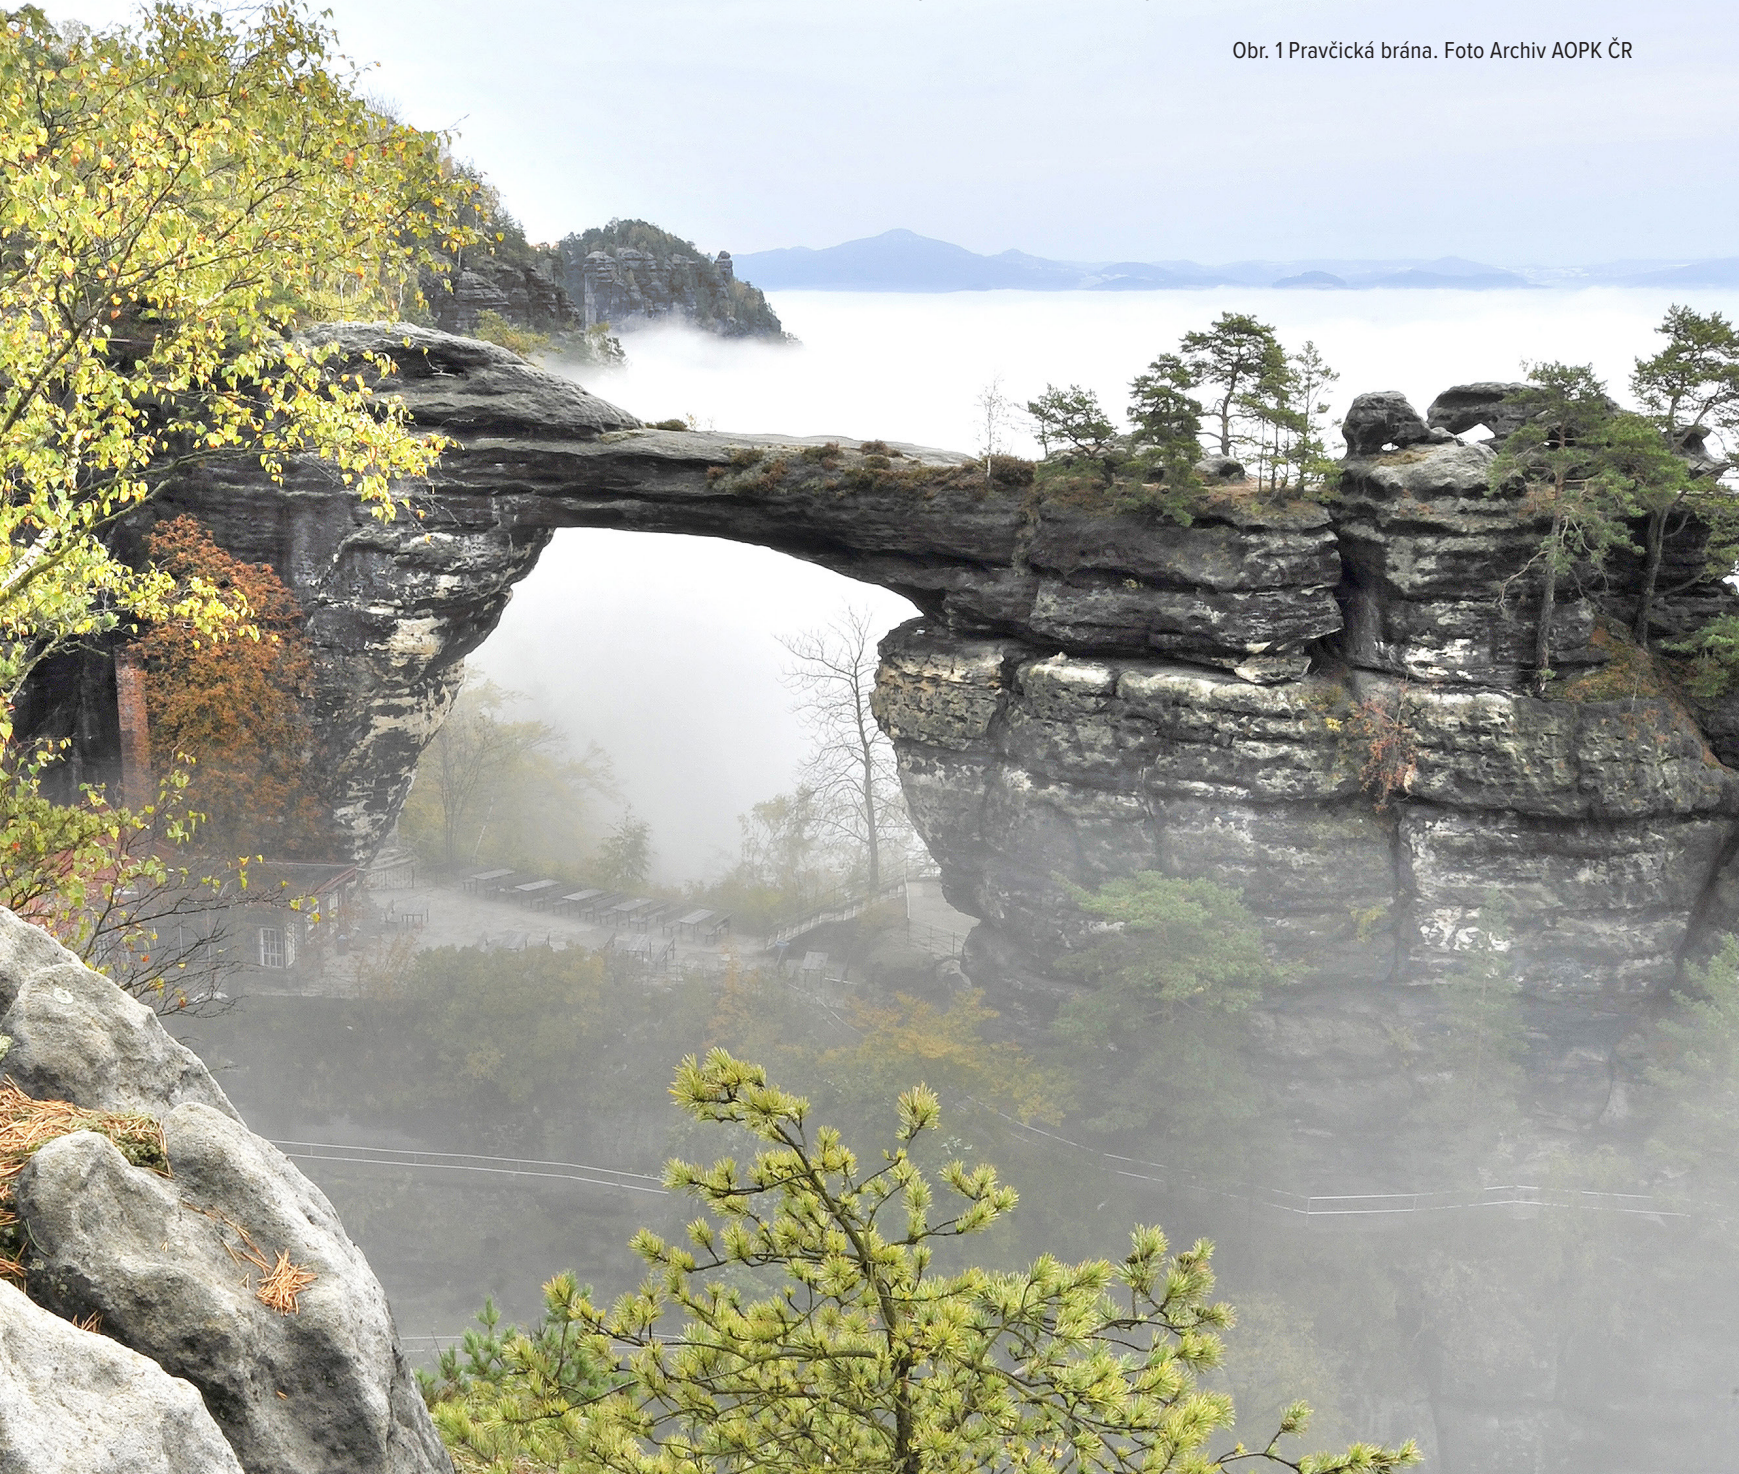
Obr. 1 Pravčická brána. Foto Archiv AOPK ČR

Naše největší skalní brána má rozpětí téměř 27 metrů a výšku oblouku v nejvyšším místě skoro 16 metrů. Samotný trámec brány je v nejslabším místě široký 8 metrů a mocný 2,5 metru. Brána stojí na skalním ostrohu vysokém více než 70 metrů, tvořeném středně zrnitými křemennými pískovci jizerského souvrství středního až svrchního turonu, které přechází až do slepenců. Pískovce a slepence se střídající v nahoru hrubnoucích sériích. Pravčická brána stojí ve výšce 447 metrů nad mořem a tyčí se nad řekou Labe s převýšením více než 250 metrů. Brána se nachází v severočeské části křídové pánve, v oblasti kvádrových pískovců s horninami hojně tektonicky porušenými. Pukliny a praskliny přispívají k erozi, k odvalování skalních bloků, skalním řícím a dopomáhají tak ke vzniku reliéfu věžatého skalního města s výrazným zříceninovým reliéfem (Migoň 2017).

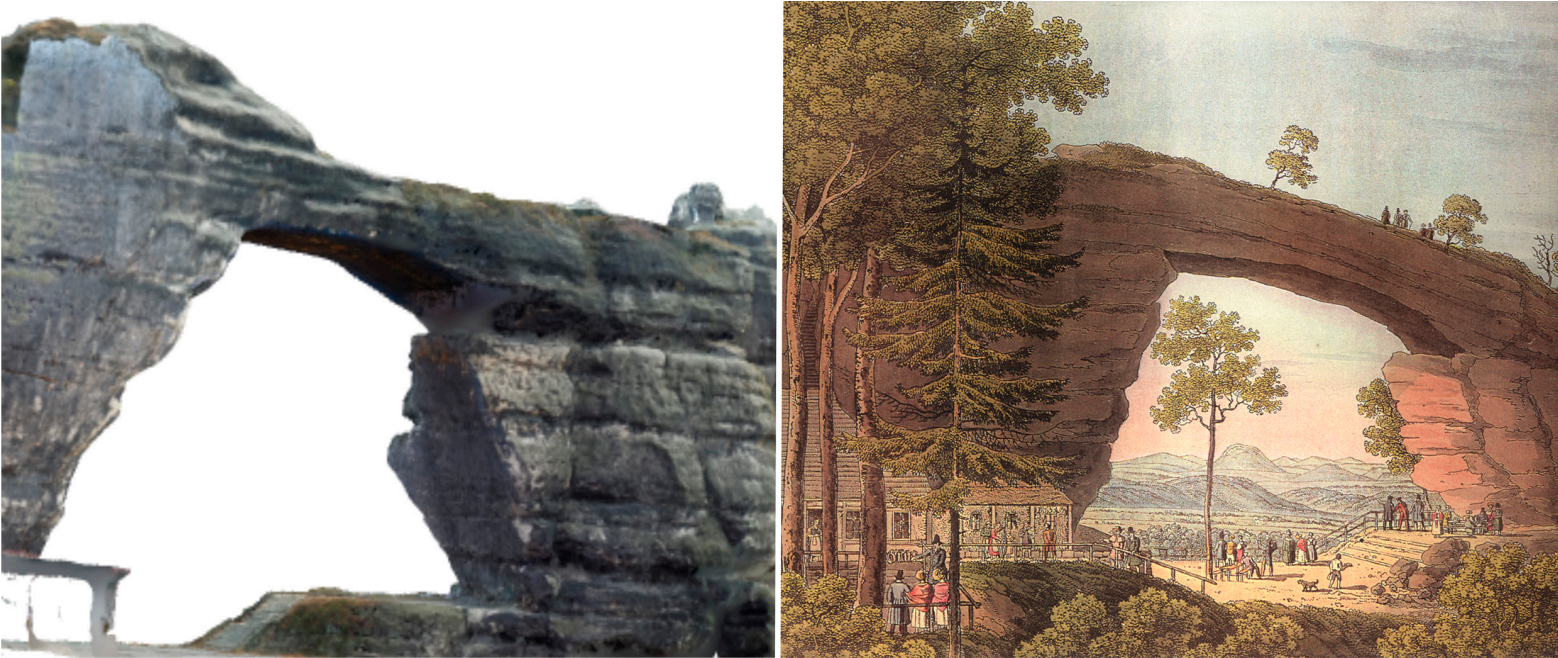
Obr. 2, 3 Porovnání digitálního modelu Pravčické brány s historickou vedutou od Gustava Tauberta. Zdroj Archiv Správy NP České Švýcarsko

Pravčická brána byla poměrně realistic-ky zobrazována už potulnými malíři, kteří krajinu Českosaského Švýcarska poznávali v průběhu celého 19. století. Za nejvěrnější lze považovat veduty Karla Liebschera (1851–1906) nebo Gustava Tauberta (1817–1913). Díky těmto obrázkům lze s relativně vysokou mírou jistoty tvrdit, že brána stojí „neměnná“ více než 150 let. Je to zřejmé z porovnání starých vedut s moderním digitálním modelem, vytvořeným v roce 2016 **(Obr. 2 a 3)**. Umělec zachytil základní blokovou stavbu Pravčické brány a také její hlavní pukliny nebo praskliny a na trámci byl schopen rozlišit vrstevná rozhraní. Rovněž celkový vzhled brány zachytil věrně a v porovnání s dnešním stavem se dá říci, že k žádným významným událostem od namalování vedut až do dneška nedošlo.

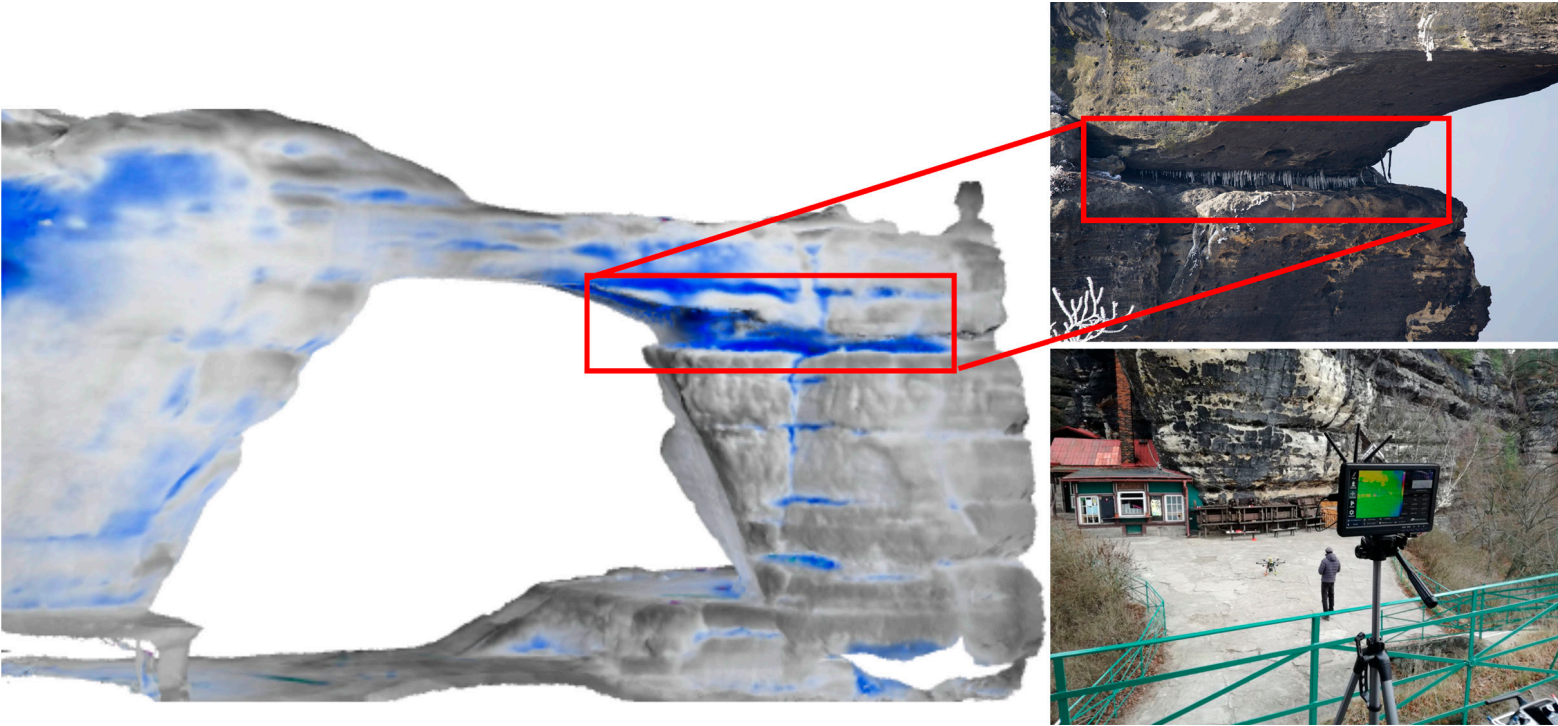
Obr. 6 Termometrie Pravčické brány pomocí dronu. Archiv Správy NP České Švýcarsko

pomocí pozemního laseru, pomocí dronu s přesným geodetickým polohováním byla fotogrammetricky nasnímána (Obr. 6) a také byl takto pořízen její termometrický snímek.

V nedávné době byla Pravčická brána prozkoumána i pomocí dálkových metod, byla snímána laserově, fotogrammetricky a termometricky. Je k dispozici podrobný digitální model povrchu brány nebo fotorealistický model. Velice zajímavé výsledky přinesla letecká termometrie pomocí dronu. V podzimních studených měsících roku 2016 byla brána snímána, před vlnou největších mrazů, pro zjištění vlhkosti v povrchových partiích brány. Teplota vzduchu byla -2,7 °C a na skalním masivu byla měřena teplota okolo 0,3 °C. Měření bylo

zaměřeno na teplotu v intervalu několika stupňů kolem nuly v kladném i záporném smyslu. Během letu bylo pořízeno přibližně 2000 snímků radiometrických fotografií ze vzdálenosti 15 až 40 metrů a ty byly položeny na připravený model brány. Na povrchu brány byly takto detekovány zóny s vyšší vlhkostí a v pozdějších týdnech byl předpoklad potvrzen vznikem ledových rampouchů a ledopádů. (Obr. 6)

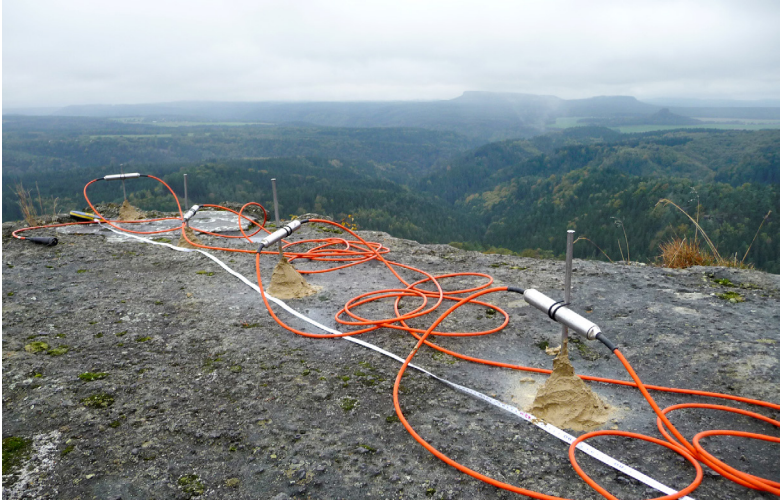
Obr. 7 Elektro rezistivní tomografie, měření odporů pomocí jílových hromádek. Foto Jakub Šafránek

Další z metod je odporová tomografie, která slouží k sestavení modelu geologického prostředí podle elektrického odporu horniny. Metoda je využívána zvláště ke sledová-

ní intenzity a rozsahu zvětrání a na základě opakovaných měření je pak možné sledovat postup zvětrávání a kolísání obsahu vody v hornině. Kolísání vlhkosti ve skalních blocích může způsobit ztrátu soudržnosti a jejich kolaps, proto je sledování hydrodynamického režimu Pravčické brány zvláště důležité. Holá skála brány se k tomuto účelu nemusí zdát ideální, protože špatně vede proud z elektrod do skalního podkladu, ale když je použito mokrých jílových lůžek, je měření překvapivě účinné. (Obr. 7)

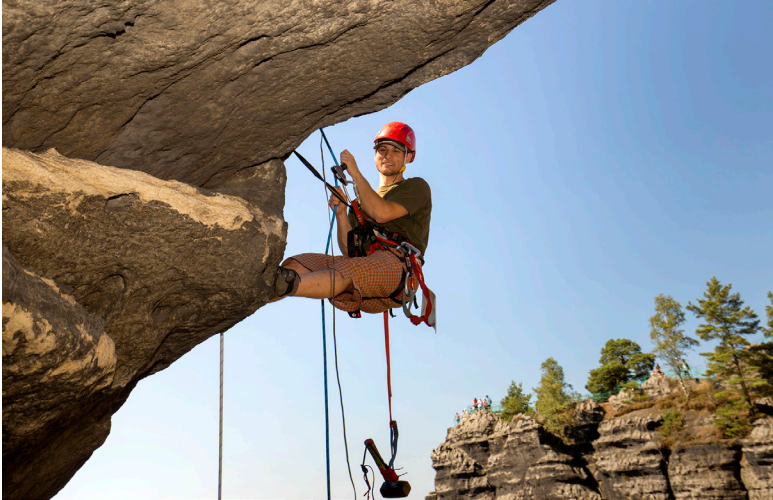
Obr. 8 K místům seismických vzruchů bylo potřeba slanit. Foto Václav Sojka

Pomocí metody měření šíření seizmických vln je možno zaznamenat napjatost a geomechanický stav horninového masivu a ověřit napjatost v dílčích blocích a chování v celém masivu. Základní profil geofonů pro registraci seizmických vzruchů sleduje trámec brány. Seismické vzruchy byly bráně udílény údery kladiva do gumové podložky, aby bylo zabráněno nadměrnému poško-

zování povrchu Pravčické brány (Obr. 8). Právě touto metodou bylo v poslední době mezi měřením provedeným v roce 2008 a 2016 zaznamenáno zvýšení seizmických rychlostí při povrchu trámce, což pravděpodobně znamená zvýšení napětí v hornině (Beneš 2016). Tento trend bude nutno dále sledovat. (Obr. 9)
