# Říční niva řeky Litavky: nechtěné toxické dědictví

Tereza Nováková, Tomáš Navrátil, Karel Žák, Jitka Elznicová

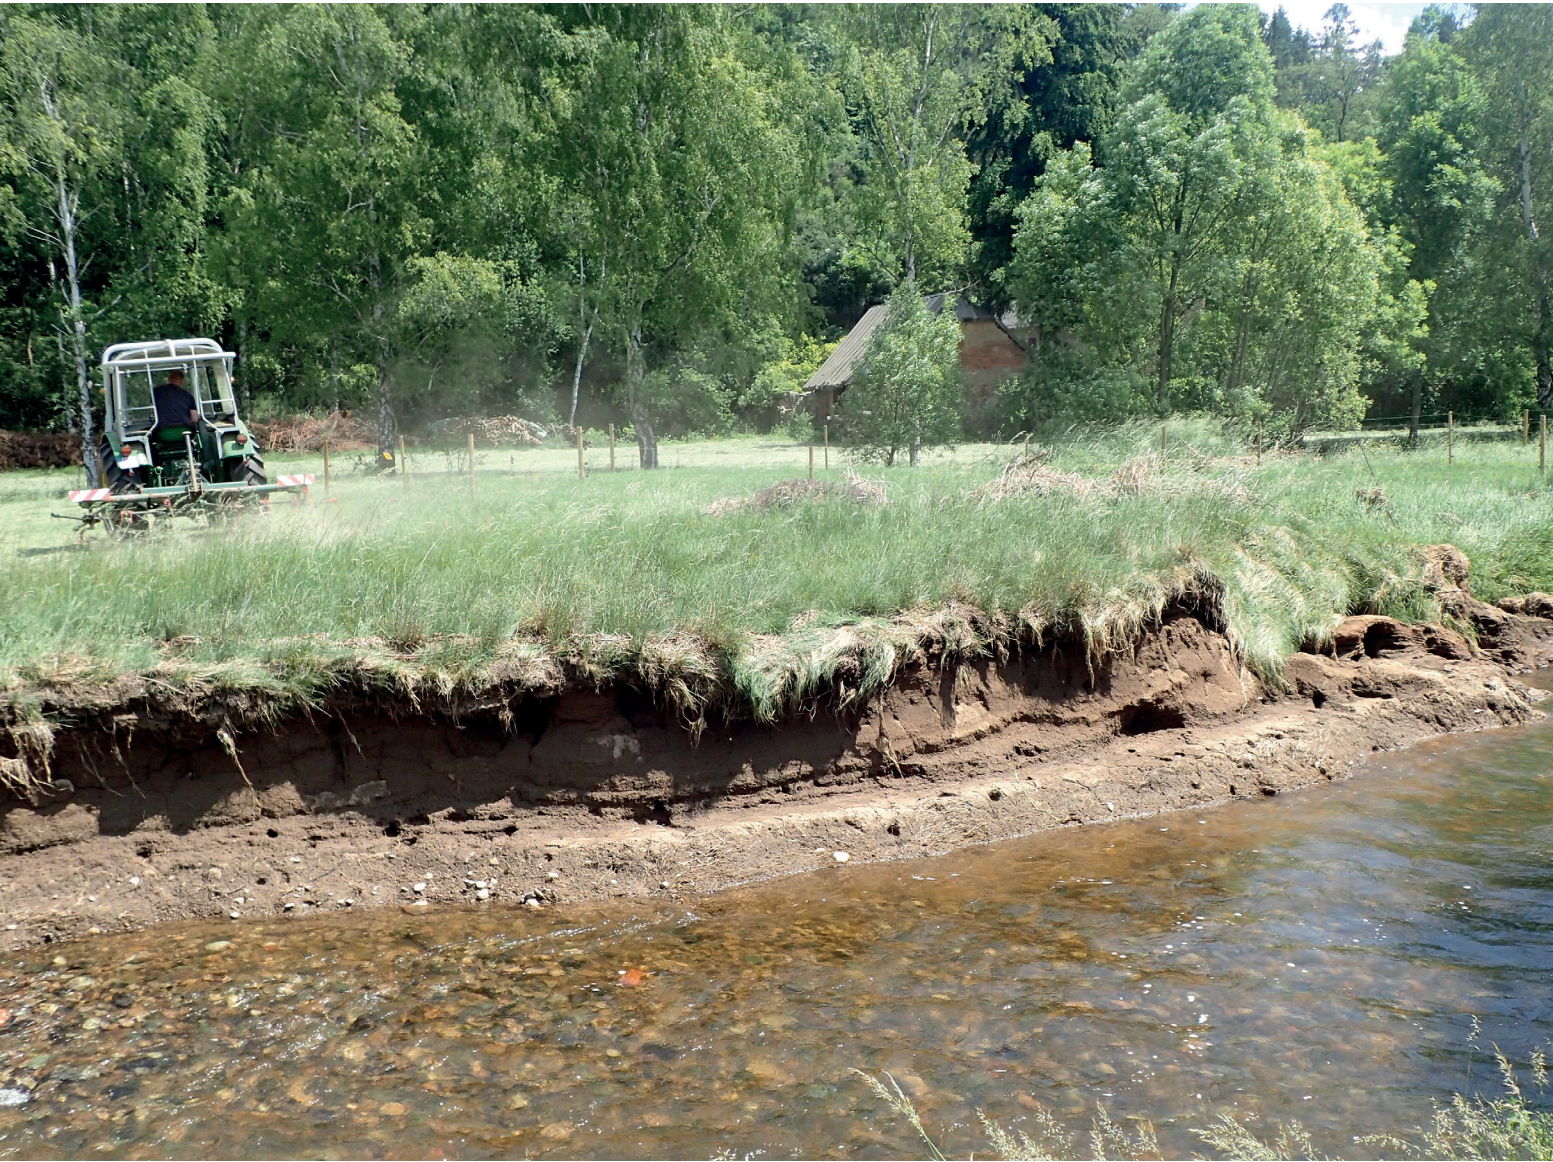
Obrázek 1 Čerstvá břehová nátrž v oblasti Trhových Dušníků v červnu 2018. Foto Tomáš Navrátil

zejména v okolí obce Obecnice, kudy protéká její levostranný přítok, Obecnický potok. Při této povodni byly Litavkou přemístěny a uloženy velké objemy povodňových sedimentů do nivy. Celá povodňová událost byla provázena masivní erozí v úseku mezi Trhovými Dušnicemi a Bratkovicemi, kde došlo při erozi nivních sedimentů ke vzniku nových nátrží (**obr. 1**).

Znečištění sedimentů zabraňovalo zemědělskému využití této lokality již v dobách minulých, avšak v nivním území řeky Litavky dochází nyní k jeho využití k výrobě pícnin (viz **obr. 1**). Důsledky takového počínání lze těžko odhadovat, ale je jisté, že rizikové prvky mají

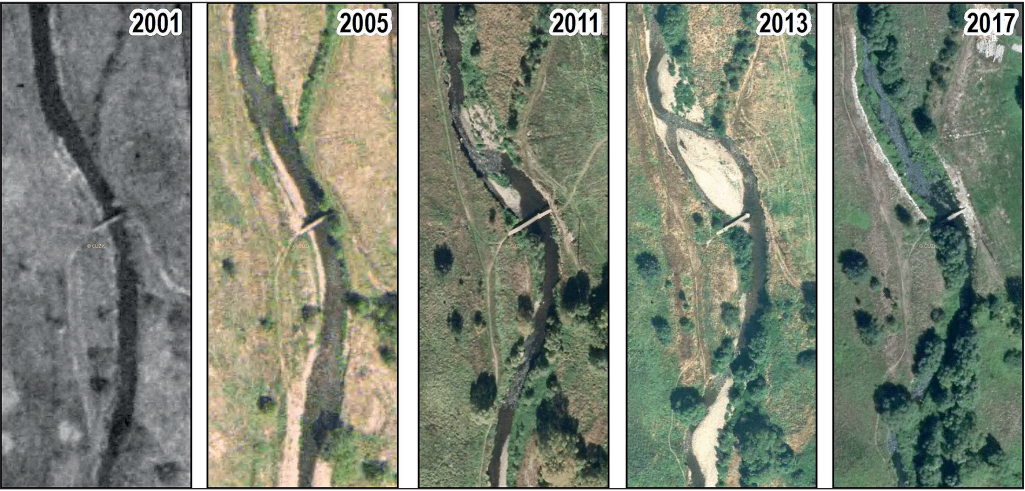
Obrázek 2 Detailní letecké pohledy na úsek koryta Litavky v okolí lávky pod obcí Trhové Dušníky a znázornění historických posunů koryta mezi lety 2001 a 2017. Autorka Jitka Elznicová

Změny morfologie koryta a jeho posun se nejlépe pozorují v blízkosti statických objektů. Proto byla jako opěrný bod v nivě u Trhových Dušníků vybrána lávka přes Litavku, nacházející se nedaleko pod obcí (obr. 2). Za pouhých 16 let v období let 2001 až 2017 došlo k výraznému bočnímu posunu koryta směrem od lávky, vzniku dočasných ostrůvků tvořených velkými balvany, posléze k jejich zániku, a k návratu Litavky do původního koryta.

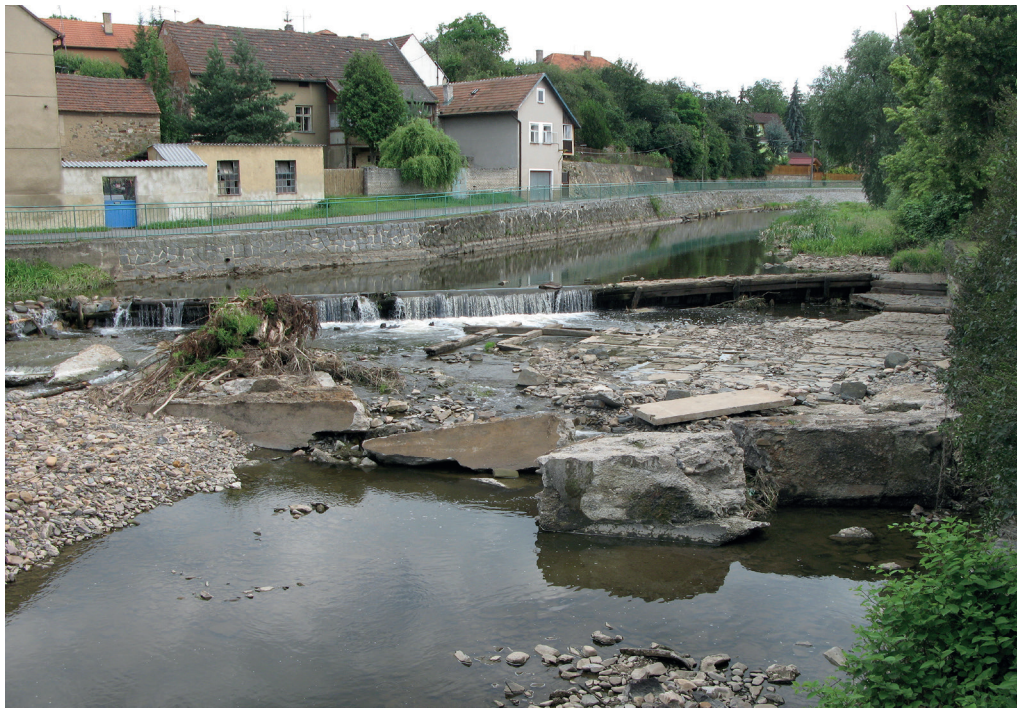
Obrázek 5 Zničený jez v Lochovicích po povodni v květnu 2018, která krátce přemístila i betonové bloky a panely, a odhalila konstrukci původního dřevěného jezu, jenž byl do té doby zanesený sedimentem. Foto Karel Žák

Ovšem je nutno podotknout, že řeka Litavka umí transportovat nejen jemnozrnnou suspenzi, ale také velký materiál hrubozrnný, tvořený velkými valouny a štěrkem. Dobře to dokládá například vznik nového sedimentárního tělesa po povodni v květnu 2018 pod mostem v Lochovicích, tvořeného hrubozrnným materiálem (**obr. 5**), nebo dalšího tělesa pod mostem v Libomyšli (**obr. 6**). Avšak kontaminanty jsou transportovány především v jemné frakci sedimentů v suspenzi, a proto pro získání představy o transportu rizikových prvků bylo využito jemnozrnných sedimentů uložených květnovou povodní v roce 2018. Na vybraných místech podél toku Litavky od Bratkovic až po Beroun byl bezprostředně po povodni odebrán jemnozrnný sediment prokazatelně přemístěný touto povodní a bylo stanoveno jeho chemické složení.

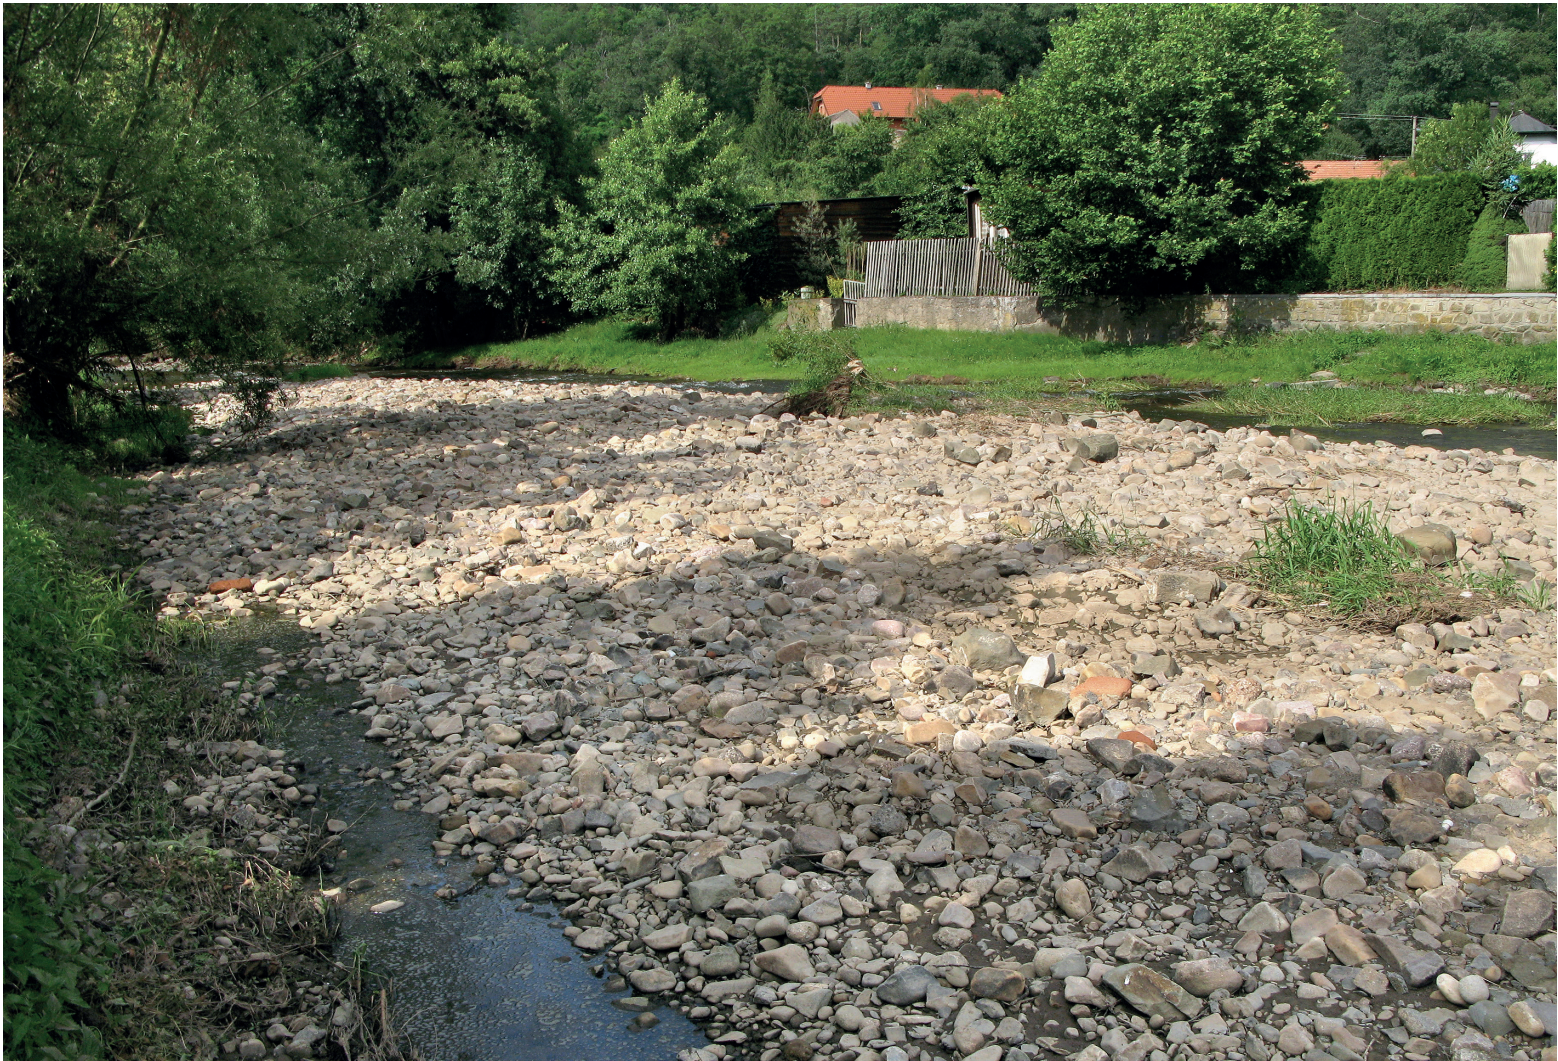
Obrázek 6 Libomyšl – akumulace hrubozrnného materiálu pod silničním mostem. Foto Karel Žák

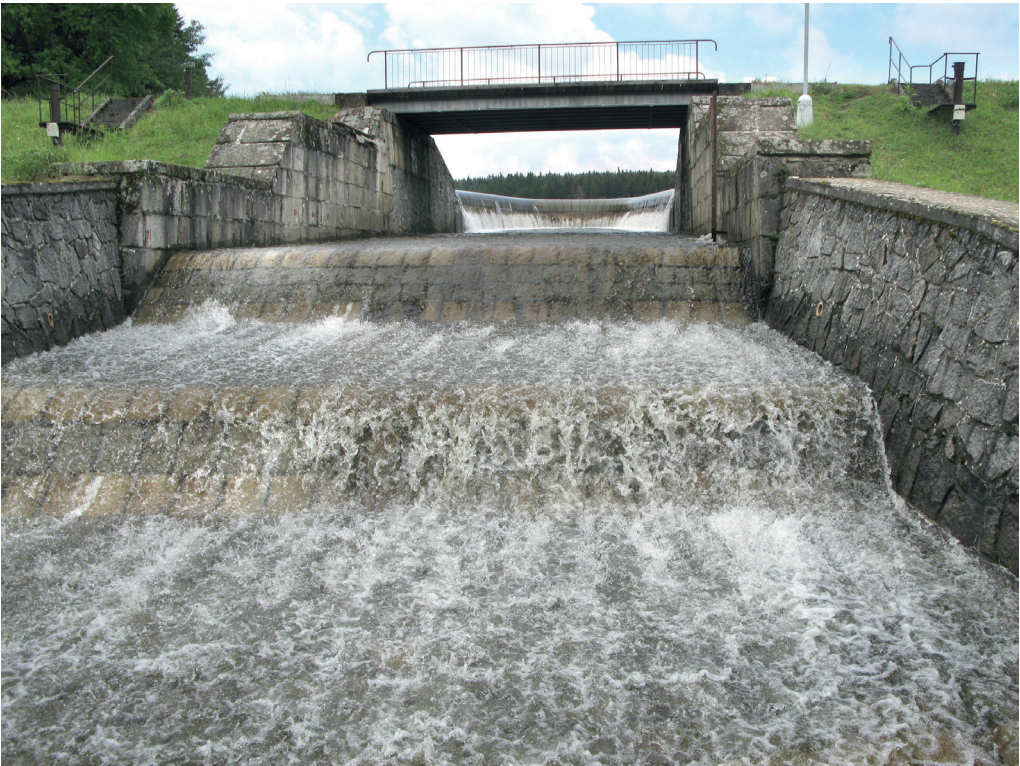
Obrázek 7 Přetok povodňovým přelivem typu „kachní zobák“ na vodním díle Láz dne 25. 5. 2018, ve 14:22, tedy už za vrcholem povodně. Foto Karel Žák

pro zmírnění jejich neblahých důsledků. Některá moderní technická řešení přepadů vodních nádrží mohou zabránit tvorbě povodňové vlny vznikající v případě ucpání odtoku a zvyšují tak bezpečnost hrází, které jsou součástí povodňové ochrany. Příkladem může být povodňový přeliv nádrže Láz typu „kachní zobák“ (**obr. 7**).
