# Vyhodnocení zanášení Dobroměřického rybníka sedimenty

Josef Krása, Tomáš Dostál, Miroslav Bauer

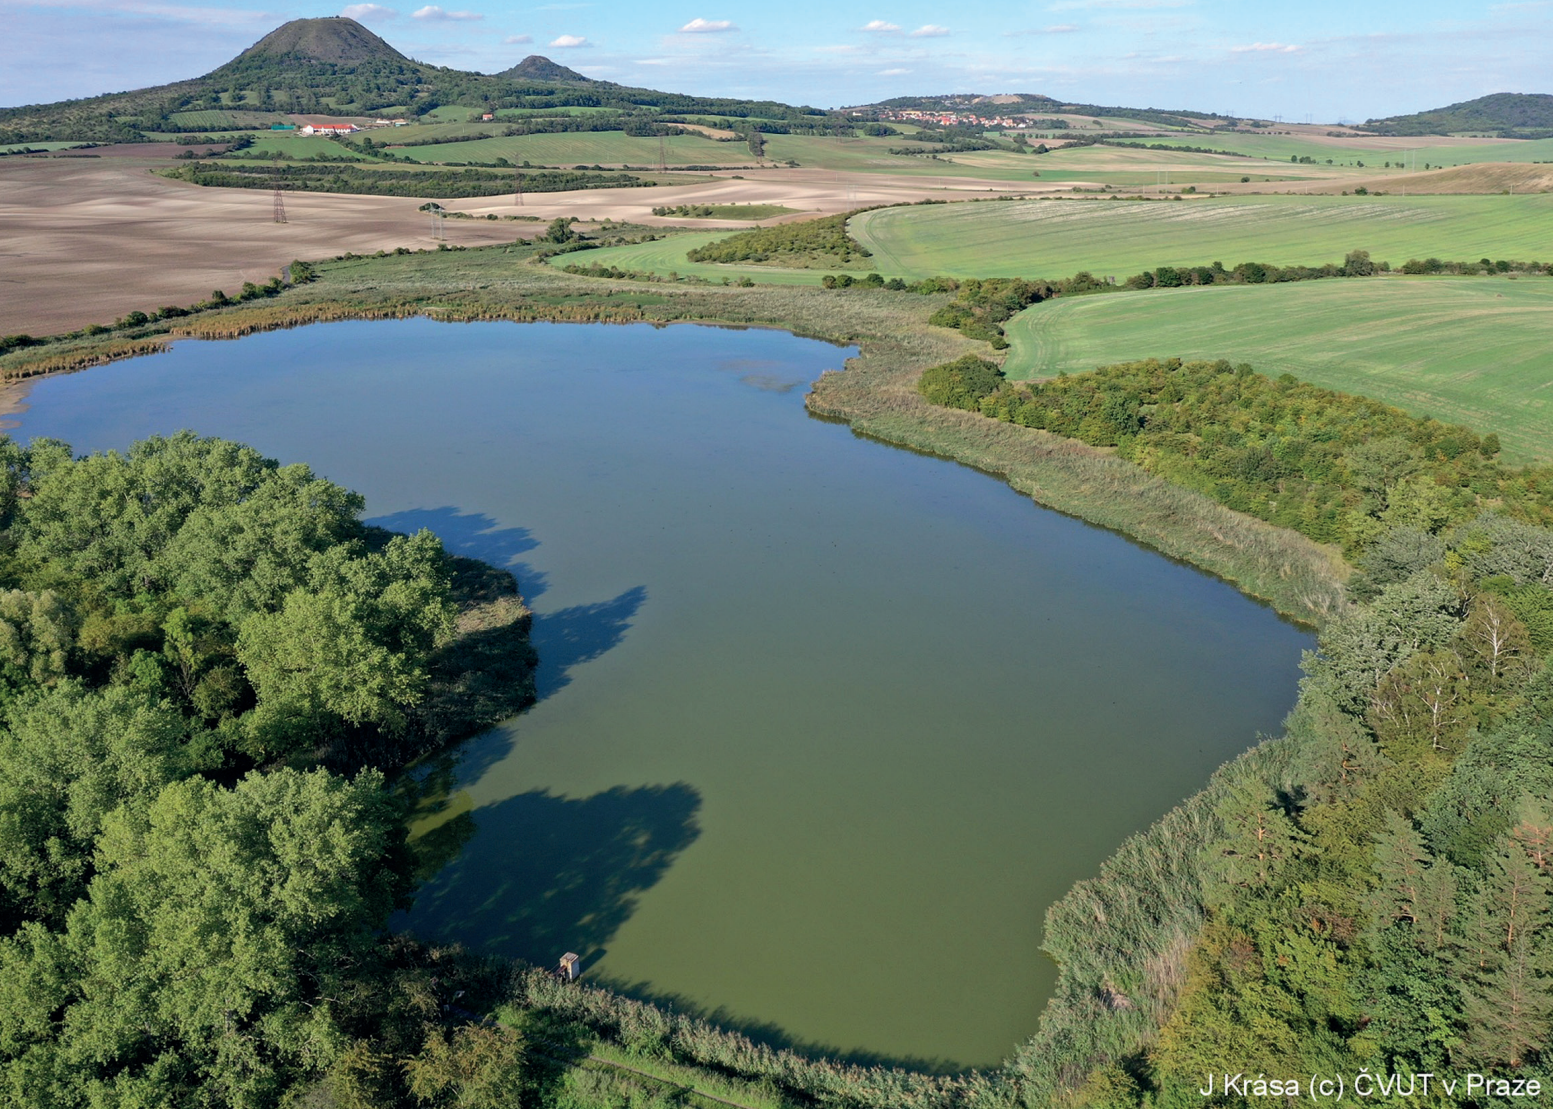
Obr. 1 Dobroměřický rybník a jeho povodí s dominantním vrcholem Oblík (509 m n. m.) na obzoru. Foto J. Krása

Dobroměřický rybník (obr. 1) představuje ojedinelou vodní plochu s rozsáhlými litorálními porosty v rámci suché stepní části Lounského středohoří. Z hlediska akvatických a semiakvatických obratlovců představuje jedno z nejcennějších území celé CHKO České středohoří. Navíc se jedná o velmi významnou hnízdní lokalitu vodního ptactva s řadou vzácných druhů vázaných na pobřežní porosty s mělkou submerzní vegetací s dostatečnou potravinou a hnízdní nabídkou. Stejně důležitou lokalitu představuje jako migrační zastávka při jarní a podzimní migraci ptáků (dlouhodobá odchytová lokalita), a to opět především díky své poloze a absenci podobné lokality v širším okolí.

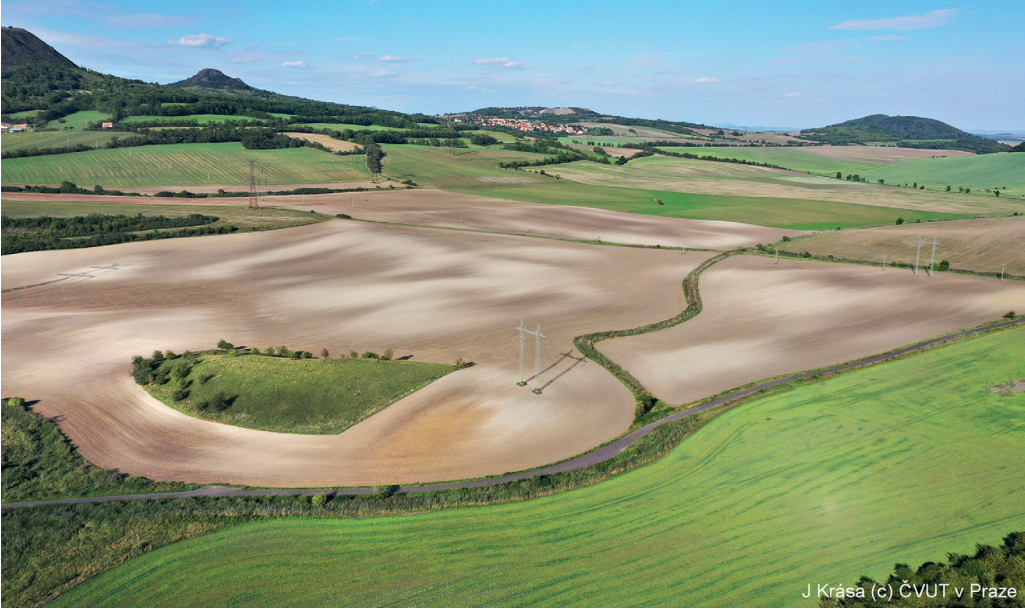
Obr. 3 Severovýchodní část povodí, smyté půdy a charakter koryta přítoku. Foto J. Krása

Ačkoliv se nejedná o výrazně sklonitá území, projevy nadměrných erozních procesů, a tedy smytých a poškozených půd, jsou velmi dobře viditelné z leteckých snímků (obr. 3). Půdy v povodí Dobroměřického rybníka lze v převážné většině charakterizovat jako nestrukturní, jemnozrné, málo soudržné. Takové půdy jsou sice špatně zpracovatelné, ale velmi úrodné pro zemědělskou produkci. Z hlediska erozního se však jedná o velmi nebezpečný materiál, protože půdy většinou mají velmi nízkou propustnost, ale současně jsou snadno rozplavitelné.

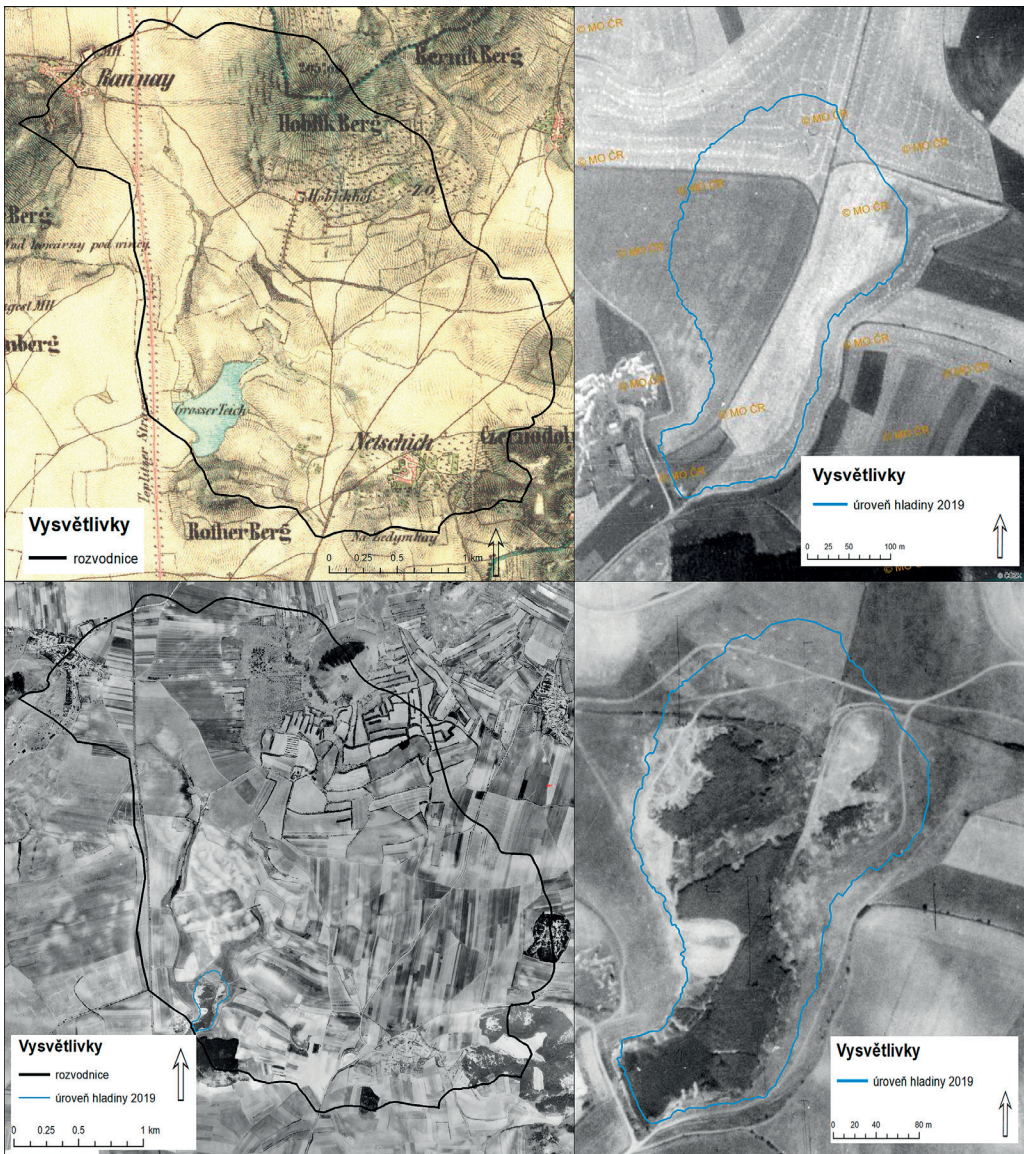
Obr. 4 Historické snímky – rok 1840 (vlevo nahoře); 1938 (vpravo nahoře), 1952 (vpravo i vlevo dole). Foto Podkladová data © CENIA a národní archiv LMS ČÚZK, sestavil J. Krása

Překvapivě dynamická je situace kolem vývoje vlastního Dobroměřického rybníka. Jak dokumentují níže uvedené historické mapy a letecké snímky (obr. 4), rybník zde byl přibližně ve svých současných dimenzích přinejmenším v období před rokem 1850. Na snímcích z roku 1937 je ale patrné, že prostor zátopy byl vysušen a území bylo využíváno jako zemědělská půda. Brzy poté (dokumentováno snímkem z roku 1952) je ale území opětovně zamokřeno a hospo-

dářské využití je omezeno až vyloučeno – plocha je zamokřena a leží ladem. Následně, již před rokem 1989, je na mapových podkladech rybník opět uváděn jako volná vodní hladina, která se ale v posledních dvaceti letech postupně zmenšuje díky narůstajícímu litorálnímu pásmu a vlivem zaměňování.

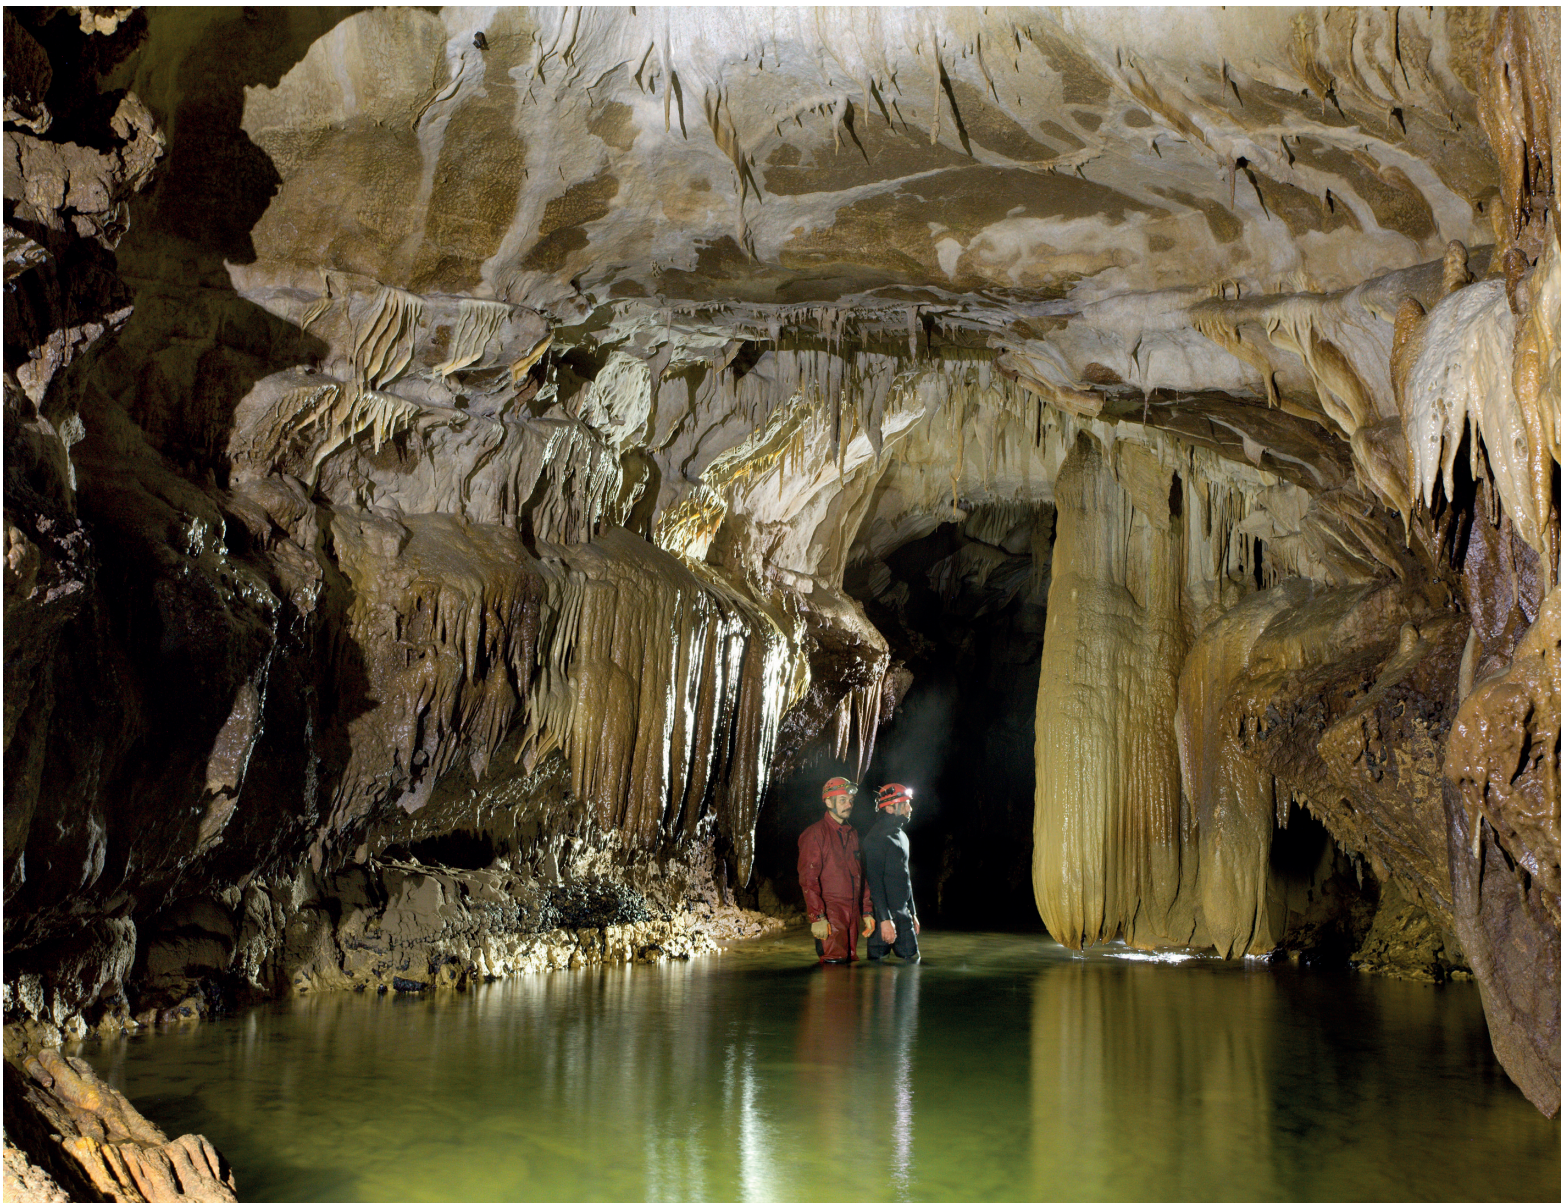
Jedna nepříliš vhodná varianta zpřístupnění jeskyně lodičkami by znamenala vzednutí hladiny a nenávratné poškození výzdoby. Foto Ondřej Skalský
