# Dárek k 30 letům CHKO Litovelské Pomoraví

# Obnova říčních pásů a novinka z Bavorska: Ochrana příbřežních pásů zákazem zemědělského využívání

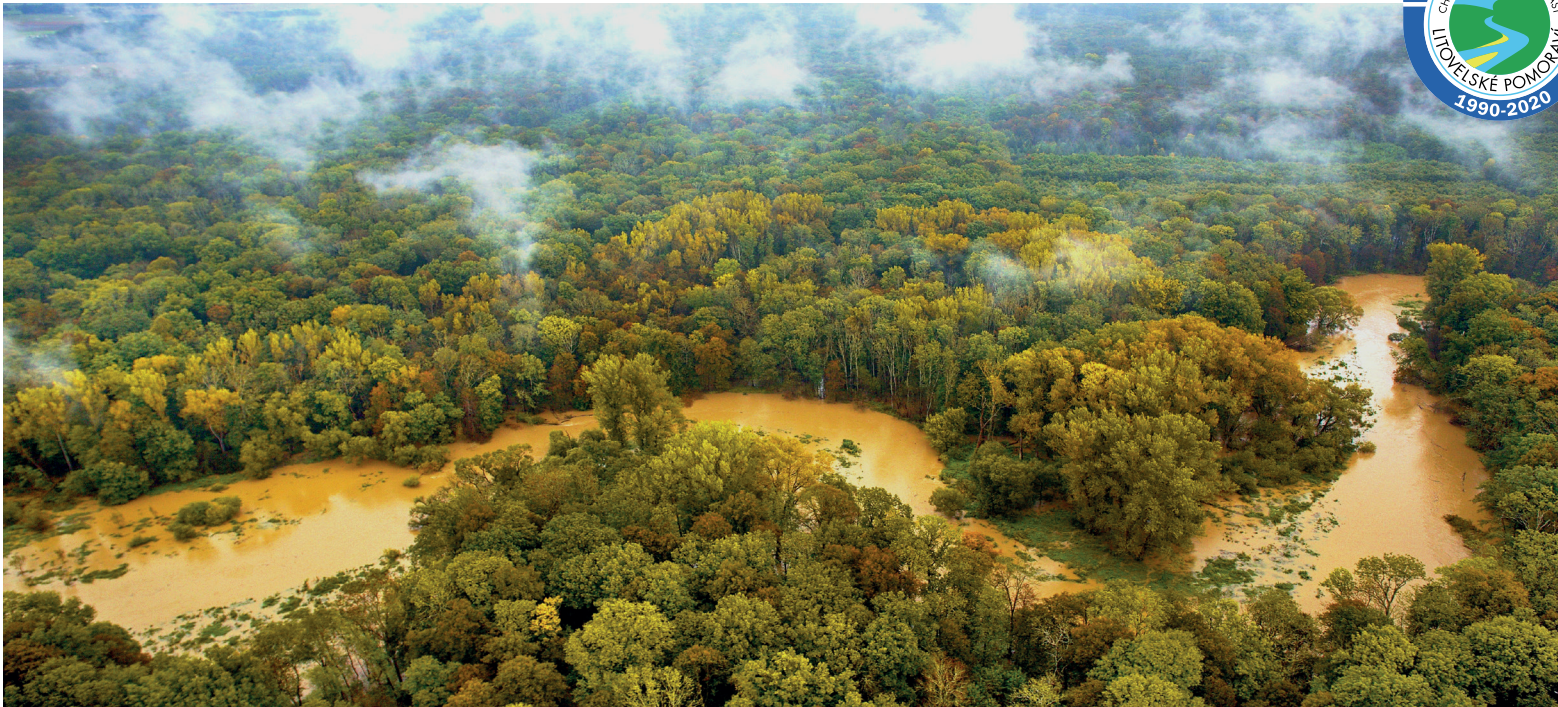
Zachovalé říční koryto v NPR Ramena řeky Moravy, Horní Záseky. Foto Petr Kovařík

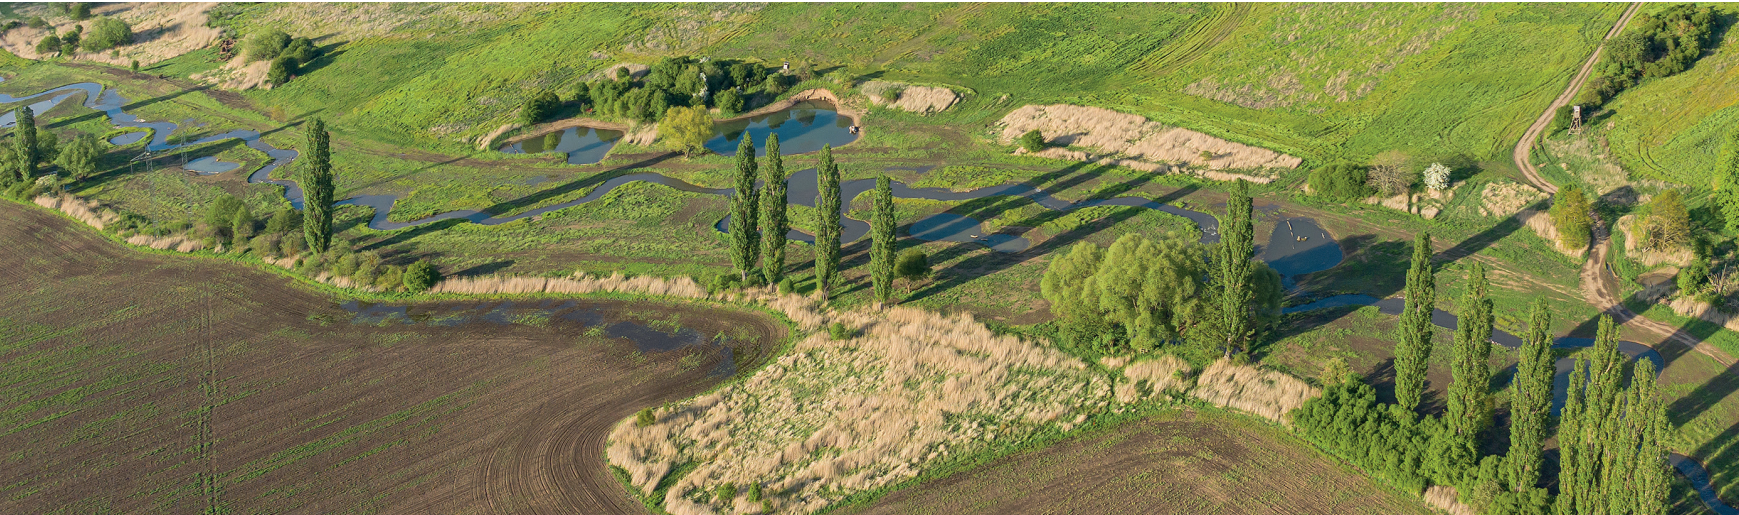
Revitalizace Říčanky a její nivy pod Litožnickým rybníkem. Foto Jiří Karnecki

V rámci projektu „Krajinářské úpravy soutoku Rokytky a Říčanky“ byl celý úsek Říčanky na pozemcích hl. m. Prahy navržen na revitalizaci. Potok pod rybníkem zcela opustil své původní koryto a pro revitalizaci byla využita celá údolní niva potoka. Délka nového koryta je 1075 m a potok se prodloužil o 300 m. Nové meandrující koryto bylo doplněno soustavou větších a menších tůň o celkové ploše

5980 m<sup>2</sup> a objemu zadržené vody 2169 m<sup>3</sup>. V jedné tůni byl břeh upraven tak, aby zde vznikla kolmá stěna pro ledňáčky. Brodové úseky byly stabilizovány kamenným pohozením a stromy, které musely být pokáceny, posloužily jako mrtvé dřevo jak do potoka, tak do tůní. Původní koryto potoka bylo až na jedno místo, kde vznikla tůň, zasypano. Vzhledem k tomu, že niva byla v minulosti využívána jako pole, byla celá plocha oseta travní směsí květnatých luk. Přes potok byly provedeny dva brody z balvanité rovnániny a dvě povalové lávky.

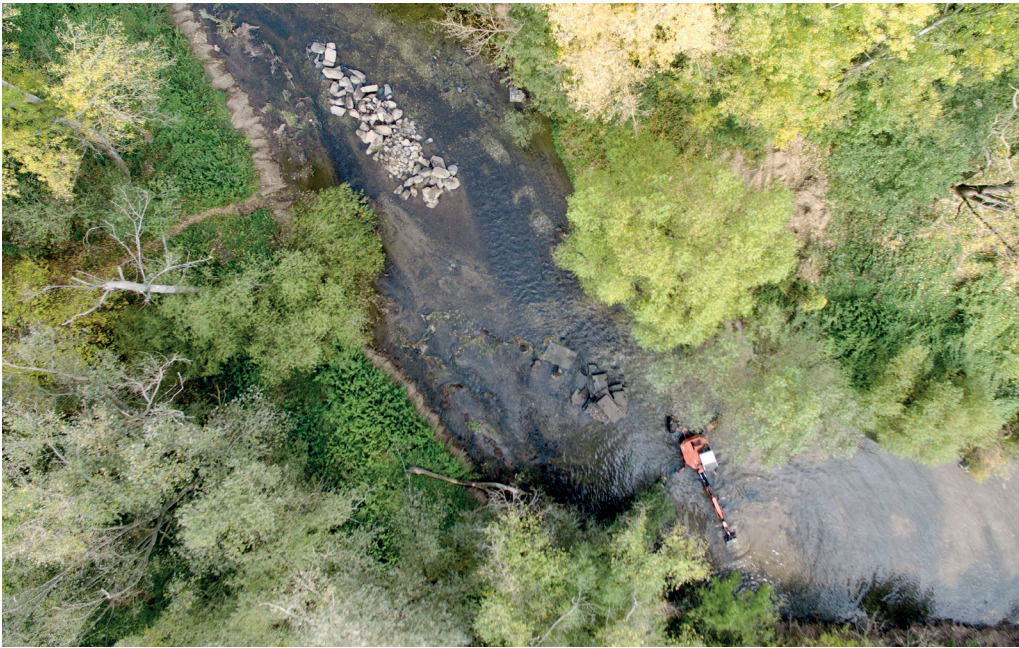
Odstraňování opevnění břehů. Foto Petr Zifčák

a princip byl relativně jednoduchý. Rozhodující bylo odstranit těžký kamenný zához ze břehů a ponechat řeku, ať si s dalším poradí sama.

Proto, když se lížce krácejících bagrů konečně zakously do opevněných břehů a práce začaly, byly odebírané balvany postupně využívány přímo v místě jako materiál pro tvorbu ostrůvků, vyhonů a dnových pasů. Samotné technické provedení revitalizační akce bylo relativně levné (realizace stála ve finále necelé čtyři miliony korun), rychlé a v nejvyšší možné míře šetrné k okolní přírodě.

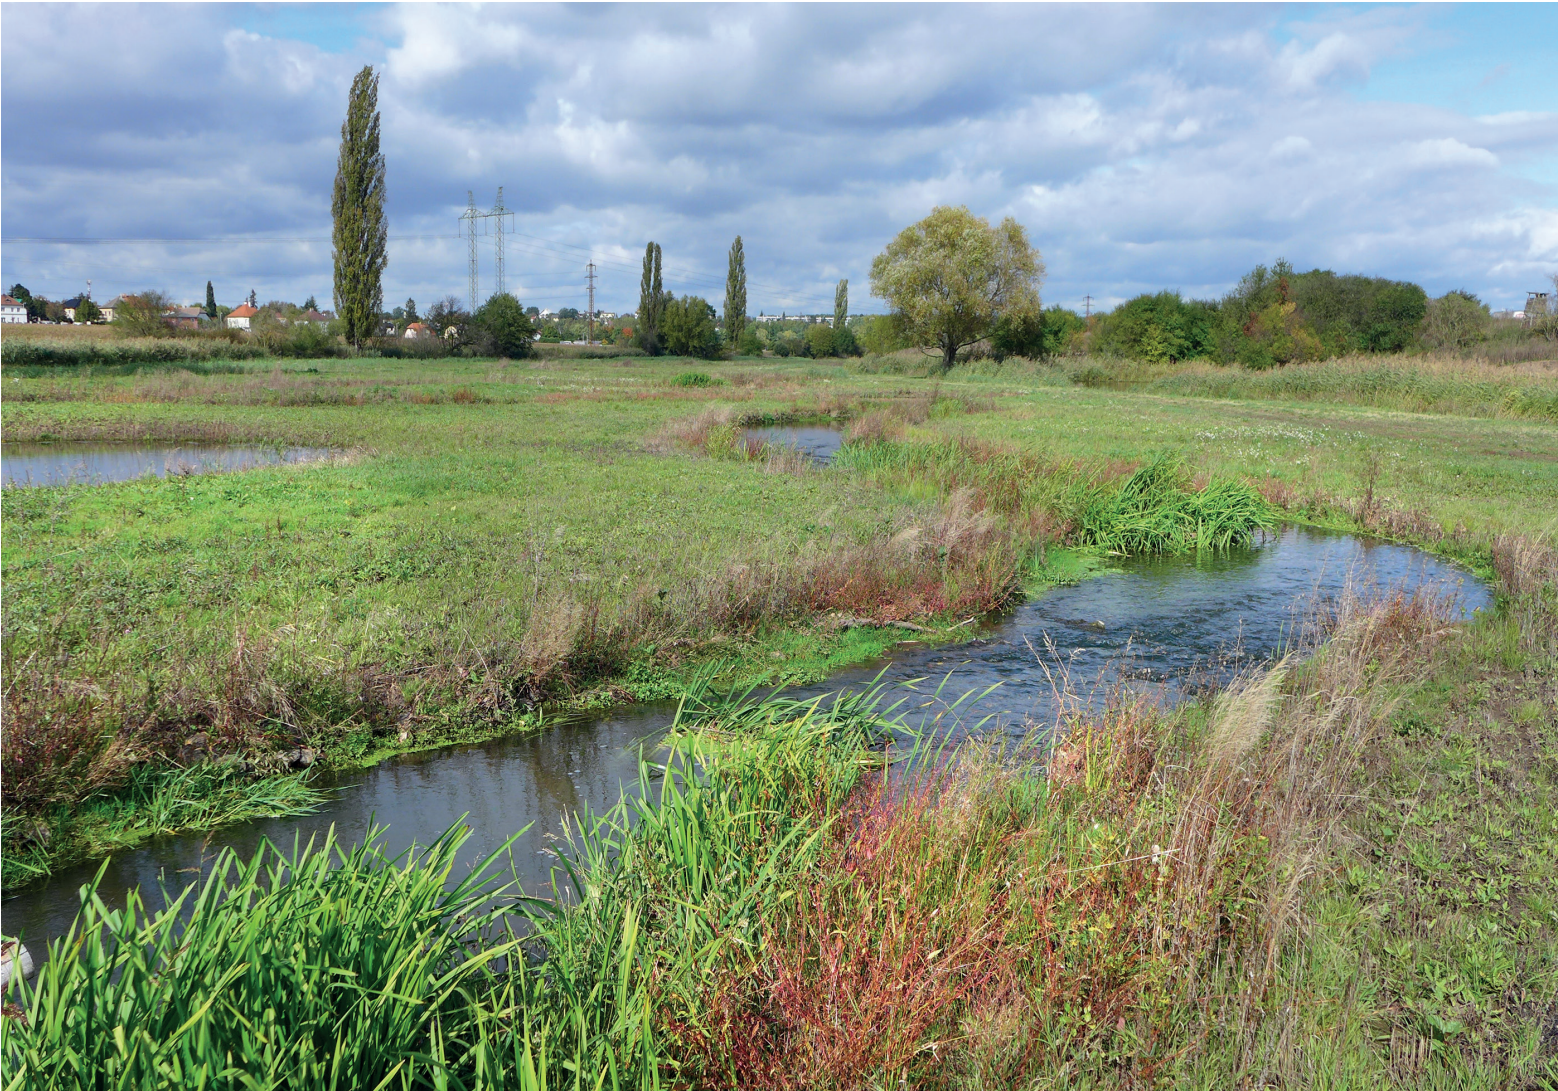
To se to pražskému magistrátu v roce 2019 revitalizovalo Řičanku mezi Dubčí a Běchovicemi, když tu městu patří celá plocha nivy. Pohled v říjnu 2020. Koryto, hydromorfologicky věrohodně napodobující přirozený meandrující vodní tok, může bez obtíží vystavovat běžné hladiny vody téměř do úrovně okolního terénu, jehož zamokření a časté povodňování je vnímáno jako žádoucí. „Vyladění“ hladin bylo dosaženo tím, že dnové pásy z kameniva, jejichž úkolem je koryto hloubkově stabilizovat a členit, byly do koryta vloženy až po zavedení průtoku Řičanky. V nivě po stranách koryta byly vyhloubeny biotopní tůně. Foto Tomáš Just
