# Ochrana ptáků na linkách vysokého napětí

## Blýská se na lepší časy?

Václav Hlaváč, Martina Koubová, Helena Neuwirthová

Českou republiku křížuje přes 70 000 km vzdušných elektrických vedení vysokého napětí, součástí přenosové soustavy je také více než 750 000 stožárů a sloupů. Nevhodně zvolené konstrukce jsou častou příčinou poranění či úhynu ptáků. Článek se zabývá jednak popisem rizik jednotlivých technických zařízení, jednak rolí Agentury ochrany přírody a krajiny ČR při zajišťování ochrany ptáků na linkách vedení vysokého napětí.

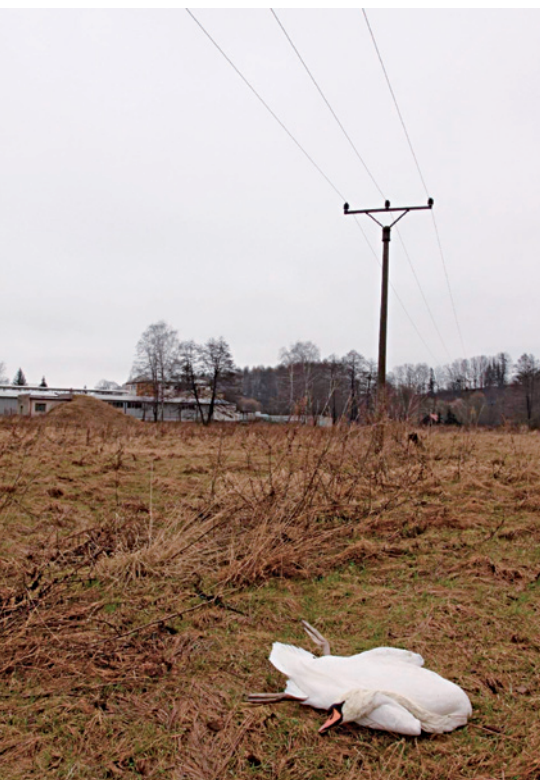
**Obr. 1** Labuť velká usmrčená po nárazu do vodiče vysokého napětí

K úrazům dochází velmi často za snížené viditelnosti, tedy za mlhy, deště či sněžení. Ohrožené jsou zejména druhy s noční nebo soumráchnou aktivitou létající rychlým přímým letem (např. potápky, vrubozobí, krátkokřídlí, bahňáci) a ptáci větších rozměrů s omezenými manévrovacími schopnostmi (např. čápi, labutě; obr. 1). Nárazy do vodičů jsou také jednou z hlavních příčin ohrožení dropa velkého (*Otis tarda*) v Evropě (MARTIN *et al.* 2007). Obecně lze riziko nárazů do vodičů minimalizovat zvýrazňujícími doplňky, které umožní ptákům zaregistrovat vodič z dostatečné vzdálenosti.

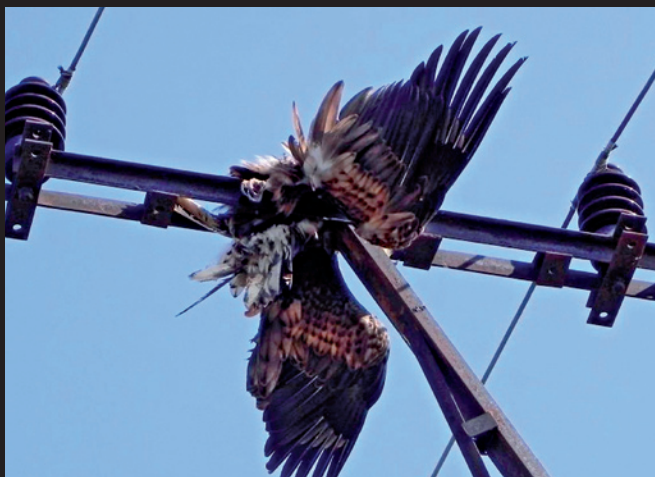
**Obr. 2** Orel mořský usmrcený elektrickým výbojem při dosednutí na sloup s rovinnou konzolou  
Foto Vlasta Škorpiková

Druhým závažným problémem je **zraňování a usmrcování ptáků na nevhodných konstrukcích vysokého napětí (22–35 kV, příp. VVN 110 kV) v důsledku přeskočku elektrického výboje**. Elektrický výboj vzniká propojením vodiče a konzoly nebo propojením dvou vodičů tělem ptáka. Vlivem nevhodně zvolených technologií je řada těchto zařízení smrtelně nebezpečných zejména pro středně velké a velké druhy ptáků (od poštolky až po orla mořského, čápy apod.). Z hlediska ochrany volně žijících druhů ptáků jsou obzvláště nebezpečné linky vedoucí otevřenou krajinou (ptáci

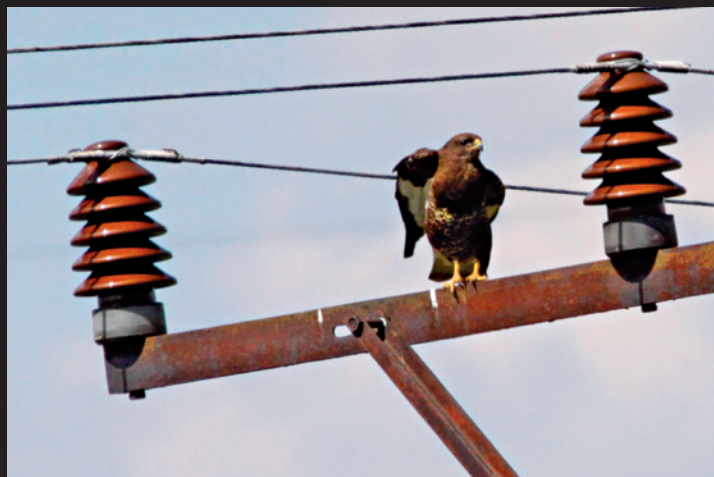
**Obr. 3** Káně lesní sedící na rovinné konzole, na níž je zaznamenaná vysoká frekvence úrazů.

jak četností dosedání ptáků na daný typ konstrukce, tak pravděpodobností úrazu při dosednutí. Existují typy sloupů, které ptáci využívají velmi často a kde jen v ojedinělých případech končí pokus o dosednutí úrazem (např. sloup s rovinnou konzolou; obr. 3), naproti tomu existují konzoly, na které se ptáci snaží dosedat jen zcela výjimečně, ale riziko úrazu je zde nepoměrně vyšší (např. konzoly typu Pařát; obr. 4). Je tedy nesporné, že bez systematického sledování včetně statistického vyhodnocení je určování nebezpečnosti jen velmi hrubým odhadem.

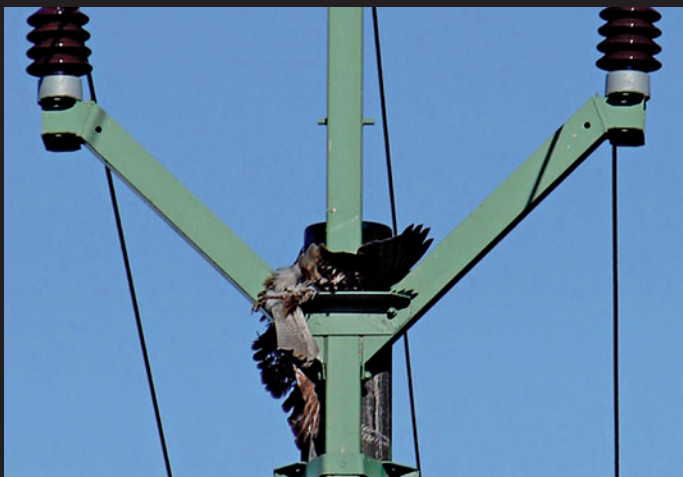
**Obř. 4** Káně lesní usmrcené elektrickým výbojem na konzole typu Pařát. Na tento typ konstrukce ptáci sedají jen výjimečně, ale zároveň riziko úrazu při dosednutí je vysoké.

opatřením může být tyč umístěná kolmo ke sloupu pod konzolou (tzv. bidlo). Ochotu ptáků využívat bidla bylo však nutné ověřit. Jiho-moravská pobočka České společnosti ornitologické proto uzavřela v roce 2012 roční monitoring účinnosti bidel na konzolách typu Pařát a vyhodnotila je jako účinná (ŠKORPIKOVÁ *et al.* 2012).

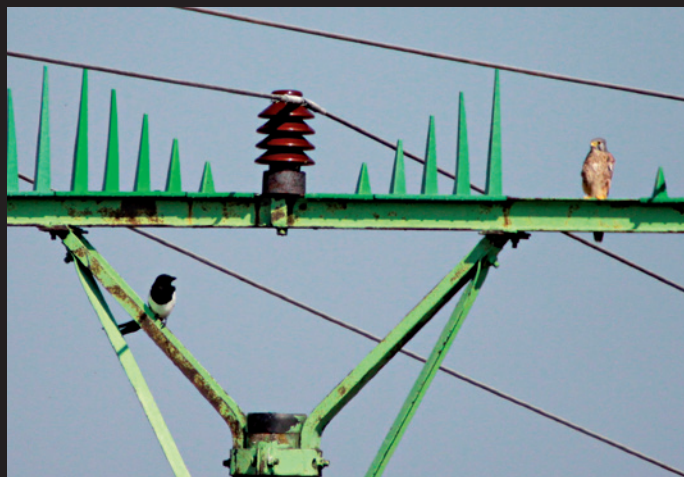
**Obř. 5** Hřebeny s vylomenými hroty nutí ptáky usednout do blízkosti izolátoru a představují tak pro ně velké riziko.
