# Revitalizace Sedmihorských mokřadů

Vojtěch Šťastný, Kateřina Bednářová

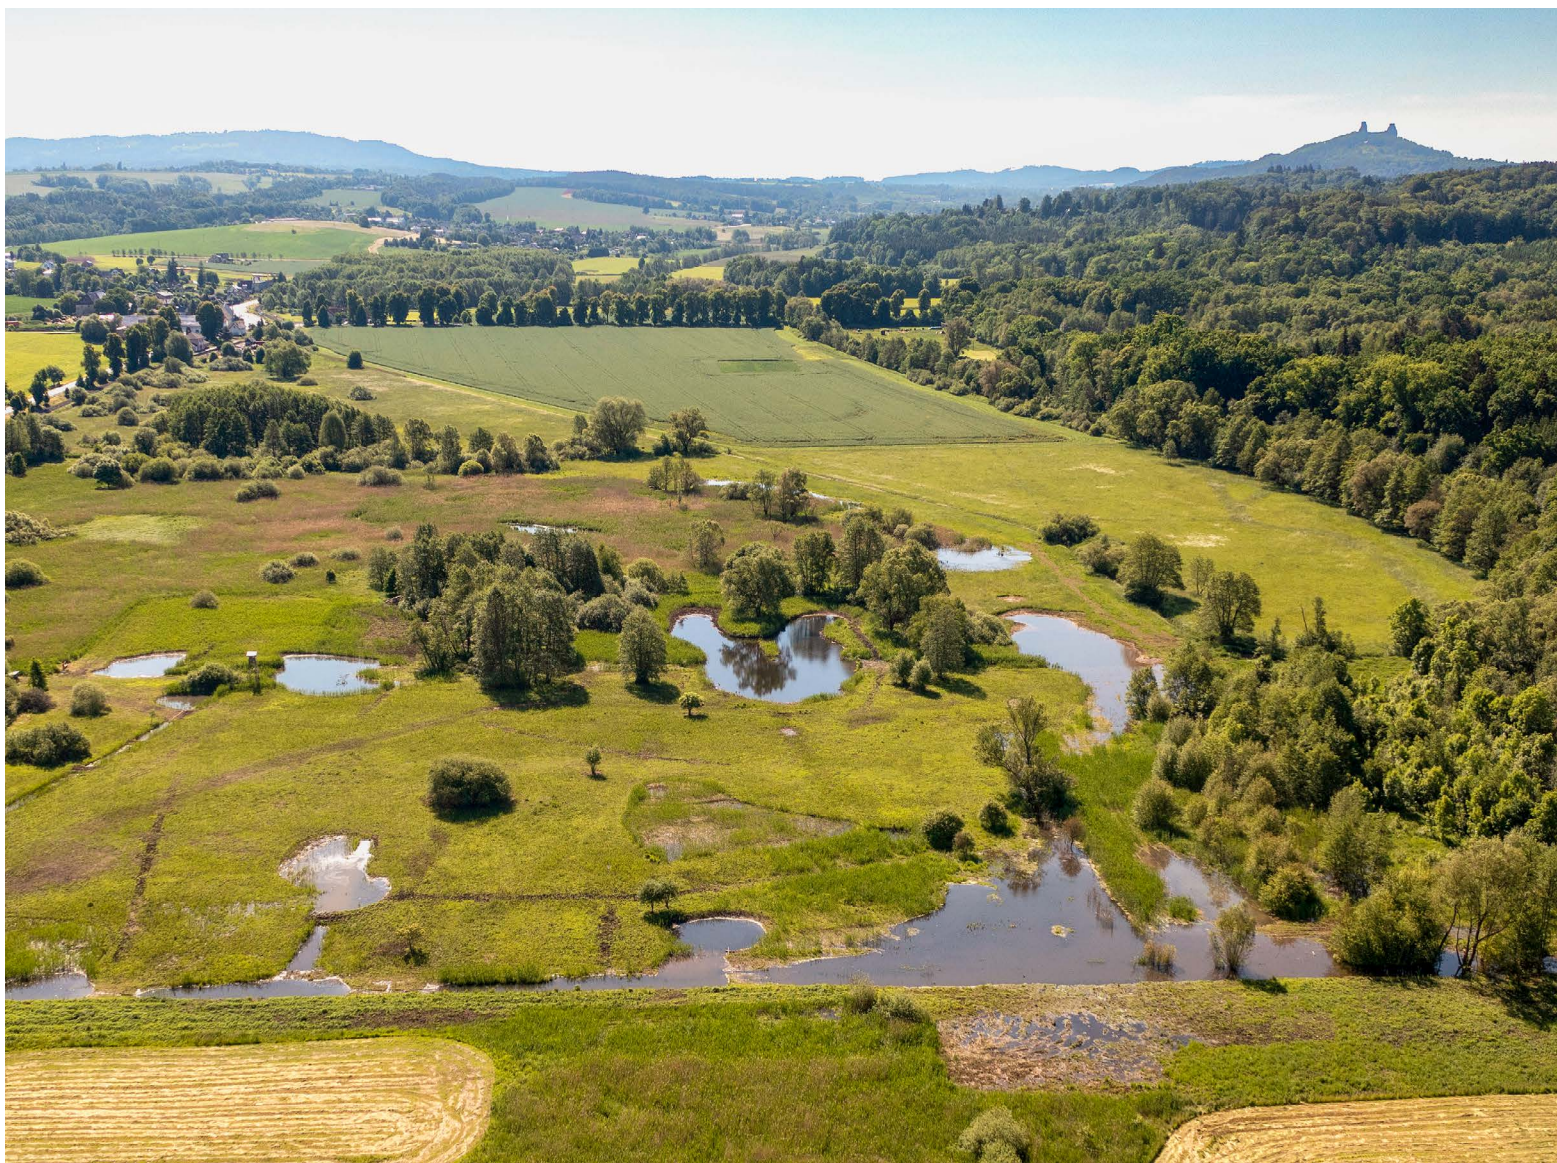
Sedmihorské mokřady po revitalizaci. Foto Petra Stráníkové

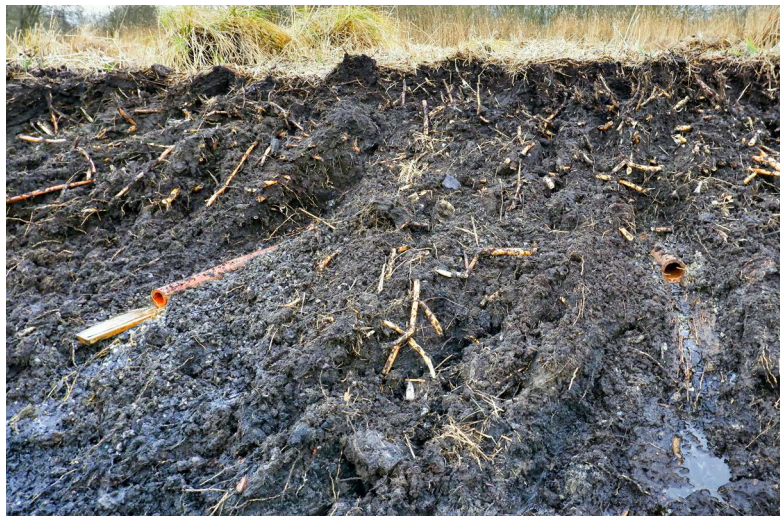
Vystupující drenáže z půdního profilu – někdy byly pokládány na prkna a do šterko-písku. Foto Vojtěch Šťastný

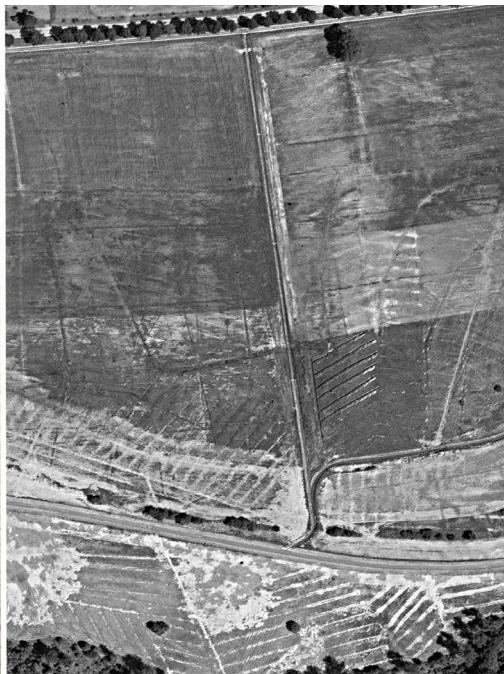
Vlevo výřez z projektu meliorací 1965–67 (červeně – plán, modře – zákresy skutečného provedení). Zdroj archiv Povodí Labe, s. p. / Vpravo výřez z leteckého snímku z roku 1966 (revitalizovaná část). Zdroj VGHMÚř Dobruška

Přípravy projektu započaly v roce 2014 sběrem dat do průvodní projektové dokumentace (PD) a práce na prvotním návrhu revitalizace území autorem příspěvku. Konkrétně šlo zejména o detailní seznámení se s dochovanou PD k melioračním pracem a provádění studií v terénu (měření hladiny podpovrchové vody aj.). Důležitým podkladem byly i historické vojenské snímky z různých let snímování (VGHMÚř Dobruška), které spolu s PD k melioracím z archivu Povodí Labe, s. p. (viz foto), byly dobrým vodítkem při fyzickém rušení drenážní sítě.

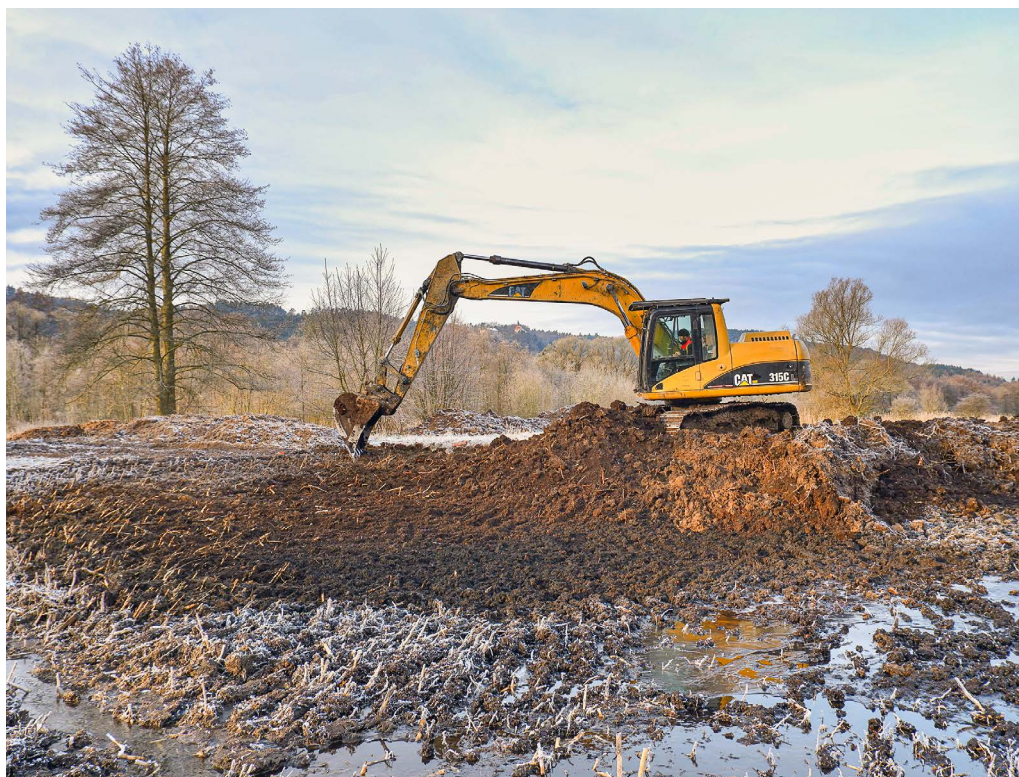
Hloubení největší tůně bagrem (v pozadí zřícenina hradu Valdštejn). Foto Vojtěch Šťastný

Až na výjimky byly tůně umístěny v původní ose HOZ a hlavních. Tůně budované mimo ložisko posloužily pro získání potřebné jílové zeminy. Tůně byly budovány za pomoci pásového bagru se zubovou lžící. Jílové clony měly šířku lžice bagru (120 cm) a hloubku asi 140 cm, v případě nalezení hlavníku byla clona rozšířena. Ve většině případů byly přerušeny i přítoky do tůň z hlavních pro přednostní zadržení vody v okolní půdě. Přebytková zemina byla lokálně rozhrnuta v lokalitě v nízké vrstvě, většina však byla uložena na mezideponii nad mokřadem (převážně slatina) a je v plánu její rozhrnutí v místě na zemědělské půdě a její zaorání (jde o dalších pět pozemků při okraji rašelinného ložiska).

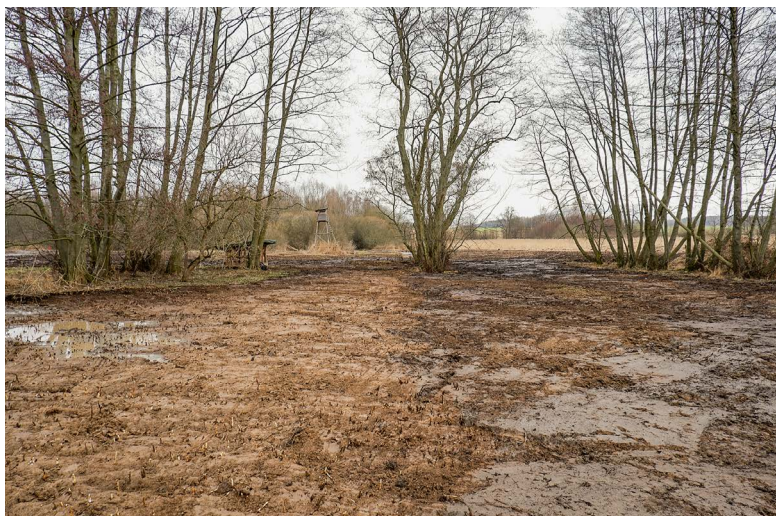
Zcela zasypaná část původního HOZ. Foto Vojtěch Šťastný

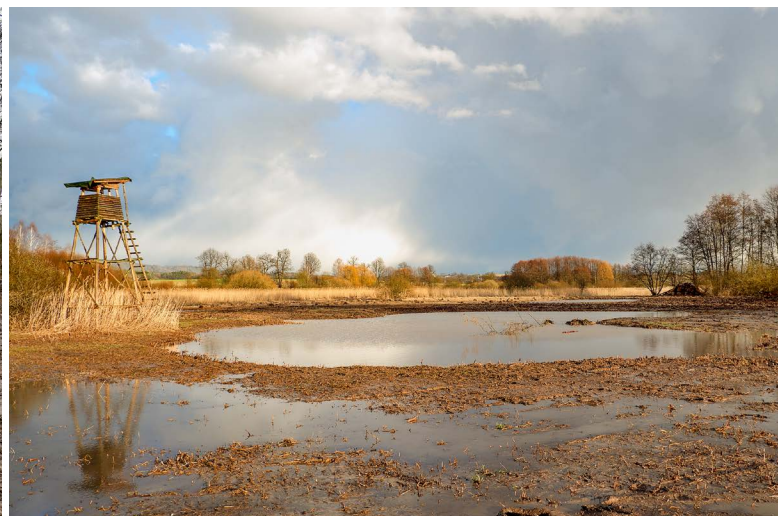
Pohled na jednu z tůní v horní části revitalizovaného území krátce po dokončení stavebních prací na lokalitě (17. 2. 2022). Foto Vojtěch Šťastný
