# Zbrašovské aragonitové jeskyně – zkušenosti z povodní 2010

Barbora Šimečková

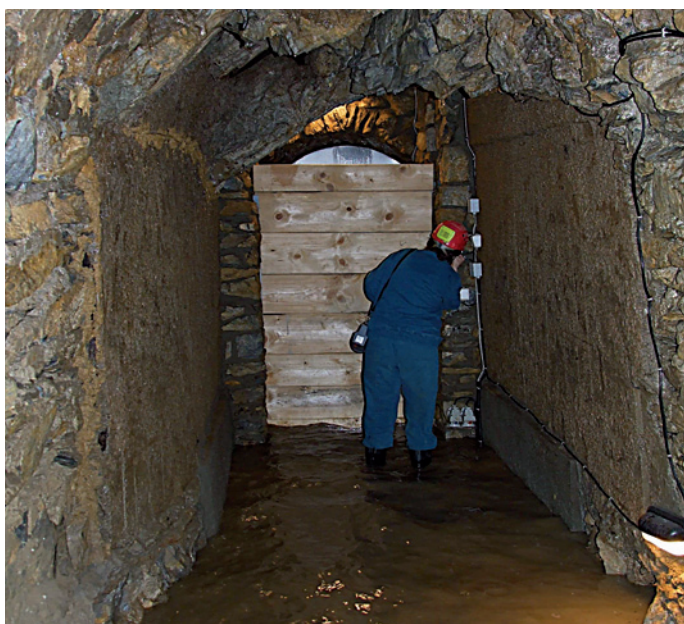
Pohled z výstupní štoly na zajištěná východová vrata, pod nimiž prosákla přívalová voda z Bečvy, 17. května 2010.

Po vyhodnocení všech tří povodní jsme vylepšili zátarasy u východu, fošny opatřili gumovým těsněním, aby lépe dosedaly, připravili jsme velkou fólii na jejich překrytí a nechali vyrobit gumový těsnicí klín, který se zasunuje zvenčí pod dveřní práh. Za vrata jsme využili kontrolní šachtice, kterou prochází potrubí s oplachovou vodou z jeskyně ven do Bečvy (potrubí je samozřejmě opatřeno zpětnou klapkou), a použili ji jako sběrnou jímku na vodu prosáknutou pod palisádou. Nainstalovali jsme do ní ponorné čerpadlo a průrazem ve stropě vyvedli hadice na povrch, kam necháme odtékat vyčerpanou vodu. Současně jsme zabudovali i průchodku pro přípojku k elektrocentrále, pokud nastane výpadek elektrického proudu. V předstihu je také potřeba ve východové štole vždy pro jistotu demontovat nebo zabezpečit choulostivé části elektroinstalace (svítidla, zásuvky) a odvětrávacího systému.

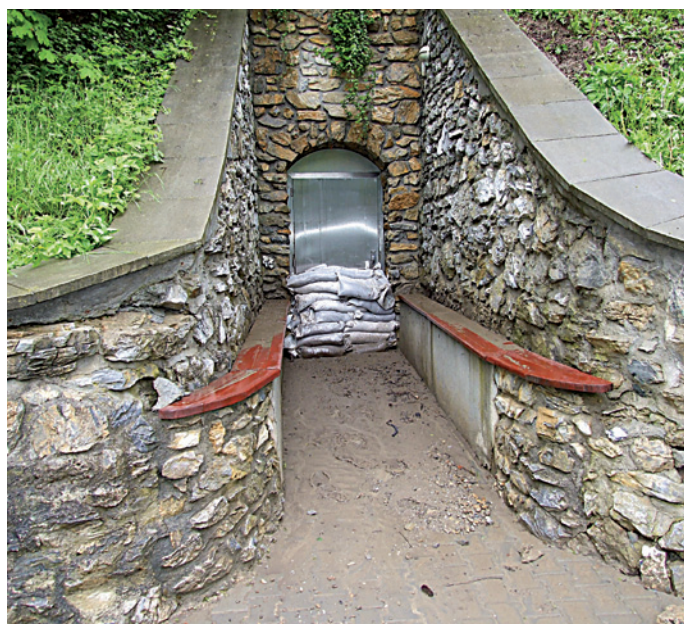
Východová vrata s bariérou z pytlů s pískem po ústupu povodně, 18. května 2010.
