# Zhodnocení stavu trvalých bariér pro obojživelníky

# Antonín Krása

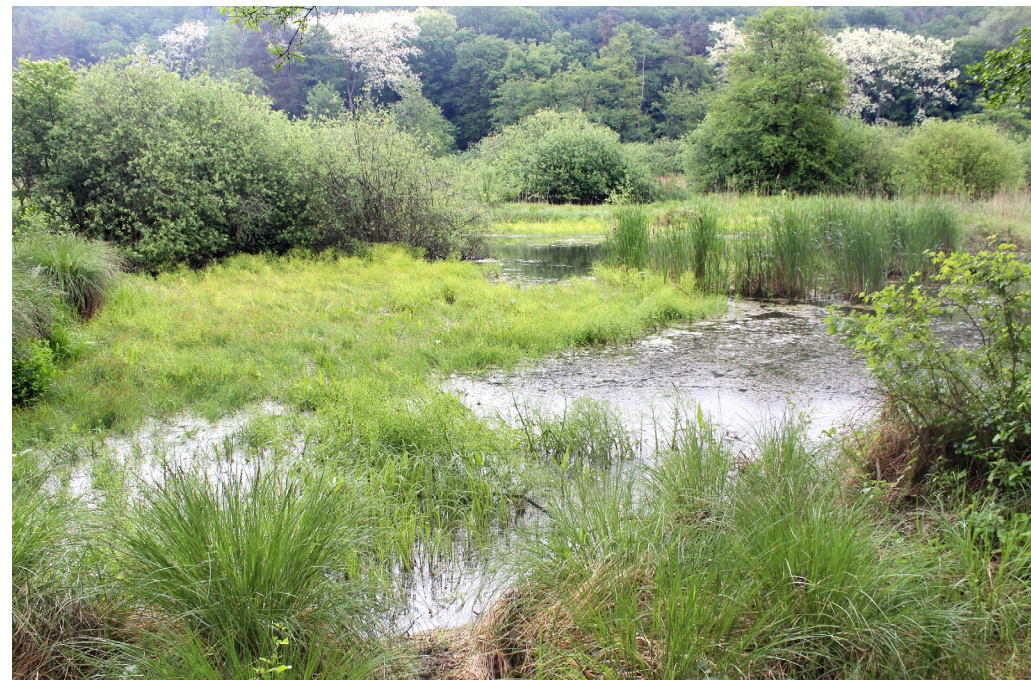
Střelická bažinka, jedno z míst, kde trvalé bariéry dlouhodobě fungují. Foto Antonín Krása

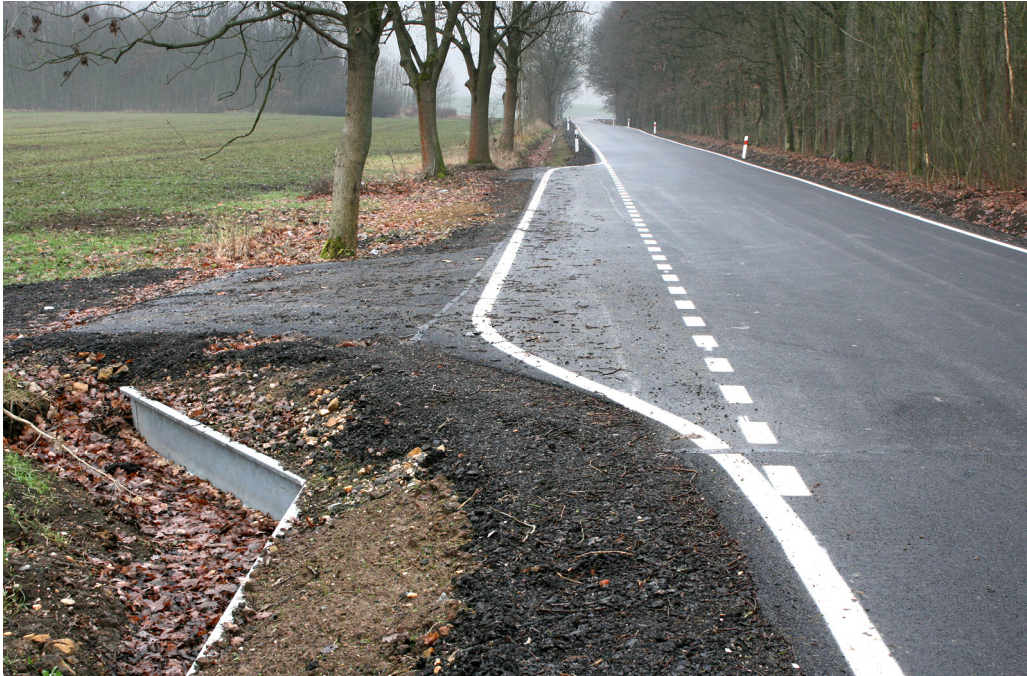
Nově vybudovaná bariéra u Vysokého Veselí je příkladem špatného a nefunkčního řešení. Bariéra není zakončena smyčkou a dlouhý úsek není zajištěn vůbec. Foto Antonín Krása

Příprava je tedy velmi důležitá, ale pozornost je třeba věnovat detailům i v průběhu výstavby. Často se např. stává, že bariéry končí bez potřebného záhybu, nenavazují na propustek apod., což opět poskytuje žábám a čolkům přístup přímo pod kola aut. Na druhou stranu je nutné si uvědomit, že všechny problémy řešitelné nejsou. To platí zejména pro úseky v obcích nebo tam, kde je větší množství sjezdů k domům nebo na pole. Zde sice teoretická řešení existují, jsou ale velmi náročná a většinou

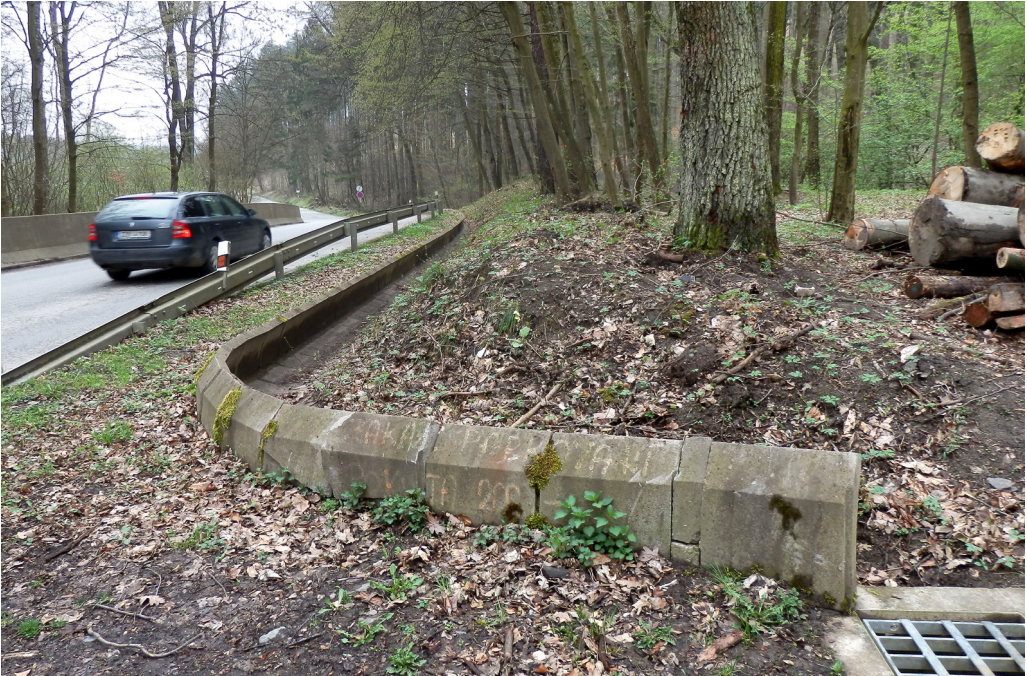
Příkladem dobrého a funkčního řešení jsou trvalé bariéry u údolní nádrže Koryčany, kde se povedlo vhodně zajistit i množství vjezdů na lesní cesty. Foto Antonín Krása

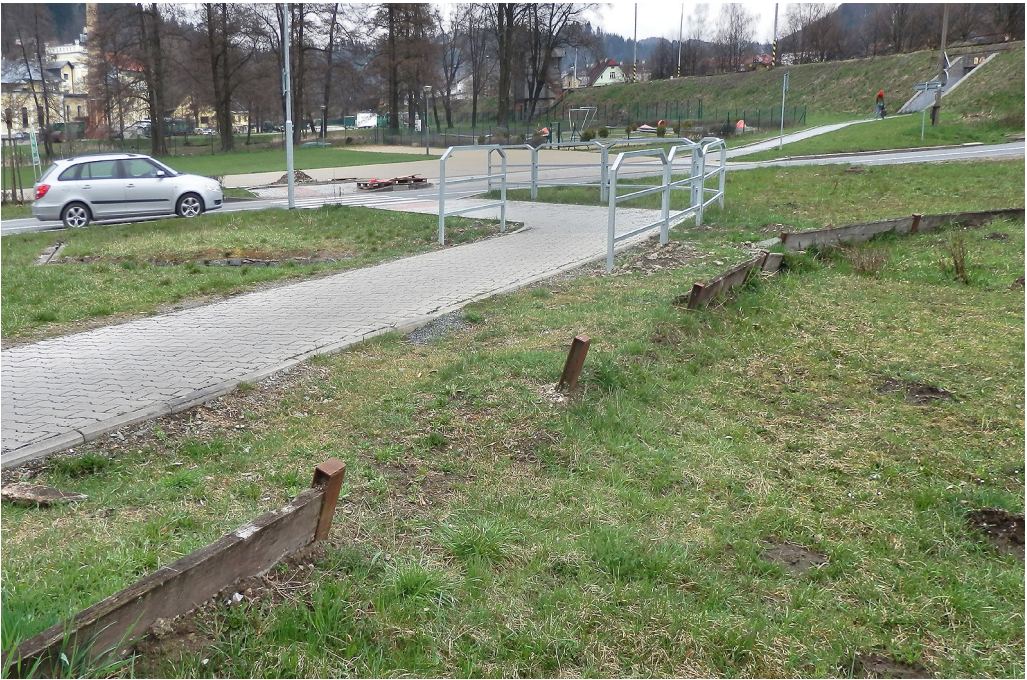
V Hanušovicích vybudované dřevěné zábrany nefungují, řada dřevěných polí chybí, a žáby tudíž nejsou naváděny do podchodu, ale dostanou se přímo na silnici. Foto Antonín Krása

Nejhorší pětiici pak představují úseky, které jsou přes existenci trvalých bariér považovány za rizikové, nebo dokonce kritické úseky. Nejlepším z nejhorších je Kdyně, kde je bariéra s ohledem na migrační proud krátká a kde došlo v důsledku propadu zeminy k vytvoření průchodu pod její částí. Výrazně horší je úsek v Petrově nad Desnou, kde prakticky chybí vlastní bariéra, a žáby tak k podchodu pod silnicí nic nenaviguje. V případě Radostovic jde o nově vybudovanou bariéru, která je však s ohledem na migrační proudy krátká a nevhodně zakončená. Nově vybudovanou (2015) trvalou bariérou byl vybaven i úsek u Vysokého Veselí, kde je ale problémů více. Prvním z nich je nevhodné umístění propustků pod silnicí, dále vysoké množství sjezdů na polní a lesní cesty, které nejsou osazeny potřebnými záchytnými drážkami, a také nedořešení některých detailů, kdy v místech napojení bariéry na podchod vznikly alternativní vstupy na komunikaci. Jako problematické se ukazují také příliš hluboké příkopy. Výsledkem je pak mortalita kolem 900 obojživelníků v roce 2016, kdy se lokalita sledovala nejen v jarním období, ale i později v průběhu roku, a tento úsek je tak ukázkou nevhodného řešení. Menší, přesto pořád velmi vysokou mortalitu má i kolizní úsek v Hanušovicích, který byl bohužel v minulosti osazen dřevěnými bariérami, jejichž část v průběhu let zmizela, a ropuchy proto znova proudí na hlavní silnici.
